Nº de inventario V 633

Nº de informe 398

Materiales Vaciado yeso

Enjuta de la escalera del Palacio Arzobispal.

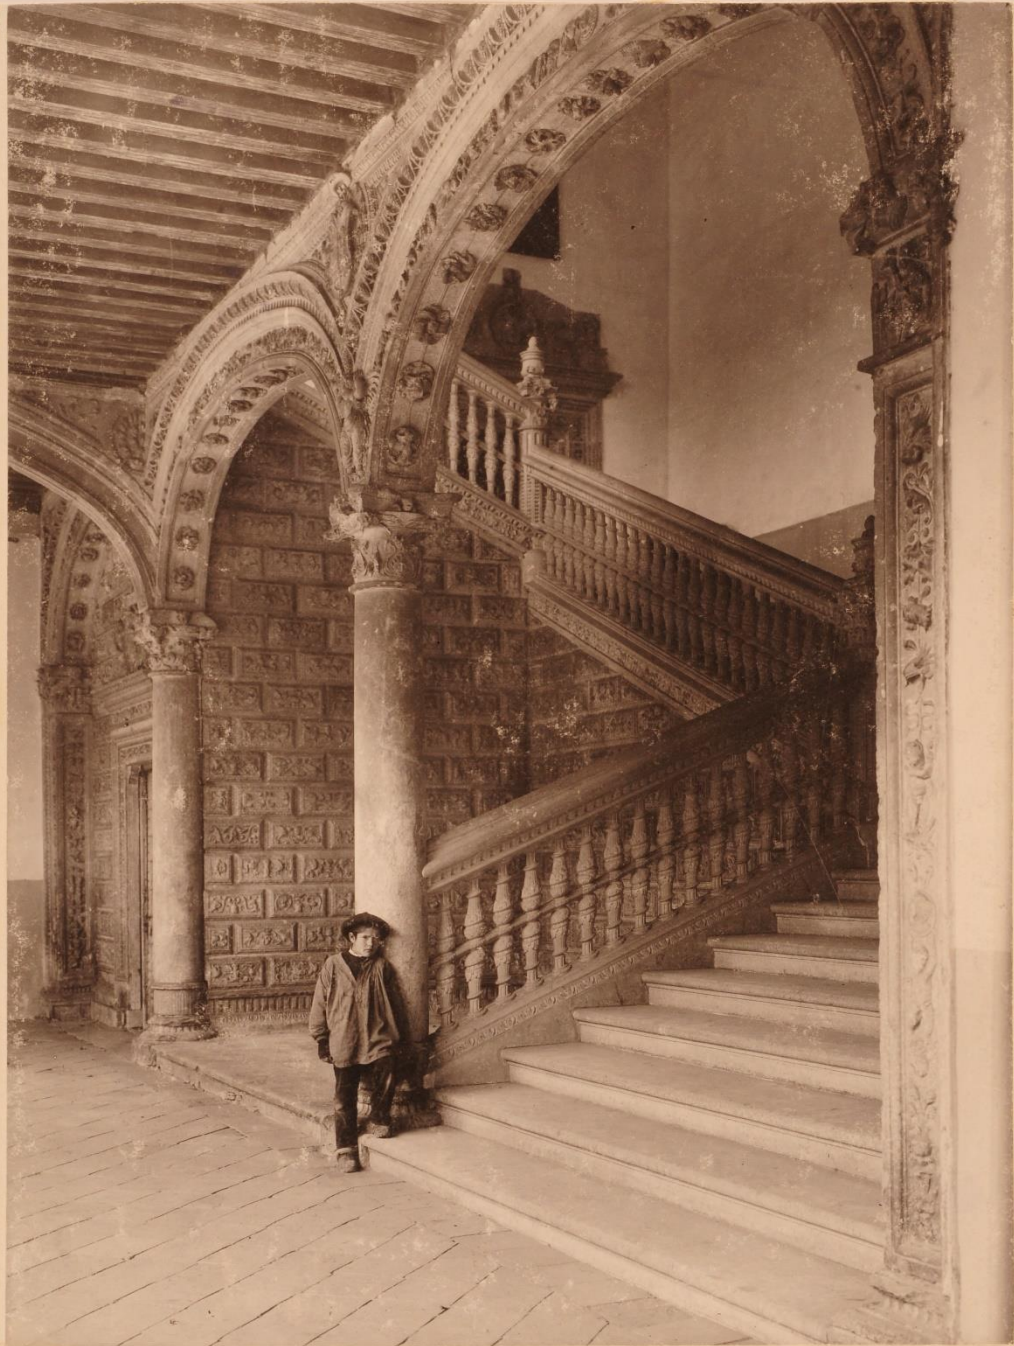
Imagen 1 y 2. Archivo General de la Administración. AGA

Alcalá de Llanes. Escalera del Archivo.
