Nº de inventario V 645

Nº de informe 394

Almohadillado de la escalera del Palacio Arzobispal.

Alcalá de Henares.

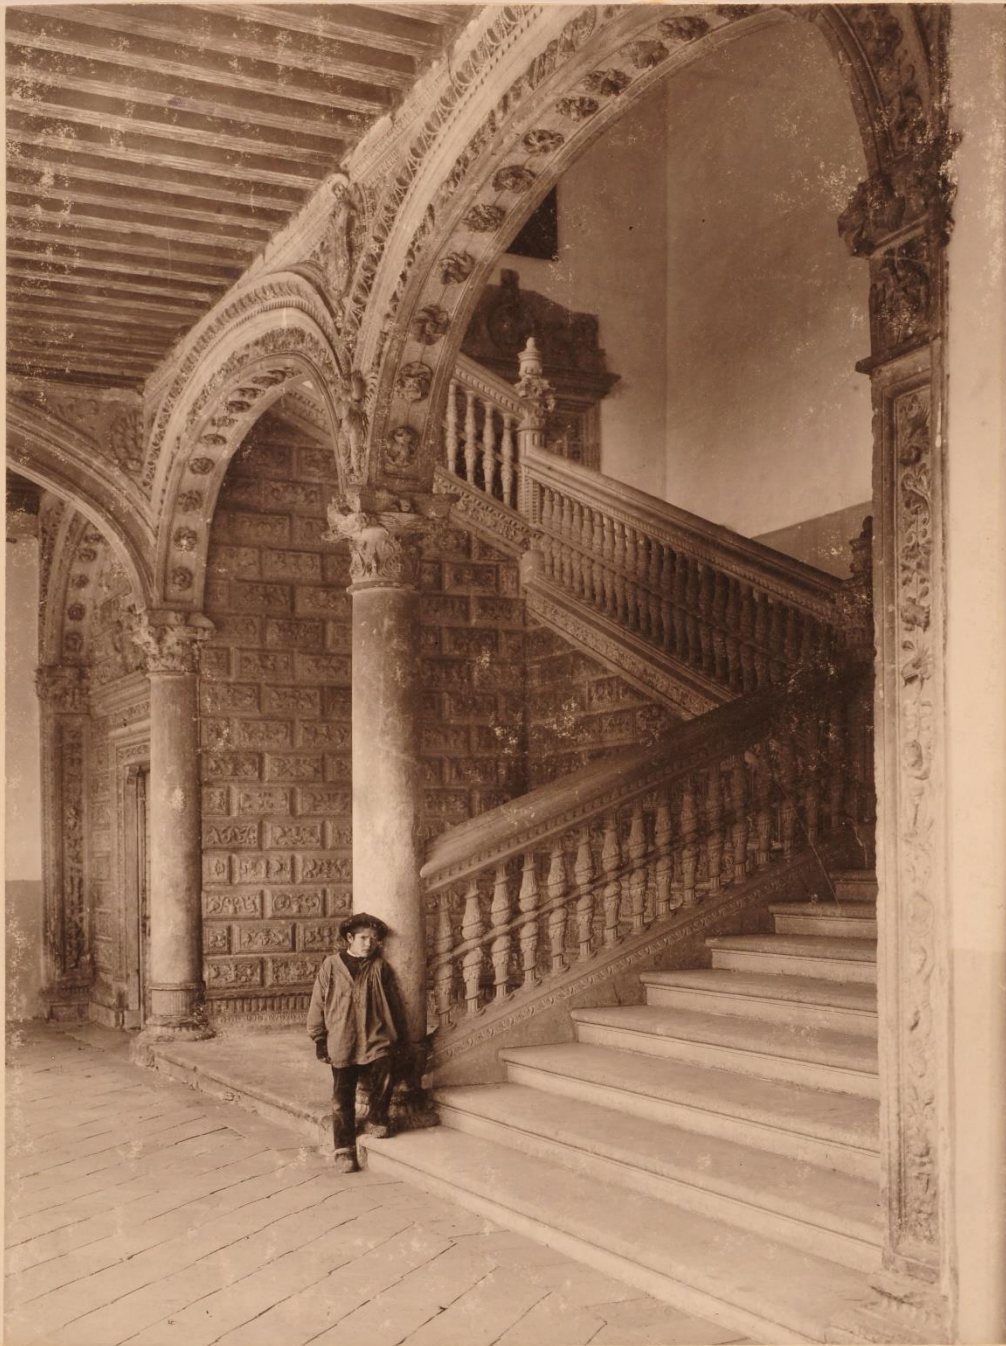
Imagen 1 y 2. Archivo General de la Administración. AGA

Alcalá de Segovia. Escalera del Archivo.
