INFORME FINAL DE CONSERVACIÓN Y RESTAURACIÓN “V-647 RELIEVE MUDEJAR”

Nº de informe de restauración: 264

Título: RELIEVE MUDEJAR

Nº de inventario: V-647 (Inv. Carmen Heras), R/740

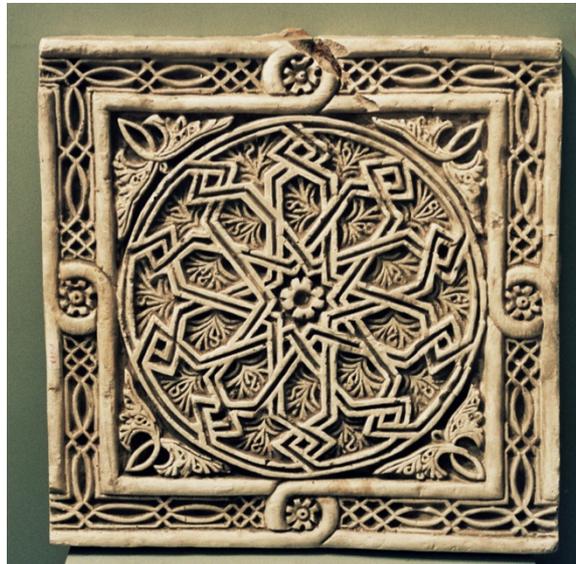
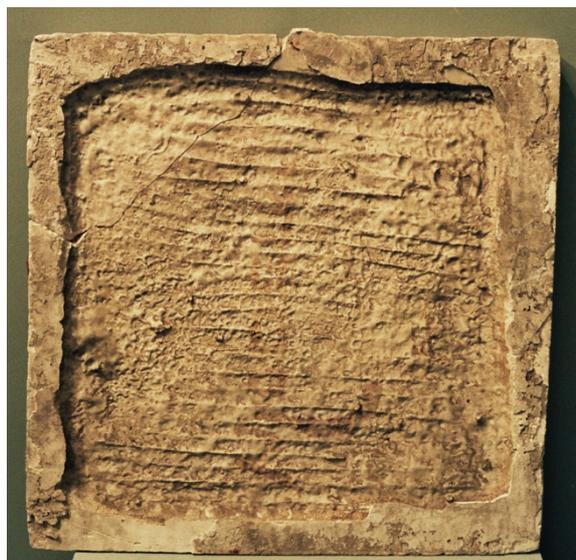
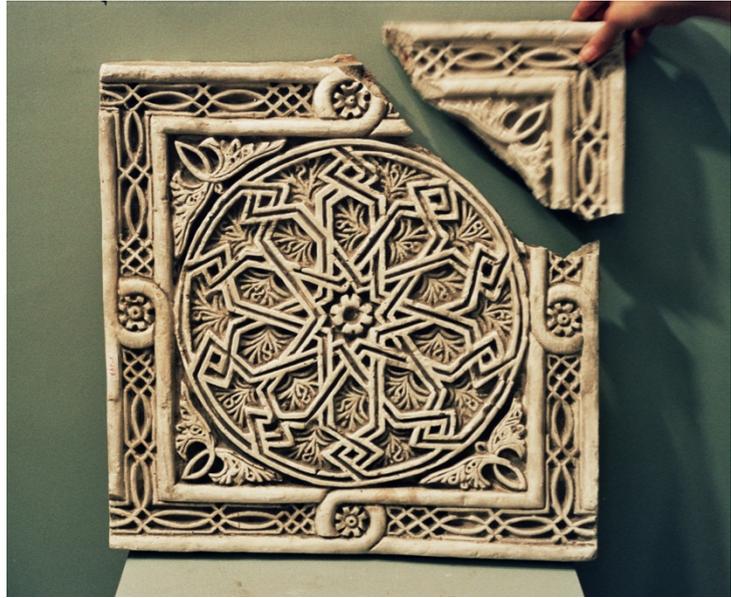
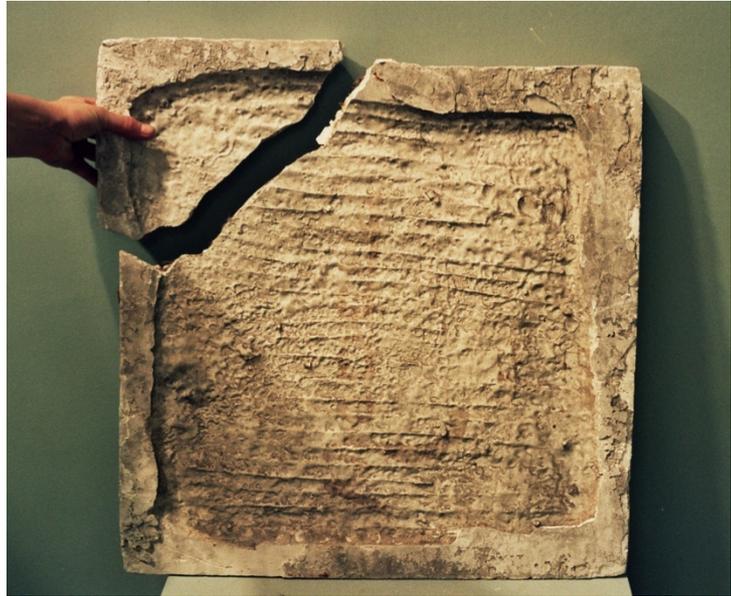
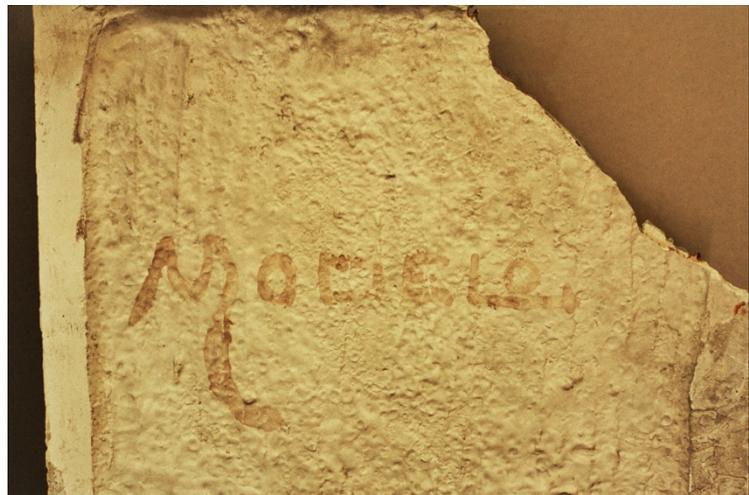
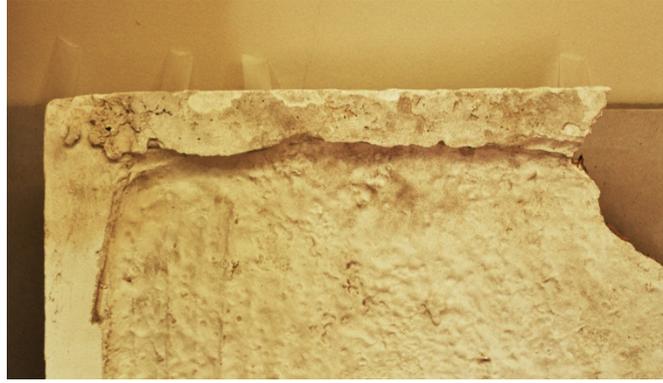
Presenta una gruesa capa de suciedad superficial generalizada provocada por la contaminación ambiental. Acumulaciones y depósitos de suciedad y polvo en los entrantes del modelado.

La superficie del yeso presentaba múltiples desgastes, arañazos, roces por una mala manipulación de la pieza.

El yeso estaba muy pulverulento posiblemente por un almacenamiento con un alto grado de humedad, debilitándolo.

Presenta tinciones de oxidación provocadas por el uso de pernos metálicos como refuerzos internos. Esta tinción se aprecia en la mitad superior donde se conserva parte de un enganche para colgar realizado con alambre de hierro.

Está fragmentada en la esquina superior derecha. Presenta pérdidas volumétricas en el perímetro de la fractura.

Pérdidas volumétricas en las zonas perimetrales de la pieza producidas por golpes durante su manipulación.

Fue reforzado el borde del reverso mediante una escayola gris más vasta.

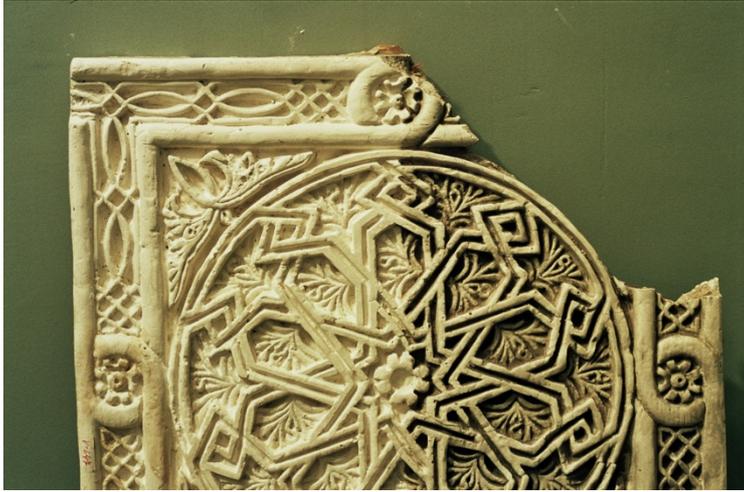
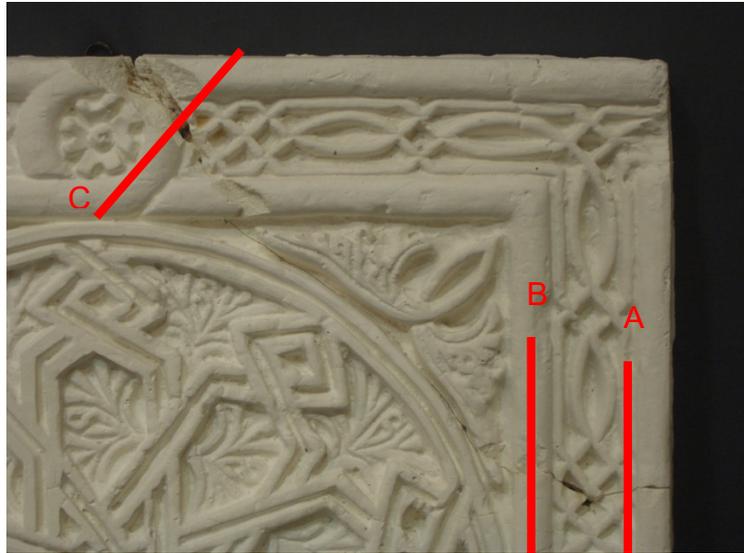
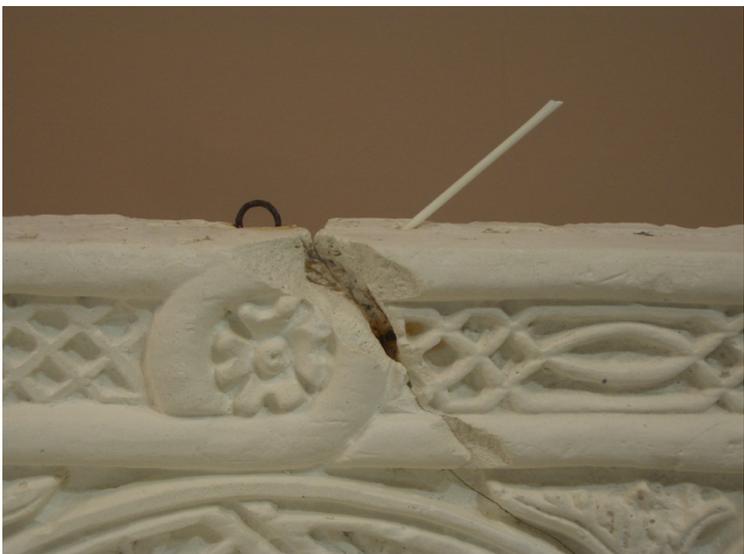
— Varillas de fibra de vidrio:
A: de 4,5 cm
B: de 6 cm
C: de 5 cm

Para la unión del fragmento, previa consolidación de las dos caras a unir con una resina acrílica (Paraloid® B-72), se introdujeron 3 varillas de 3 mm de fibra de vidrio y se unió con la misma resina en gel.

Para rellenar la unión y realizar reintegración de materia puntual se usó estuco sintético MODOSTUC® blanco.
