INFORME DE RESTAURACIÓN

Relieve de la escalera del Palacio Arzobispal de Alcalá de Henares

Título: RELIEVE DE LA ESCALERA DEL PALACIO
ARZOBISPAL DE ALCALÁ DE HENARES

Nº de inventario: V-648 (Carmen Heras); R/749

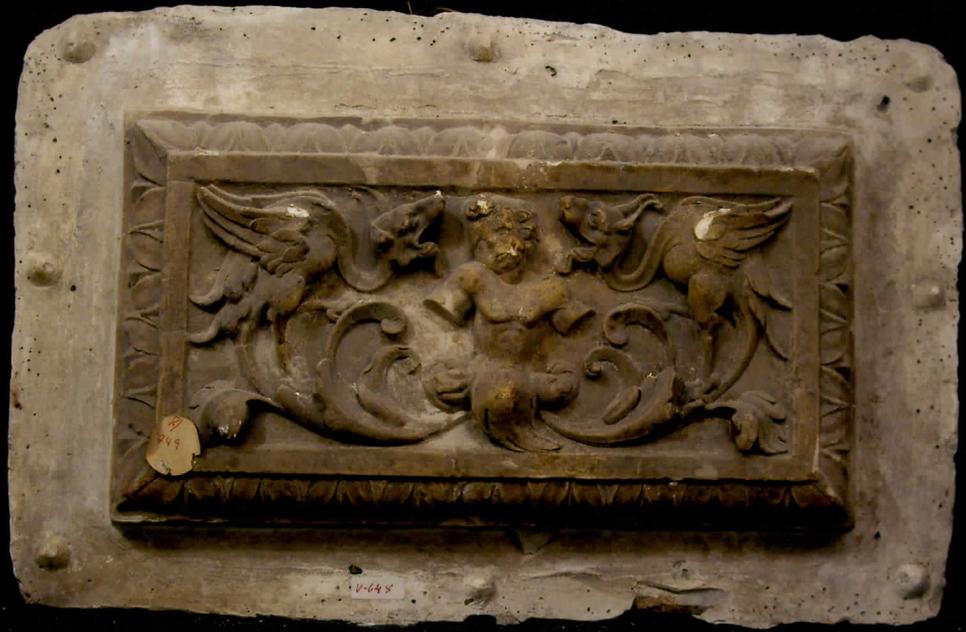
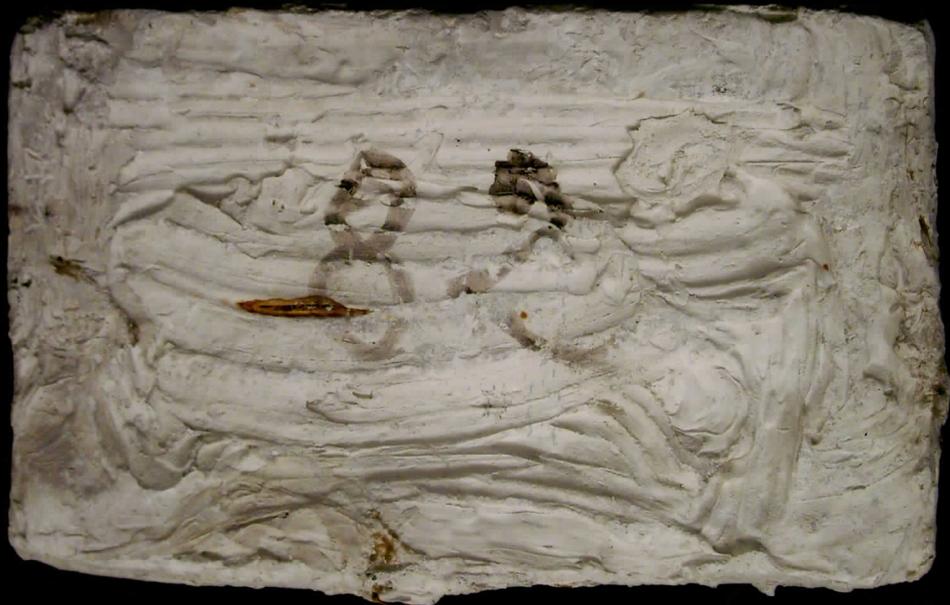
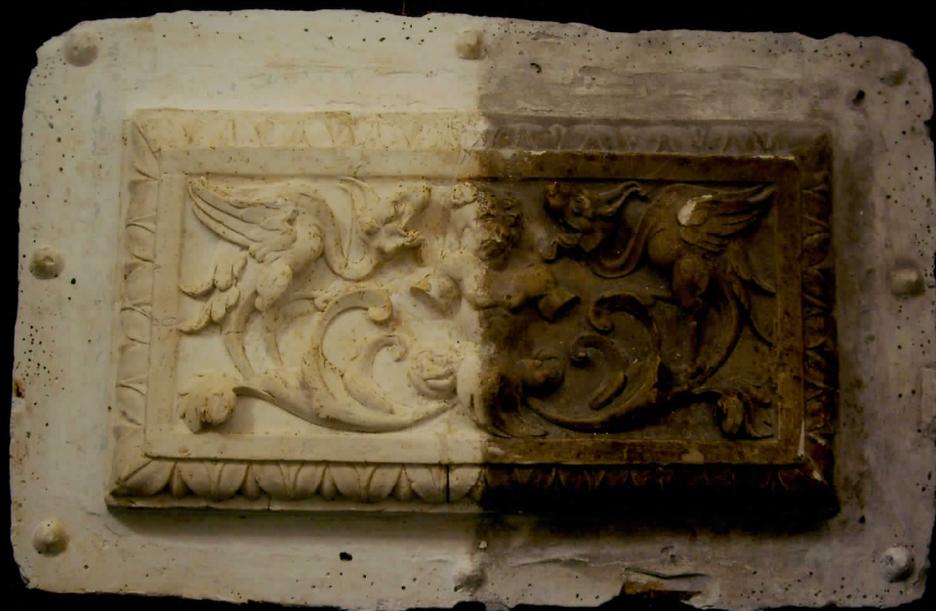
Importante capa superficial de suciedad provocada por la contaminación atmosférica. Depósitos de polvo.

Presentaba alto grado de humedad debido a las condiciones de almacenamiento.

Rozaduras, golpes y arañazos provocados por la manipulación de la pieza y las malas condiciones de almacenamiento.

Desgastes, fundamentalmente en aristas.

Aspecto pardo-anaranjado y graso. Depósitos de barro. Restos y manchas de desmoldeantes.

Estructura interna reforzada con hierro y estopa. La oxidación del hierro ha provocado una pérdida volumétrica en el borde inferior, donde éste queda al descubierto.

Manchas de óxido causadas por el hierro presente en la estructura.

Coqueras producidas durante el fraguado.

Pequeñas pérdidas puntuales.

Superficie muy erosionada debido a la humedad.

Grietas y roturas ya estables.

Estucos y escayolas de anteriores intervenciones que ocultan parte de la superficie original.

Secado de la pieza para eliminar la humedad.

Limpieza mecánica del polvo en superficie.

Limpieza química para la eliminación de la suciedad de origen graso mediante

Anjusil® aplicado en varias capas.

Eliminación mecánica de depósitos de suciedad.

Eliminación de manchas puntuales con Etanol.

Eliminación mecánica-química de la etiqueta y los restos de adhesivo.

Saneado de los estucos de antiguas restauraciones.

Consolidación puntual de zonas descohesionadas y grietas mediante una resina acrílica (Paraloid® B-72 al 5% en Xileno).

Estucado con un estuco sintético (Modostuc®) de faltas de pequeño tamaño y coqueras.

Eliminación mecánica de la corrosión del hierro.

Protección- inhibición del hierro con una resina acrílica (Paraloid®)
