Nº de inventario V 657

Nº de informe 386

Almohadillado de la escalera del Palacio Arzobispal.

Alcalá de Henares.

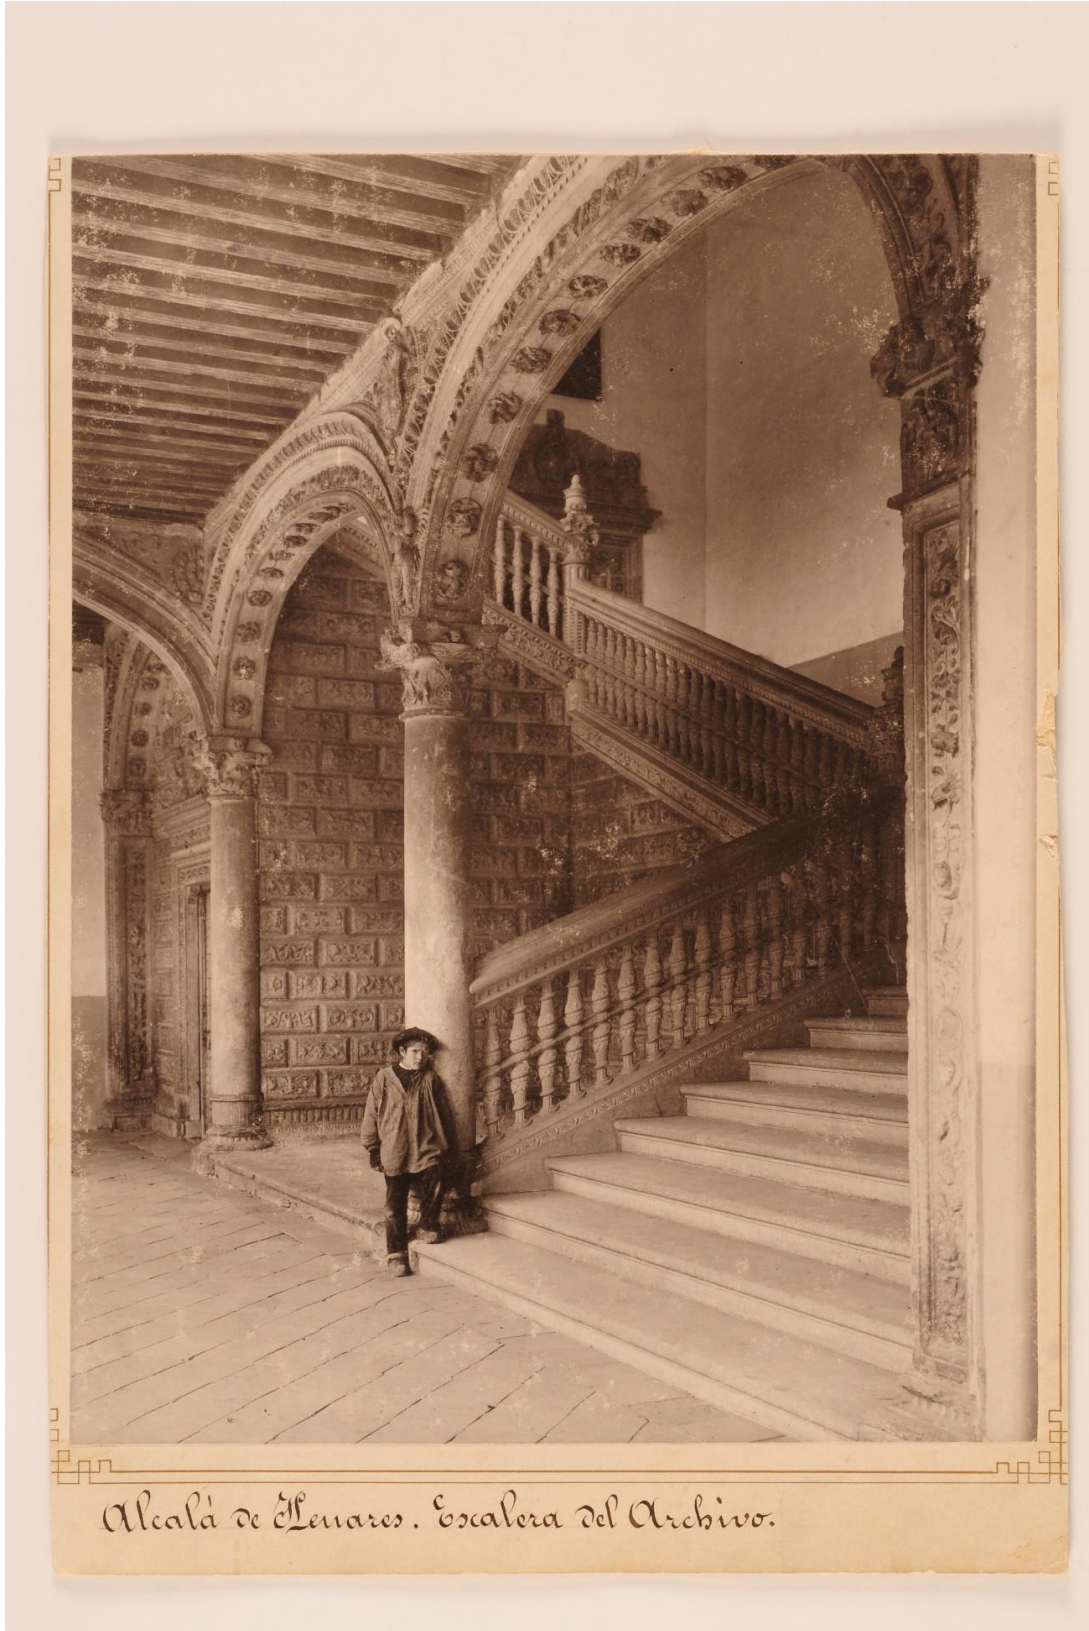
Imagen 1 y 2. Archivo General de la Administración. AGA

Alcalá de Segovia. Escalera del Archivo.

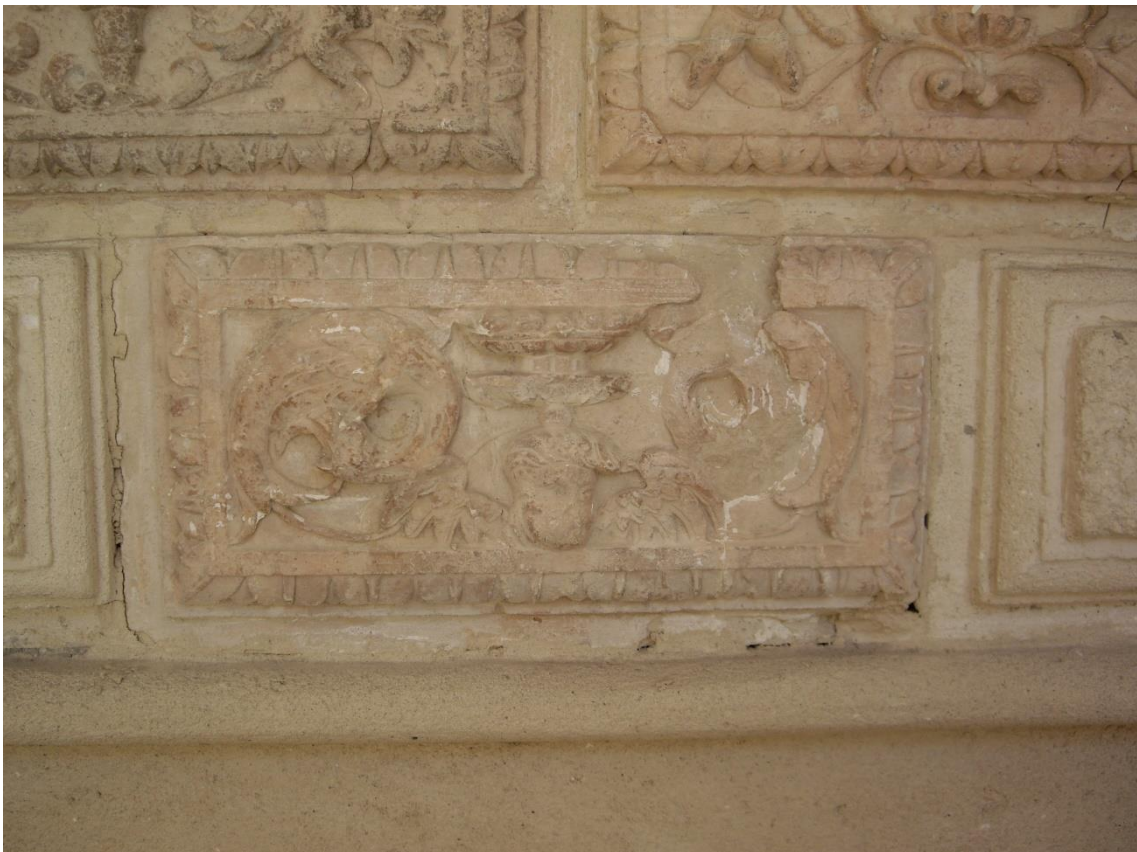
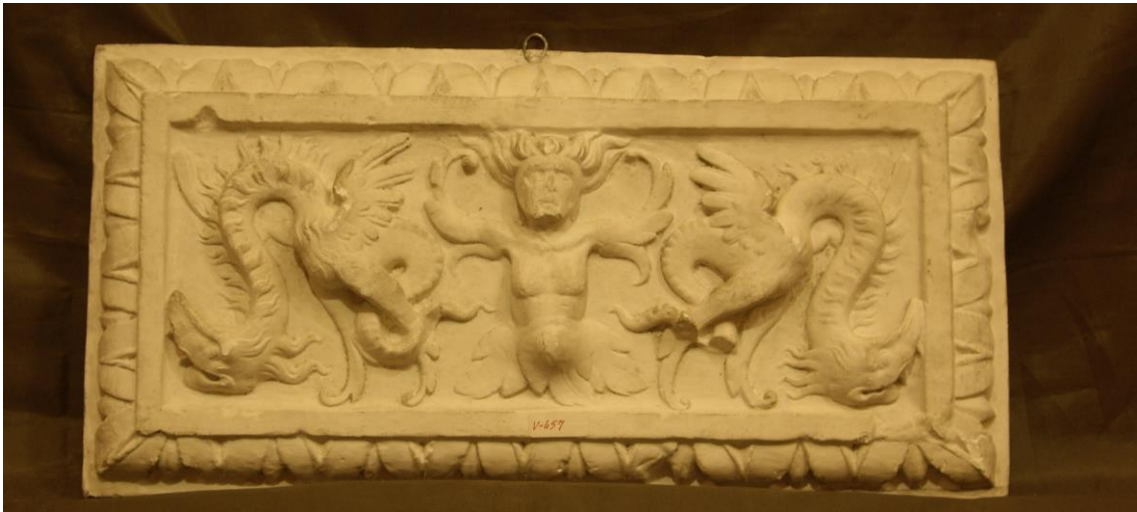
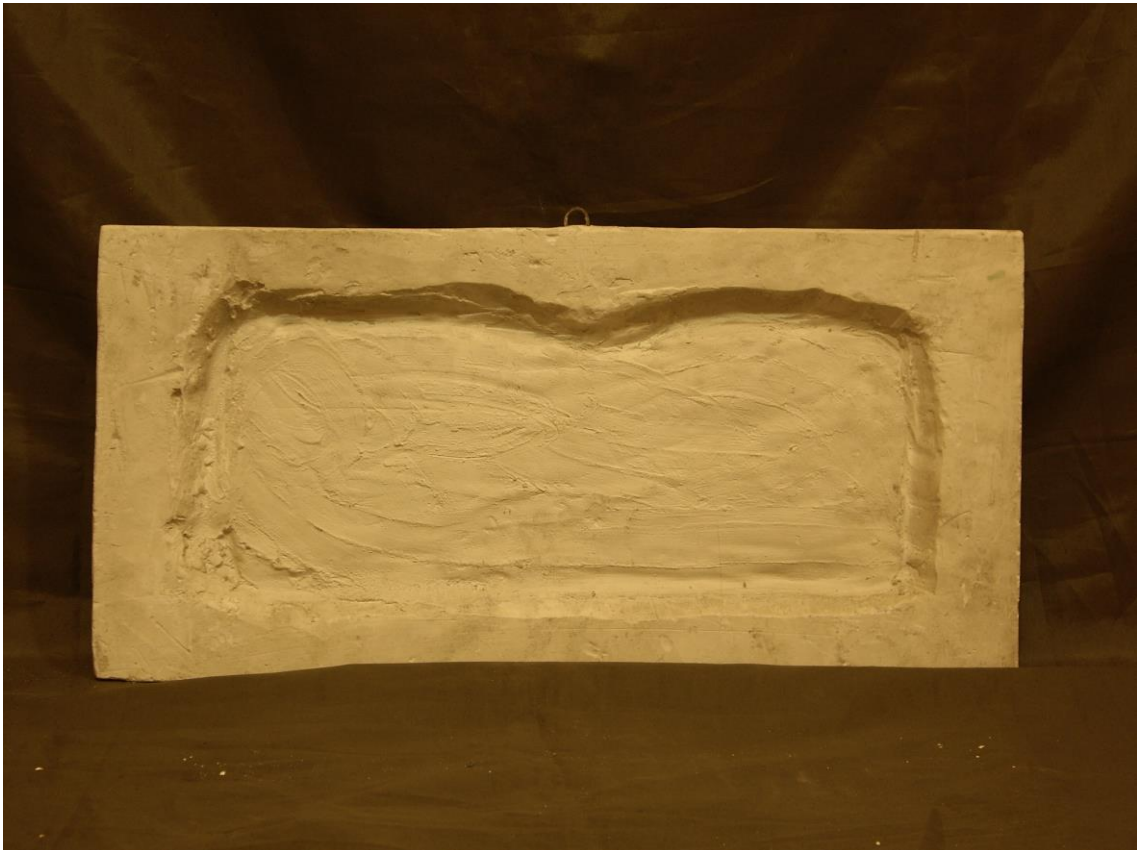
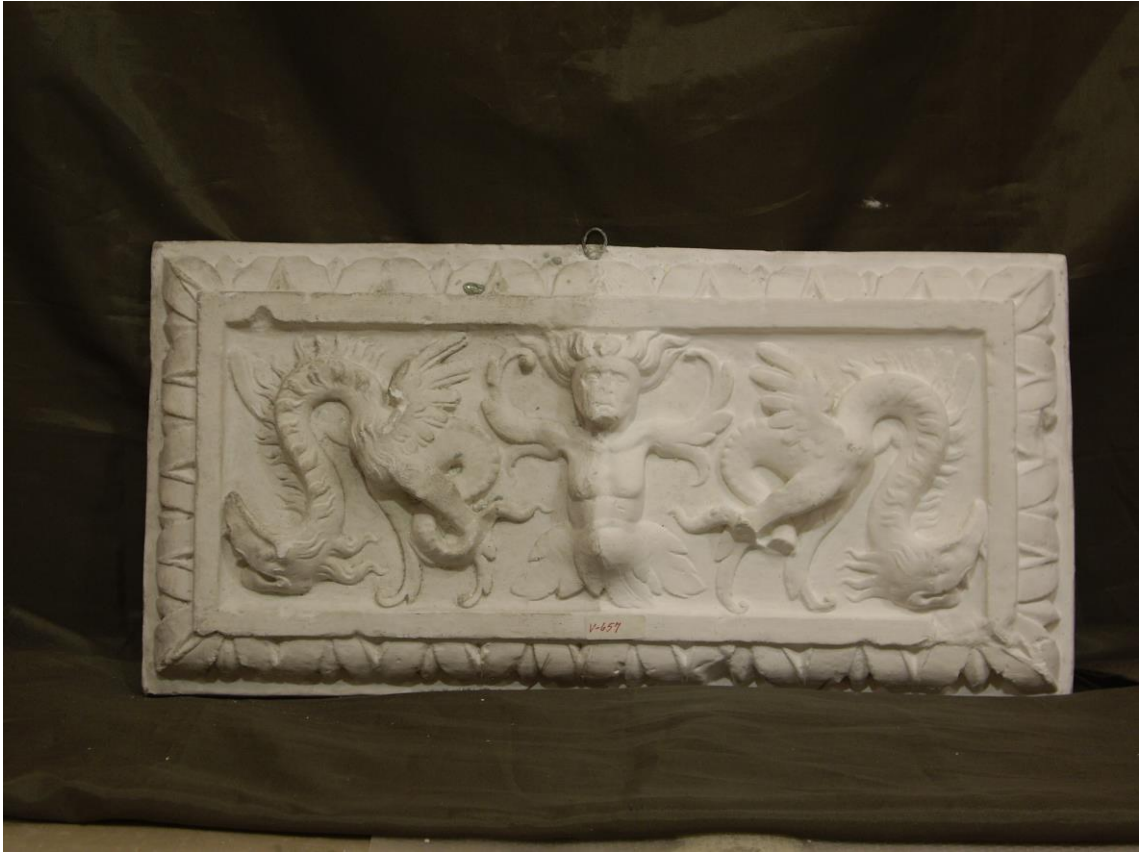
Se encuentran lesiones de carácter antrópico debido a una manipulación incorrecta, con pequeñas pérdidas en el perímetro de la obra, erosiones superficiales y pequeños golpes.

En cuanto a la superficie se encuentra alteración de color, presenta una tonalidad amarillenta debido a las sustancias orgánicas que se utilizaron para la fabricación de un molde, estas sustancias con el paso del tiempo se oxidan y cambian de color.

También se encuentra una capa de productos procedentes de contaminación ambiental de color grisácea, cementados por la humedad, esto colmata los poros del yeso.

- Documentación Fotográfica:
- Análisis físico / químicos. Organolépticos.
- Pruebas de solubilidad de los materiales ajenos a la obra.
- Catas de limpieza.
- Eliminación de los restos en superficie mediante brocha y aspirador.
- Eliminación mediante gomas de silicona de suciedad superficial.
- Limpieza químico-mecánica efectuada en fases sucesivas, en este proceso se aplican emplastos filmógenos, aditivando los disolventes apropiados para la eliminación de los diferentes depósitos sobre la dermis de la obra.
- Retirada mediante bisturí de yesos, pinturas y depósitos sólidos en superficie.
- Consolidación preventiva mediante inyección de resina sintética en una grieta de formación, sin movimiento.
- Tratamiento preventivo fungicida.
- Estucado de pequeñas pérdidas.
- Estucado de coqueras.
- Reintegración cromática de los estucos.
