Nº de inventario V 658

Nº de informe 387

Almohadillado de la escalera del Palacio Arzobispal.

Vaciado en yeso del original.

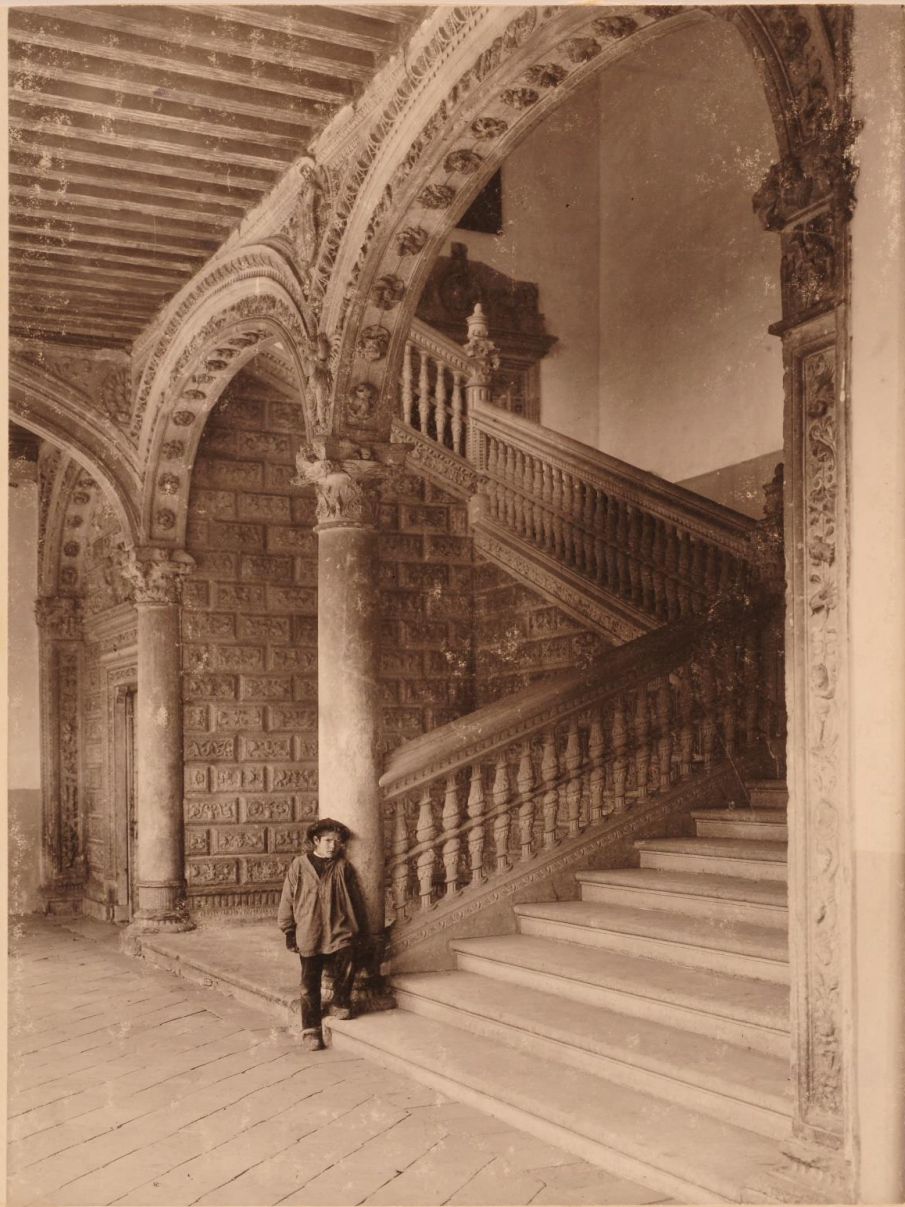
Imagen 1 y 2. Archivo General de la Administración. AGA

Alcalá de Plasencia. Escalera del Archivo.
