Nº de inventario V 659

Nº de informe 388

Almohadillado de la escalera del Palacio Arzobispal.

Alcalá de Henares.

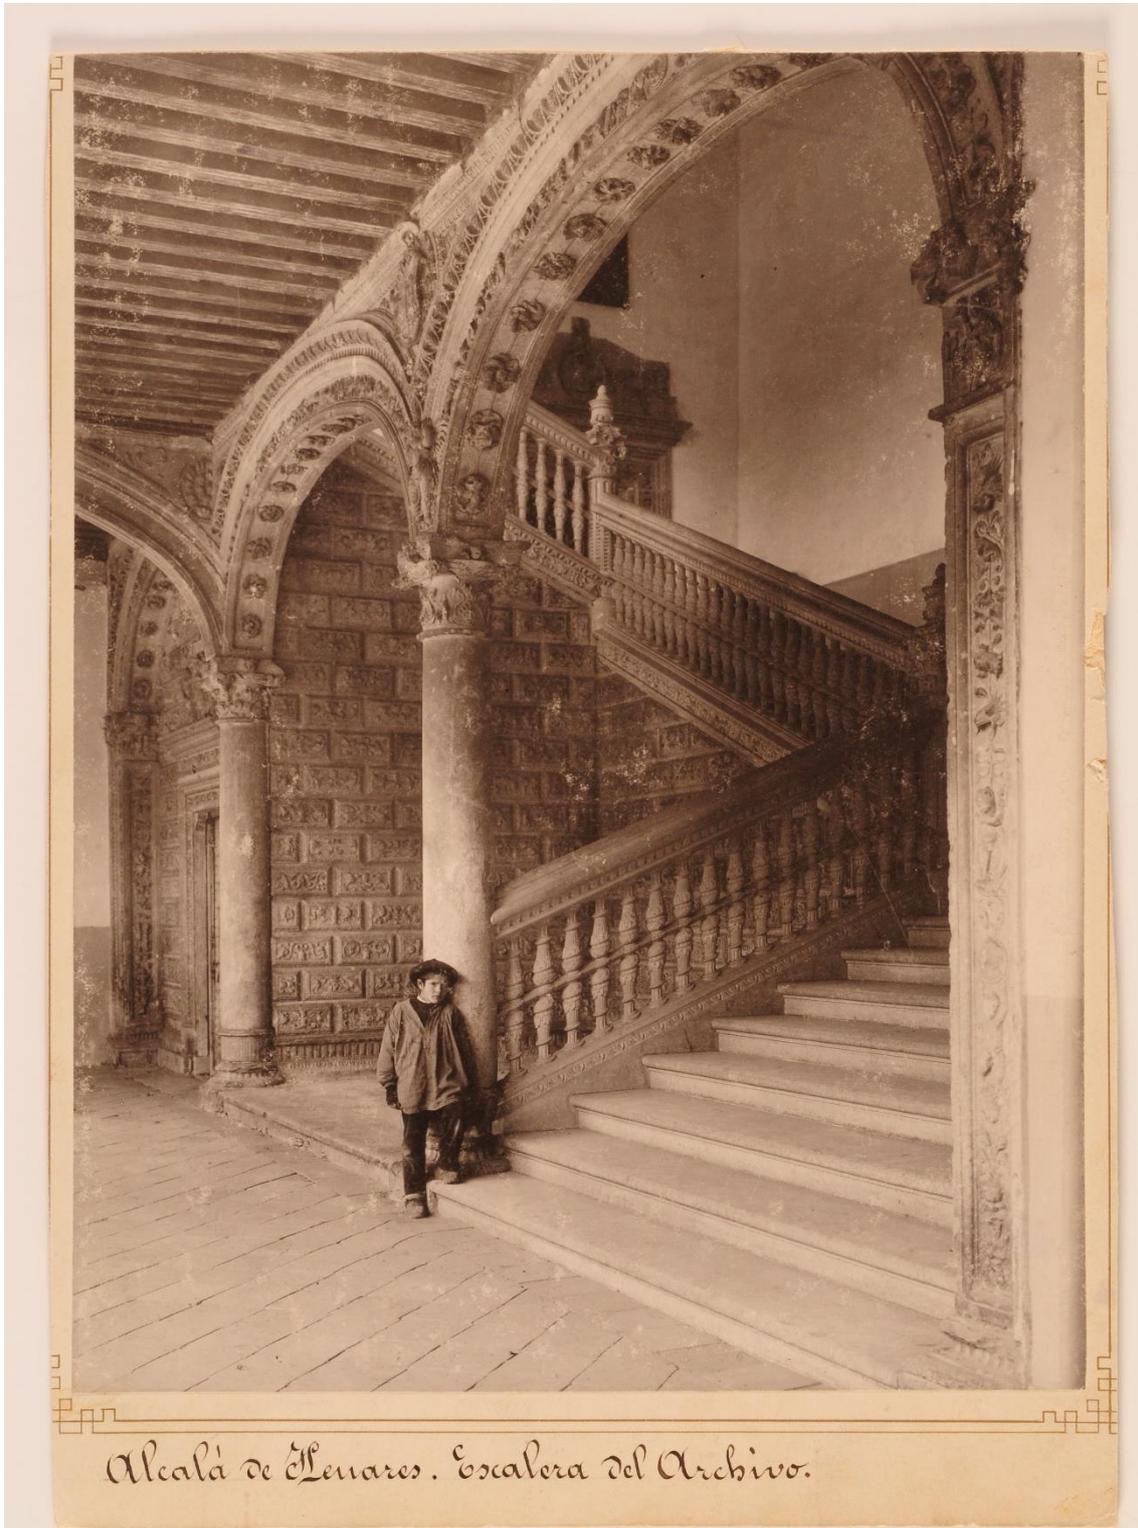
Imagen 1 y 2. Archivo General de la Administración. AGA

Alcalá de Lenares. Escalera del Archivo.

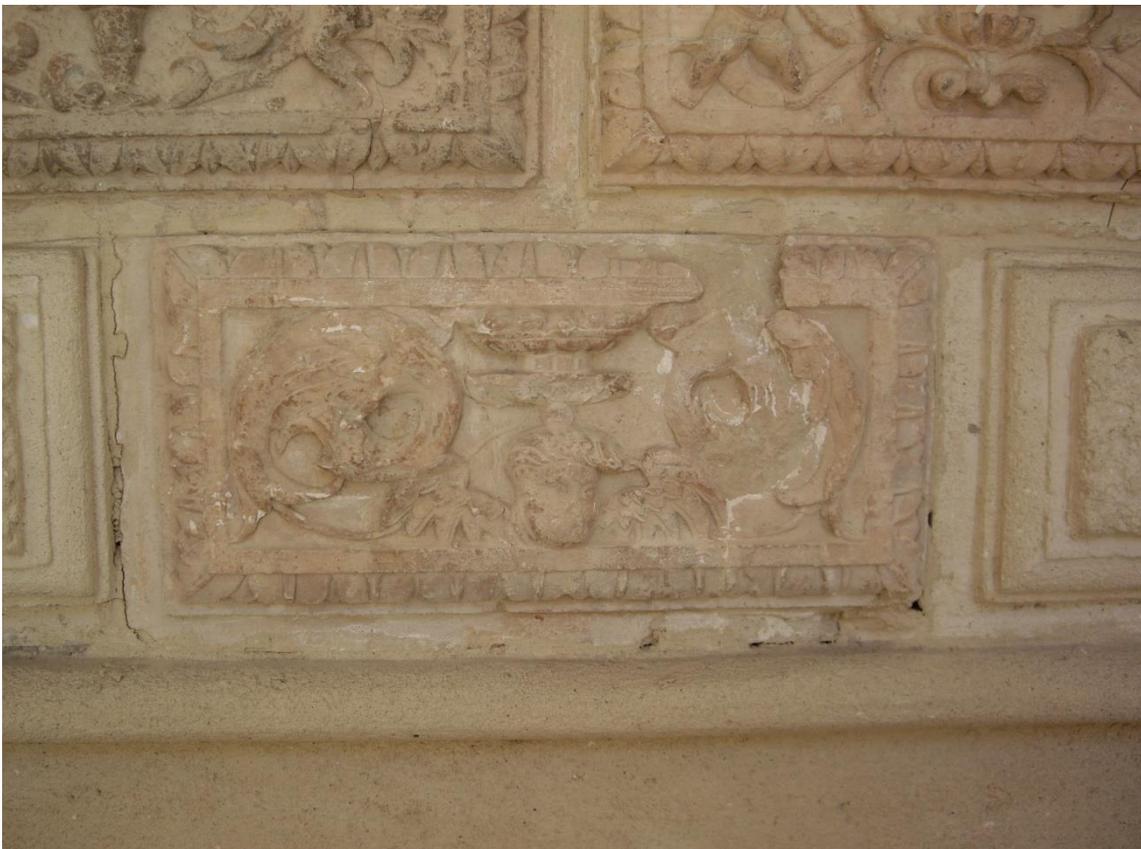
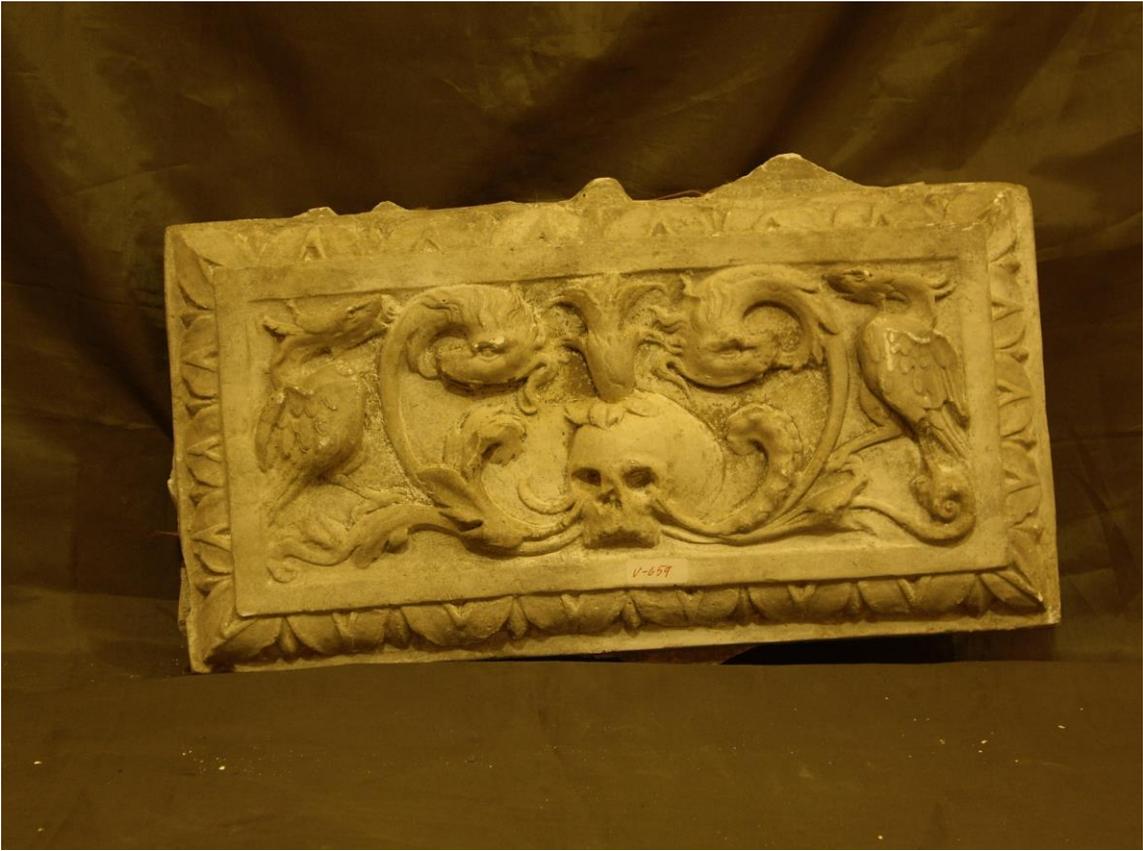
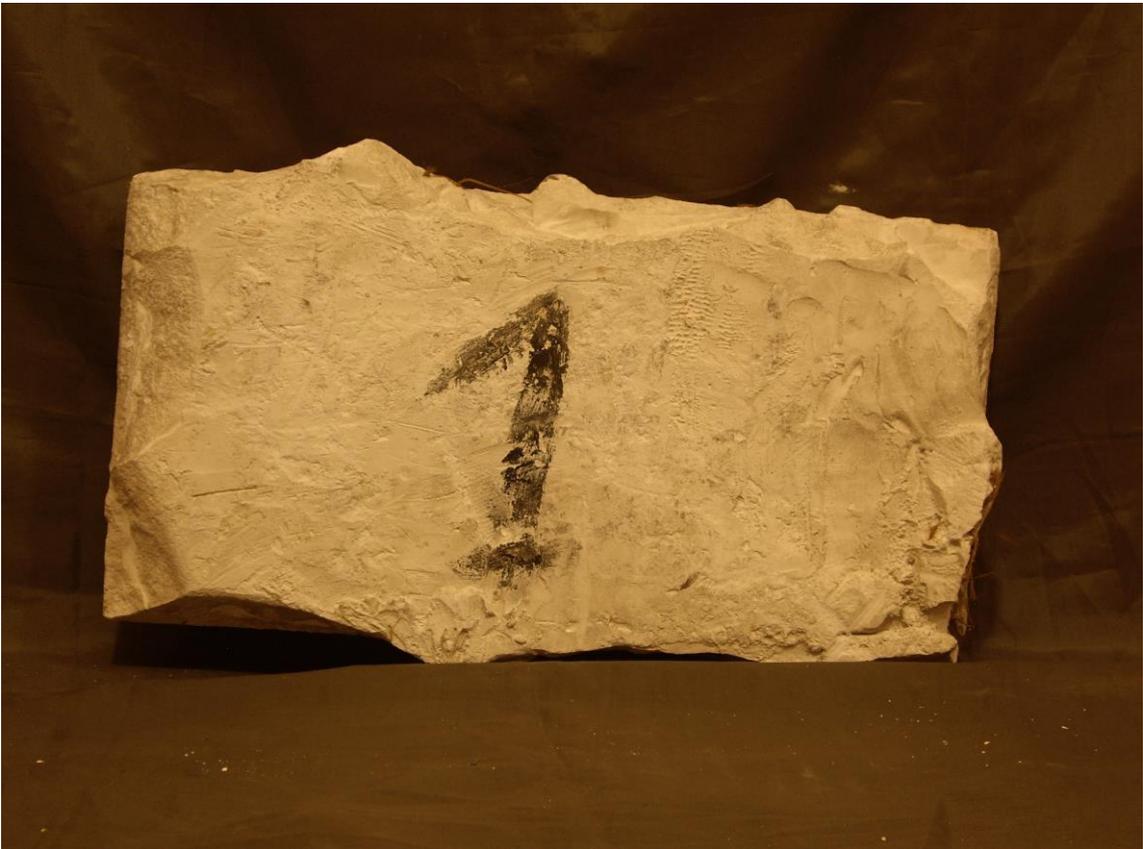
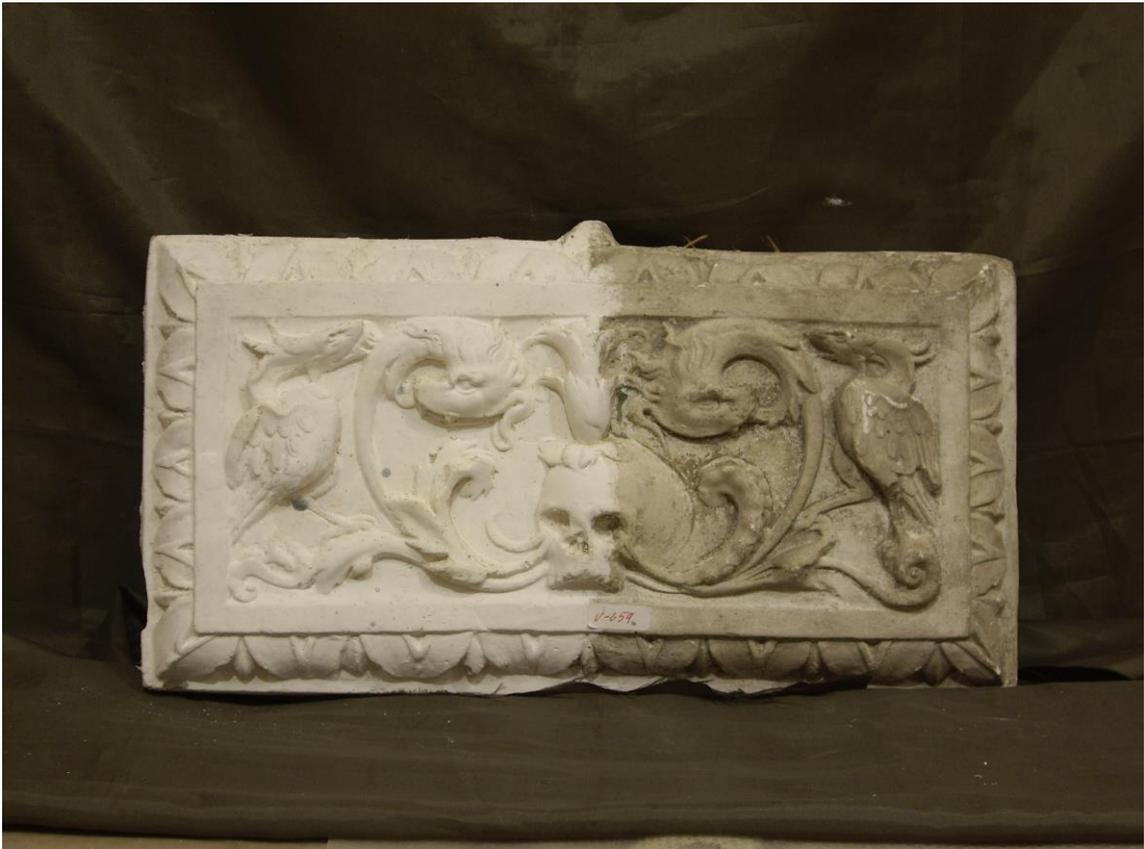
Se encuentran lesiones de carácter antrópico debido a una manipulación incorrecta, con pequeñas pérdidas en el perímetro de la obra, erosiones superficiales y pequeños golpes.

En cuanto a la superficie se encuentra alteración de color, presenta una tonalidad amarillenta debido a las sustancias orgánicas que se utilizaron para la fabricación de un molde, estas sustancias con el paso del tiempo se oxidan y cambian de color.

También se encuentra una capa de productos procedentes de contaminación ambiental de color grisácea, cementados por la humedad, esto colmata los poros del yeso.

- Documentación Fotográfica:
- Análisis físico / químicos. Organolépticos.
- Pruebas de solubilidad de los materiales ajenos a la obra.
- Catas de limpieza.
- Eliminación de los restos en superficie mediante brocha y aspirador.
- Eliminación mediante gomas de silicona de suciedad superficial.
- Limpieza químico-mecánica efectuada en fases sucesivas, en este proceso se aplican emplastos filmógenos, aditivando los disolventes apropiados para la eliminación de los diferentes depósitos sobre la dermis de la obra.
- Retirada mediante bisturí de yesos, pinturas y depósitos sólidos en superficie.
- Consolidación preventiva mediante inyección de resina sintética en una grieta de formación, sin movimiento.
- Tratamiento preventivo fungicida.
- Estucado de pequeñas pérdidas.
- Estucado de coqueras.
- Reintegración cromática de los estucos.
