INFORME DE RESTAURACIÓN

INTERVENCIÓN REALIZADA EN UN VACIADO EN YESO

GERMÁNICO DE FELIPE DE CASTRO

Nº DE INFORME: 268/06

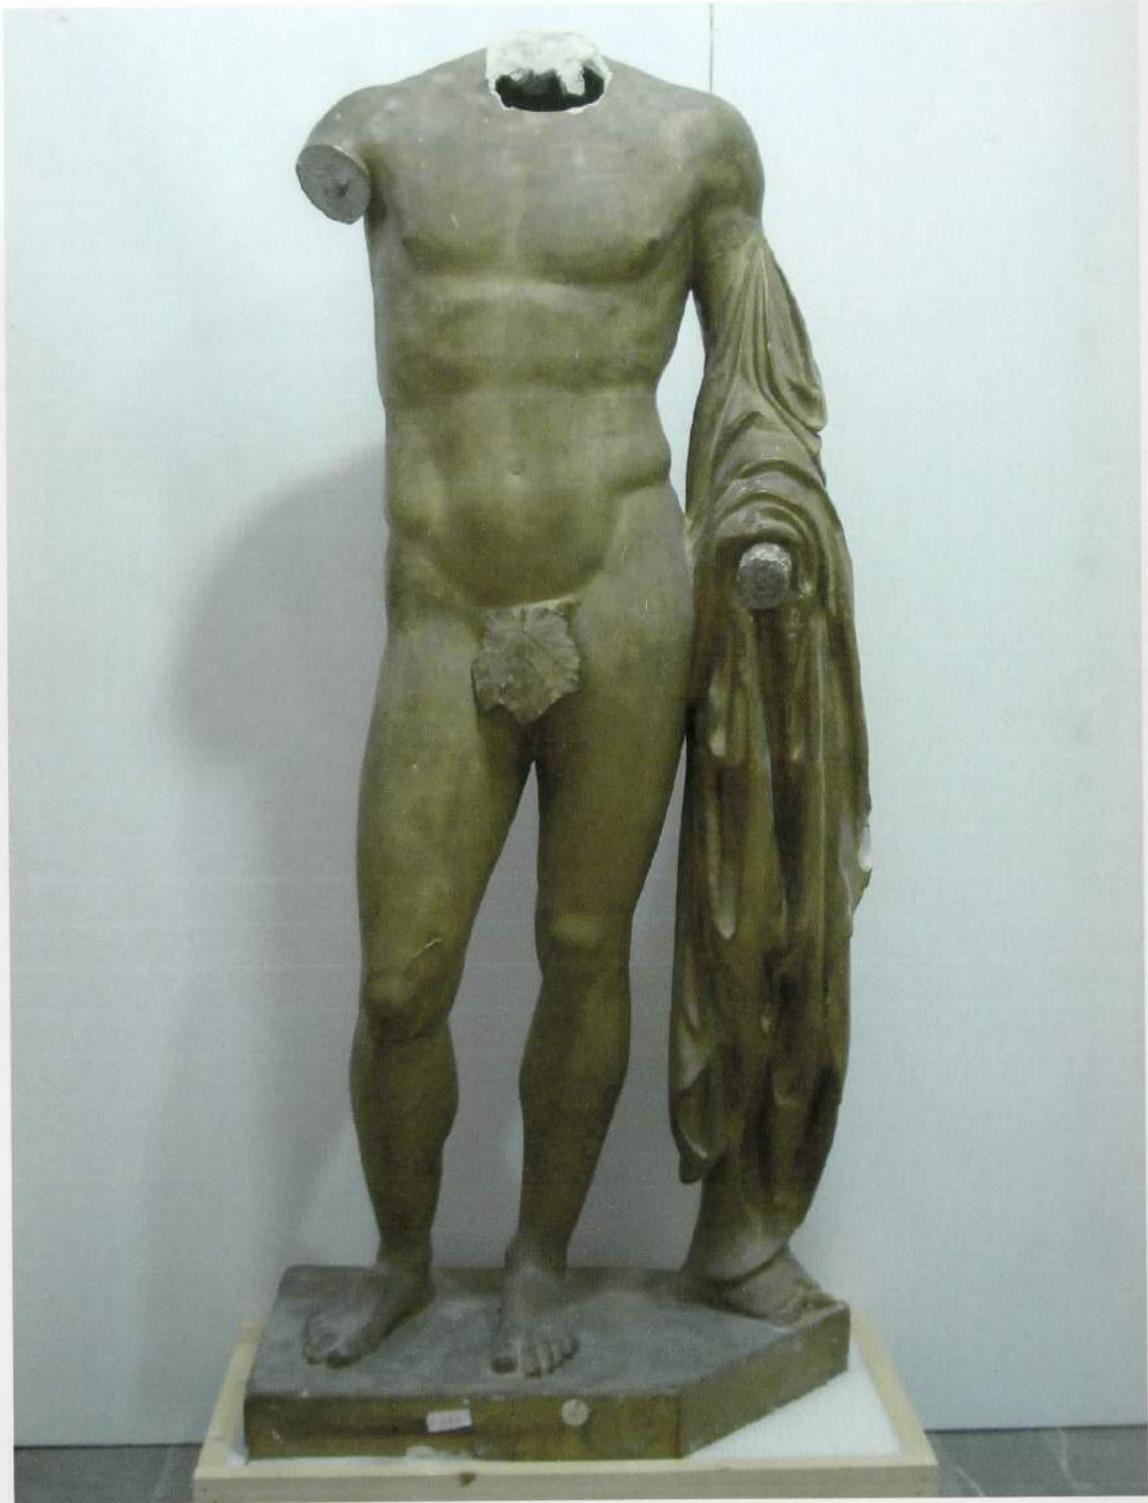
Estado inicial de la obra

- Depósitos de suciedad sobre la superficie.
- Al igual que un gran número de vaciados de la Academia, presentaba sobre la superficie del yeso un recubrimiento pardo – verdoso. Este formaba parte de anteriores intervenciones en la pieza, durante las cuales al no saber como llevar a cabo la limpieza del yeso, se llevaba a cabo la aplicación de una capa de pintura blanca, y así sucesivamente cada vez que se querían limpiar. Llegando a tener en el caso del Germánico hasta 3 estratos, dos de pintura y uno intermedio de barniz. Por tanto, se hacia difícil acceder al

- La pieza se encontraba fracturada y con pérdidas volumétricas, algunas de las cuales aparecieron una vez comenzada la intervención. Este fue el caso de la cabeza y de la mano izquierda.
- Pérdidas volumétricas: brazo derecho, dedo pulgar, índice y primeras falanges del resto de los dedos (mano izquierda). También presentas bastantes pérdidas la parte inferior de la peana.

Una vez eliminadas las capas de pintura, presenciamos una superficie muy erosionada y alterada estéticamente debido a un derramamiento accidental de yeso gris sobre toda la parte delantera desde la parte superior de la cabeza. Además de presentar una tonalidad anaranjada debido al uso de desmoldeantes durante el proceso de reproducción y una fina capa generalizada de barro aglutinado con cola.

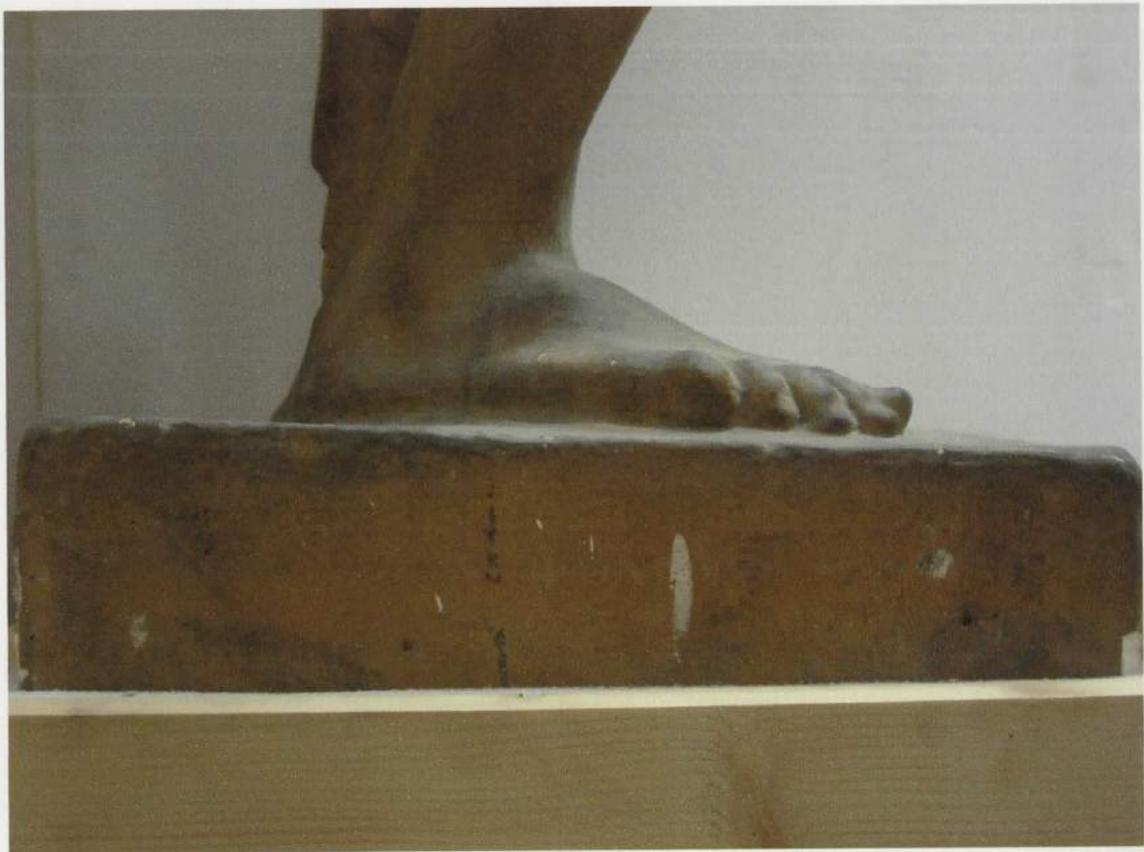
Inscripción: " CESARE SEBASTIANI ET PIETRO DEL DUCA FONDATORI
ROMANI MDCL "

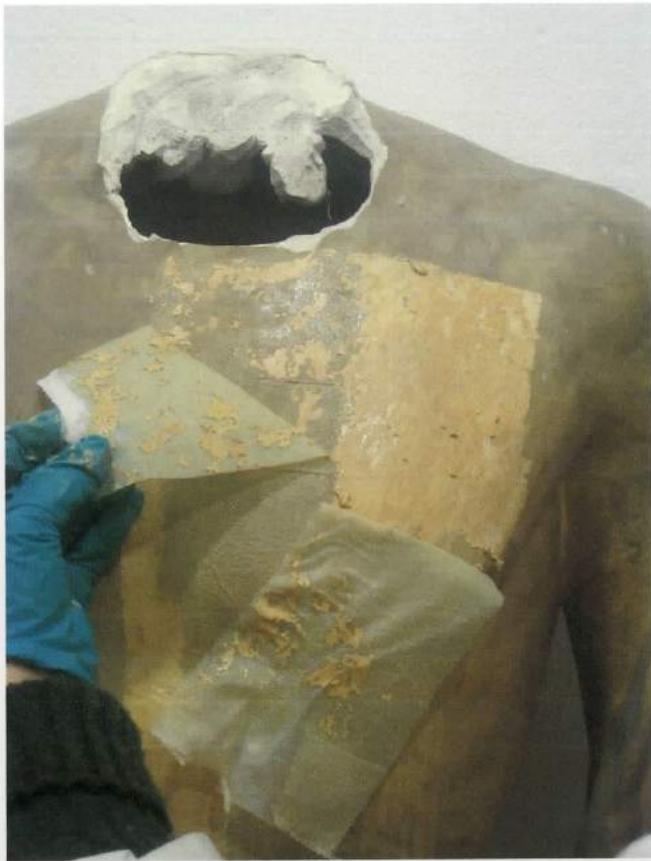
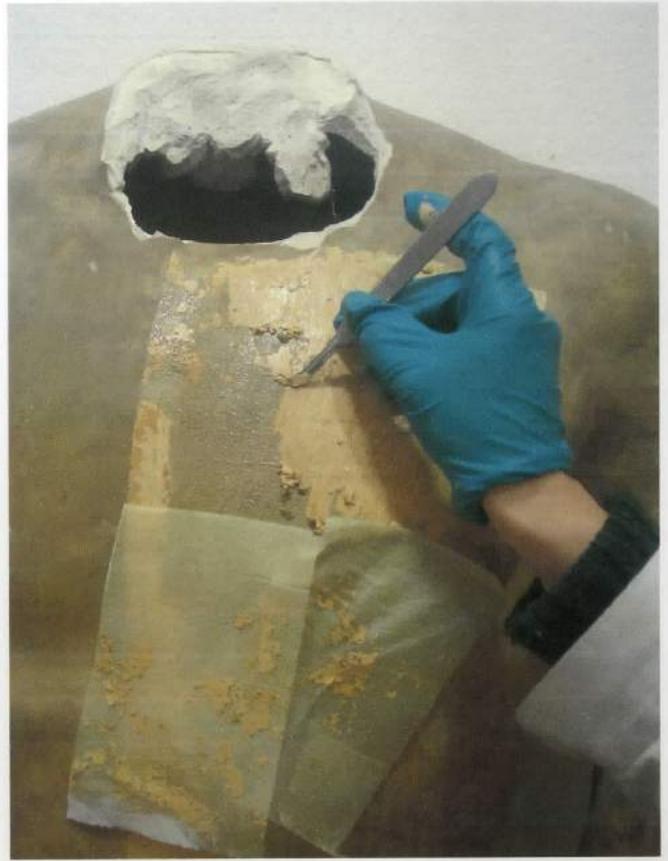
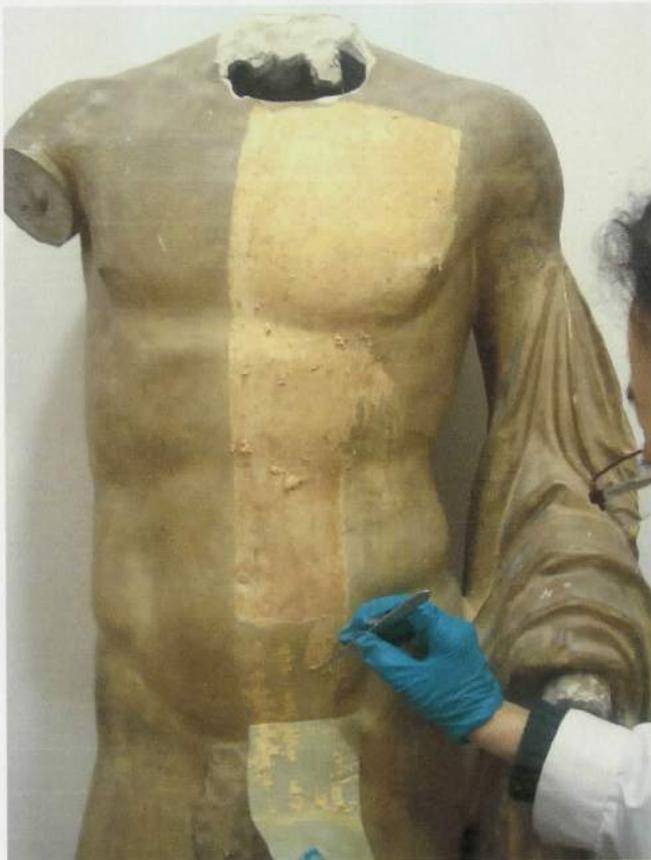
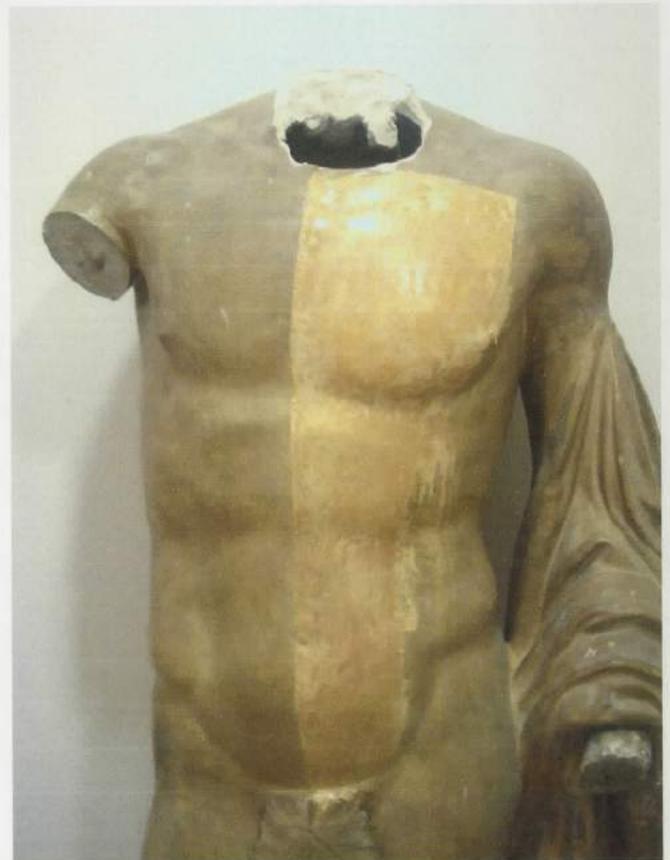
Fase de eliminación de repintes mediante emplastos de cloruro de metileno

- Documentación fotográfica de toda la intervención llevada a cabo.
- Análisis estratigráficos.
- Limpieza del polvo en superficie mediante aspirador y brocha seca.
- Eliminación de los repintes, para ello se utilizaron emplastos con papel tisú embebido en cloruro de metileno. Finalmente una vez reblandecidas las capas de pintura se retiraban de forma mecánica y se enjuagaba la zona con alcohol etílico.

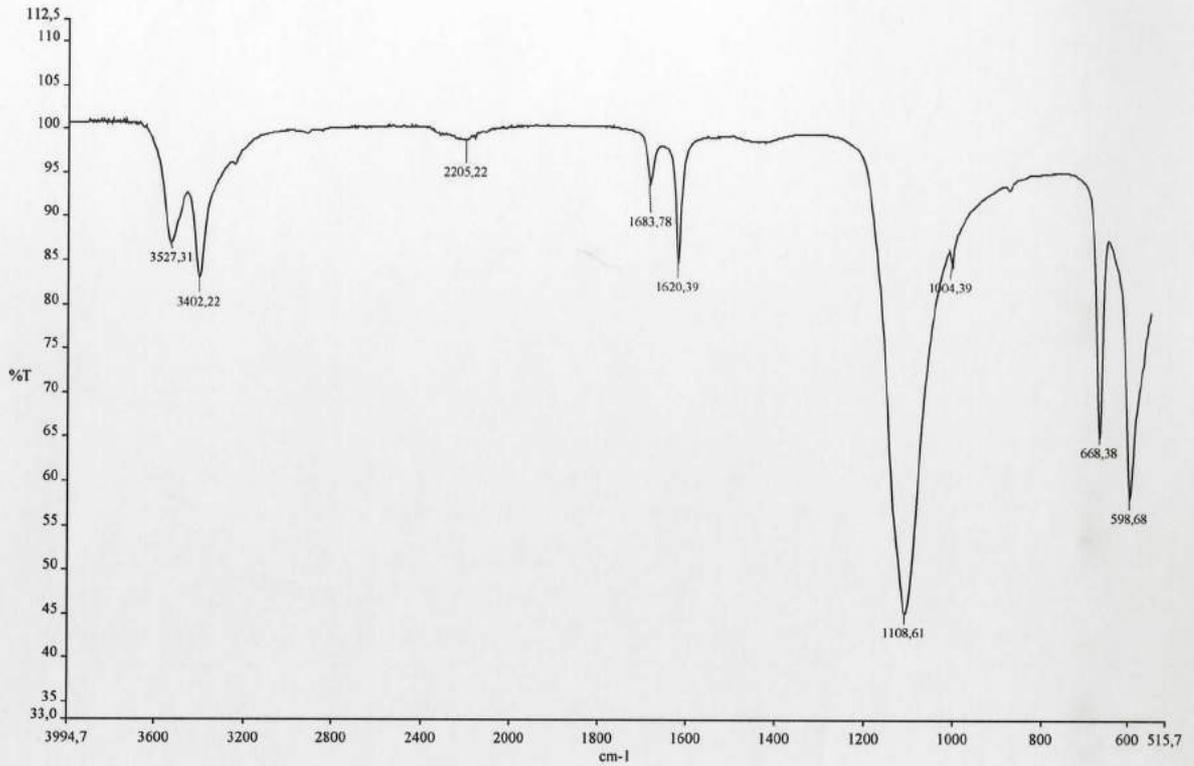
El yeso (o mejor el sulfato de calcio) es muy puro y contiene sólo trazas de otros minerales. En esta muestra se aprecia una cantidad apreciable de aluminio que no corresponde con la pequeña cantidad de arcillas detectadas en el IR. Esto indica que posiblemente esté en forma de alúmina procedente de alumbre añadido como endurecer en los yesos antiguamente. En superficie hay un filo de yeso muy puro y muy fino que puede proceder de algún recubrimiento antiguo, posiblemente original. Sobre este filo de yeso hay una capa de suciedad y otra pintura, al temple, gruesa, de yeso y calcita, rica en cola animal, de aquí su tono parduzco.

Espectro del yeso de la muestra ECV-8

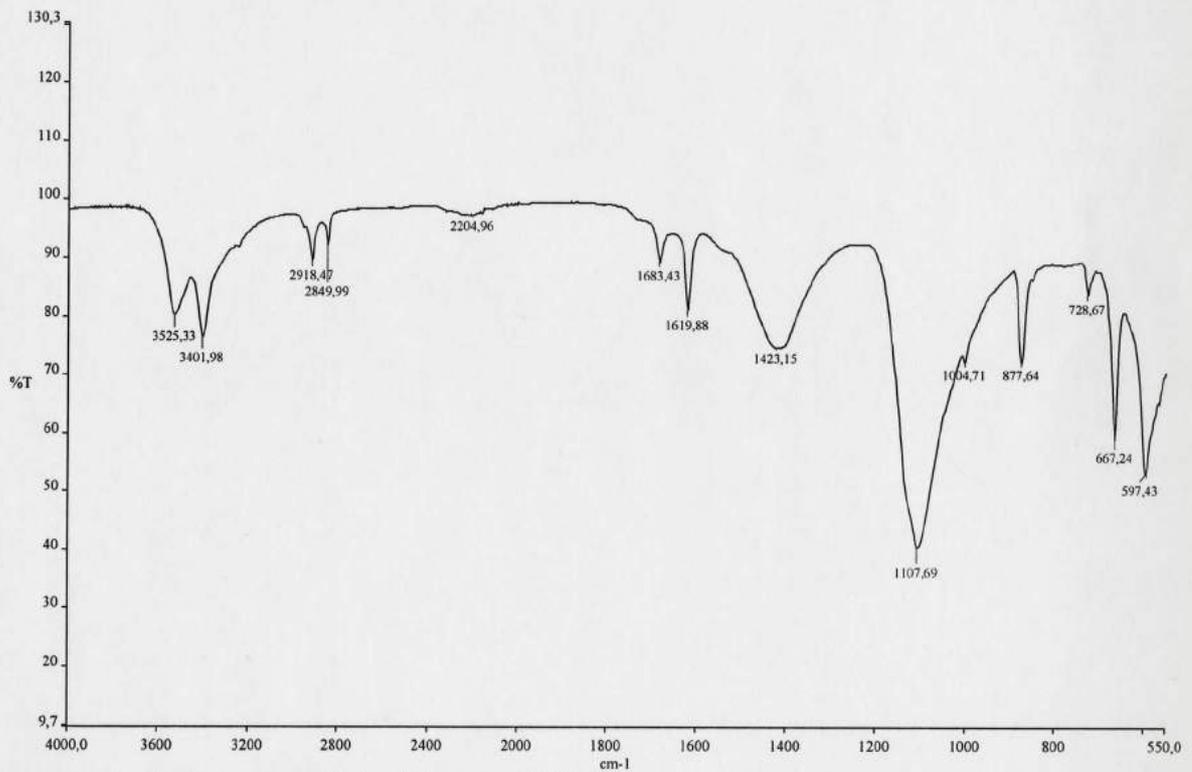
Espectro de IR de la superficie. Muestra ECV-8

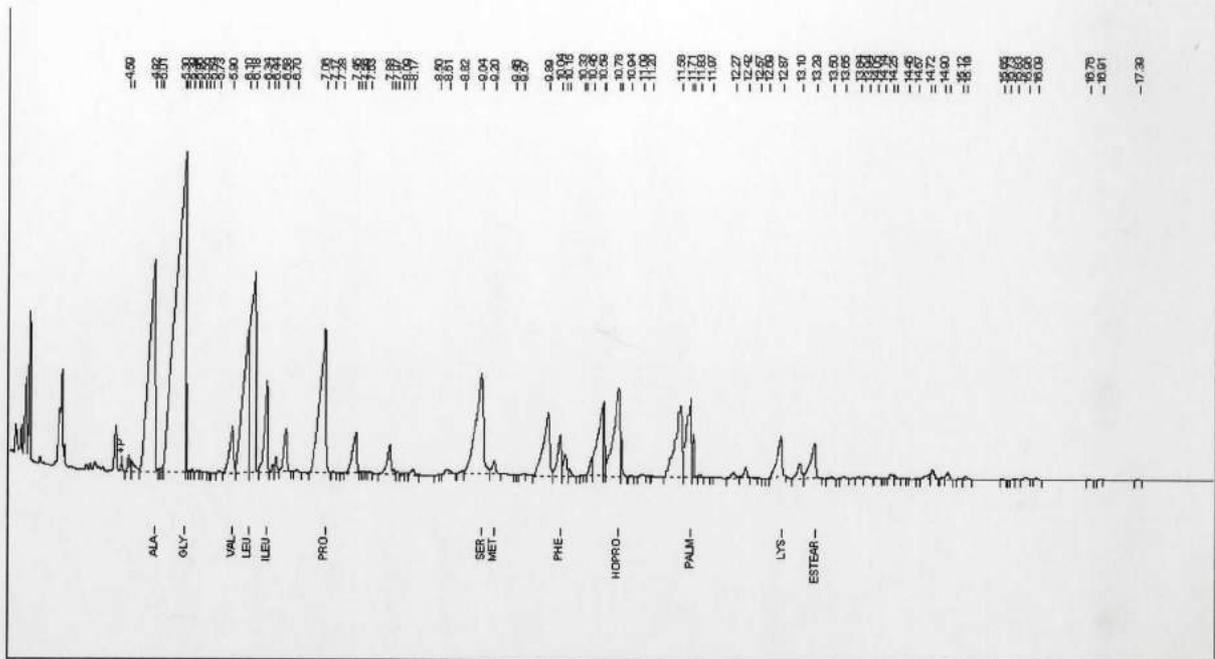
Cromatograma de la pintura superficial. ECV-8

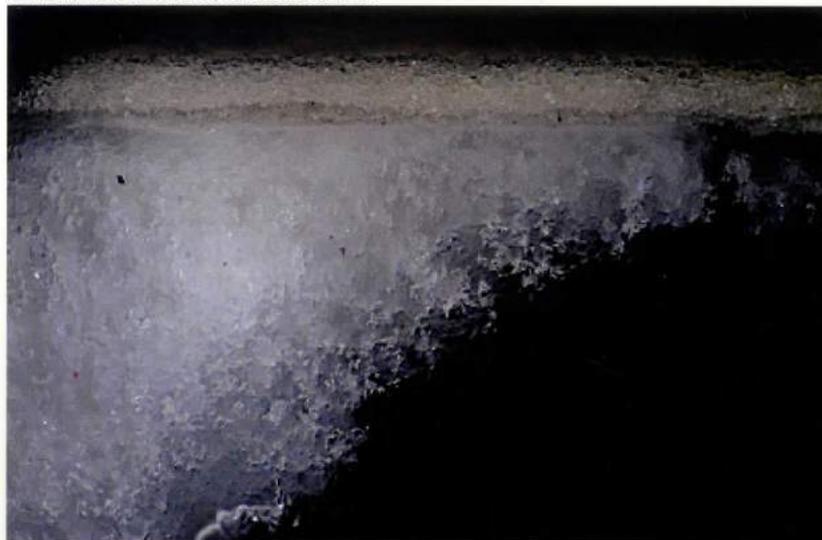
ECV-8

Capa N°	Color	Espesor (μ)	Pigmentos	Aglutinantes
1	blanco	200	yeso, anhidrita, calcita (tr.), negro carbón (tr.), arcillas (tr.)	-
2	blanco	5	yeso	cola animal
3	translúcido irregular	5	yeso, negro carbón (tr.), tierras (tr.)	cola animal
4	blanco parduzco	15	yeso, calcita, tierras (tr.), negro carbón (tr.)	cola animal
