INFORME DE RESTAURACIÓN

Relieve de la fachada de la Universidad de Alcalá de Henares

Nº de informe: 380 / 2009

Nº de inventario: V-687 (Carmen Heras); R/588

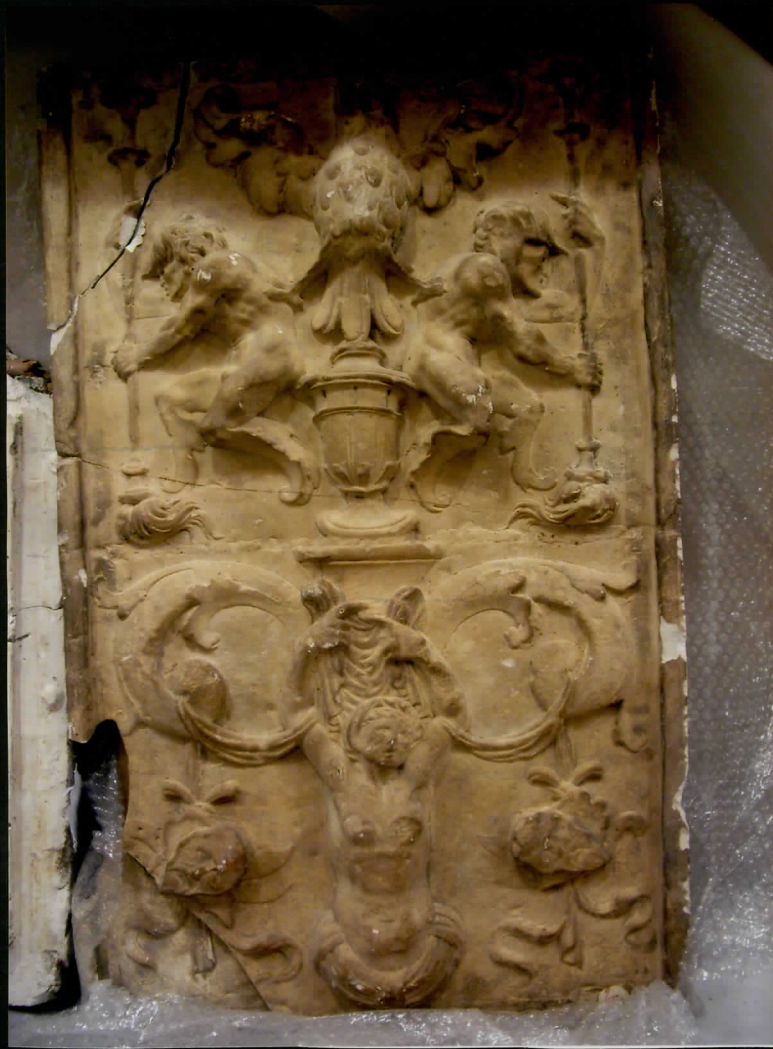
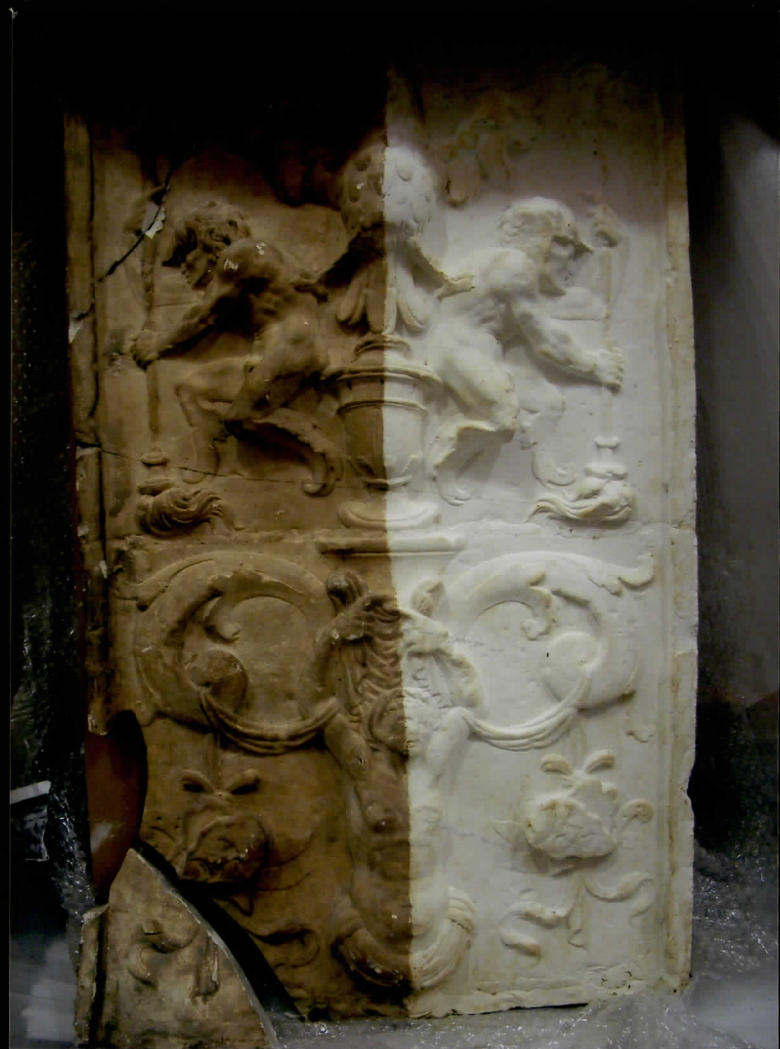
Importante capa superficial de suciedad provocada por la contaminación atmosférica. Depósitos de polvo.

Presentaba alto grado de humedad debido a las condiciones de almacenamiento.

Rozaduras, golpes y arañazos provocados por la manipulación de la pieza y las malas condiciones de almacenamiento.

Desgastes, fundamentalmente en aristas.

Manchas pardo-anaranjadas de aspecto graso y depósitos de barro. Restos y manchas de desmoldeantes.

Coqueas producidas durante el fraguado.

Superficie muy erosionada debido a la humedad.

Roturas de fragmentos de las esquinas inferior y superior izquierdas. El fragmento superior se encuentra unido al resto de la pieza únicamente por parte del hierro que posee en el borde superior para ser colgada. El inferior está exento.

Pérdida volumétrica importante en la parte inferior del lateral izquierdo.

Grieta en sentido longitudinal con movimiento a la altura de la mitad de la obra.

Reverso reforzado con escayola en alguna intervención anterior.

Dos etiquetas de papel y restos de adhesivo.

Marcas incisas para su montaje en el borde superior (III) e inferior (II).

Secado de la pieza para eliminar la humedad.

Limpieza mecánica del polvo en superficie.

Limpieza química para la eliminación de la suciedad de origen graso mediante

Anjusil® aplicado en varias capas.

Eliminación mecánica de depósitos de suciedad.

Eliminación de manchas puntuales con Etanol.

Eliminación mecánica-química de la etiqueta y los restos de adhesivo.

Consolidación puntual de zonas descohesionadas (zonas de grietas y roturas) mediante una resina acrílica (Paraloid® B-72 al 5% en Xileno).

Reintegración volumétrica de la pérdida de gran tamaño del lateral izquierdo.

Para ello se realizó una pieza exenta de escayola que, tras ser impermeabilizada, se encoló con espiga de fibra de vidrio y una resina epoxi.

Encolado de fragmentos con resina epoxi y espigas de fibra de vidrio.

La grieta central se consolidó también mediante una espiga de fibra de vidrio colocada desde el lateral izquierdo.

Estucado con un estuco sintético (Modostuc®) de faltas de pequeño tamaño, grietas, zonas de unión entre fragmentos y coqueras.
