EL NIÑO DE LA OCA
COLECCIÓN DEL TALLER DE VACIADOS

Nº de informe: 321/06

Título: EL NIÑO DE LA OCA.

Colección: Taller de Vaciados de la Real Academia.

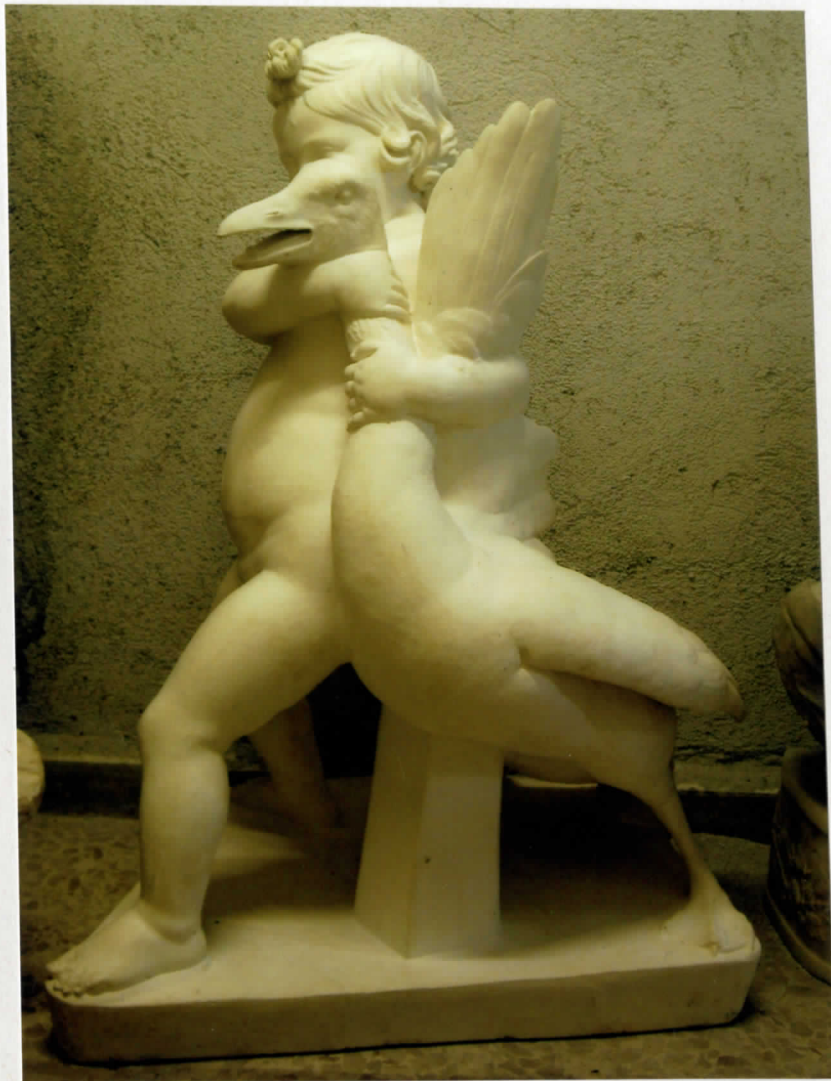
Muy deteriorada.

Cementación de partículas de polución ambiental, polvo y carbón provocado por la acción de la humedad ambiental.

Restos de yeso procedentes de una intervención restauradora antigua.

Manchas accidentales de carácter antropico de pinturas actuales, betún de Judea y resinas.

- Documentación Fotográfica:
- Análisis físico - químicos. Organolépticos.
- Pruebas de solubilidad de los materiales ajenos a la obra.
- Catas de limpieza.
- Eliminación de los restos en superficie mediante brocha y aspirador.
- Eliminación mediante gomas de silicona de suciedad superficial.
- Limpieza químico-mecánica efectuada en fases sucesivas, en este proceso se aplican emplastos filmogenos, aditivando los disolventes apropiados para la eliminación de los diferentes depósitos sobre la dermis de la obra.
- Retirada mediante bisturí de yesos, pinturas y depósitos sólidos en superficie.
- Consolidación preventiva mediante inyección de resina sintética en una grieta de formación, sin movimiento.
- Estucado de pequeñas perdidas.
- Estucado de coqueras.
- Reintegración cromática de los estucos.
- Protección y consolidación mediante resina sintética del perímetro inferior de la obra.
