INFORME FINAL DE CONSERVACIÓN Y RESTAURACIÓN “V-803 EFEBO DE SUBIACO”

Título: EFEBO DE SUBIACO

Nº de inventario: V-803 (Inv. Carmen Heras), 46 (etiqueta moderna).

Colección: Real Academia de Bellas artes de San Fernando (Madrid)

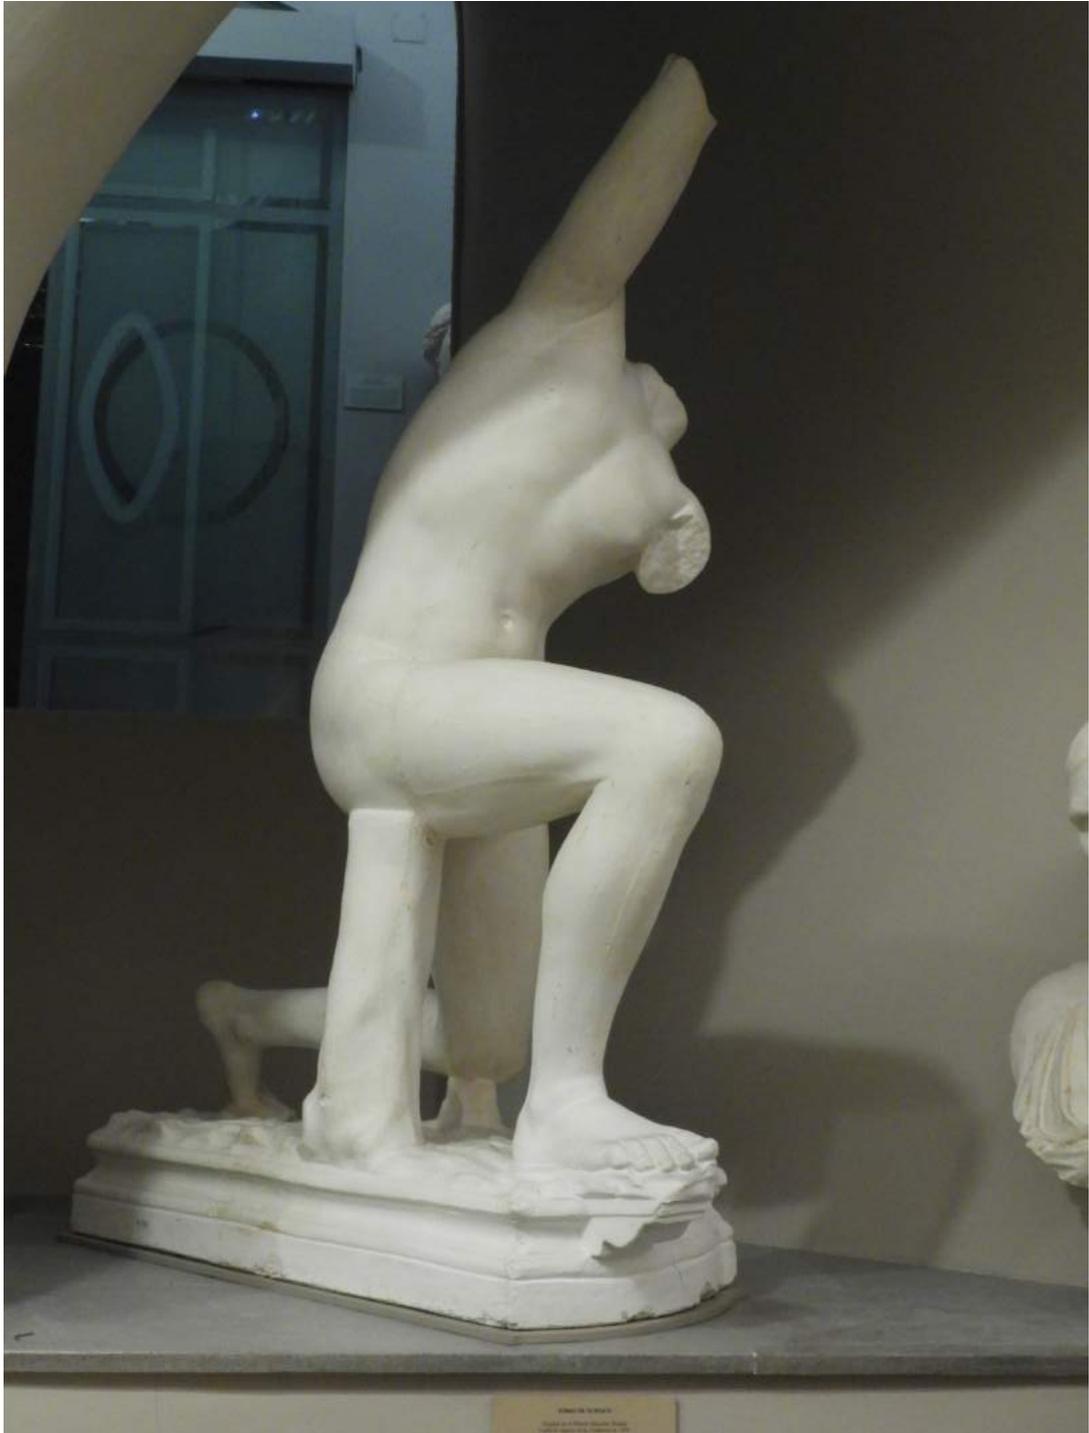
RESULTADO FINAL UNA VEZ REALZADA LA INTERVENCIÓN
