Nº de inventario S/Nº  
Nº ident. Base de datos 149  
Nº de informe 291  
Fecha 2006

Título Modelo pierna  
Ubicación Galería semisótano  
Materiales Vaciado yeso

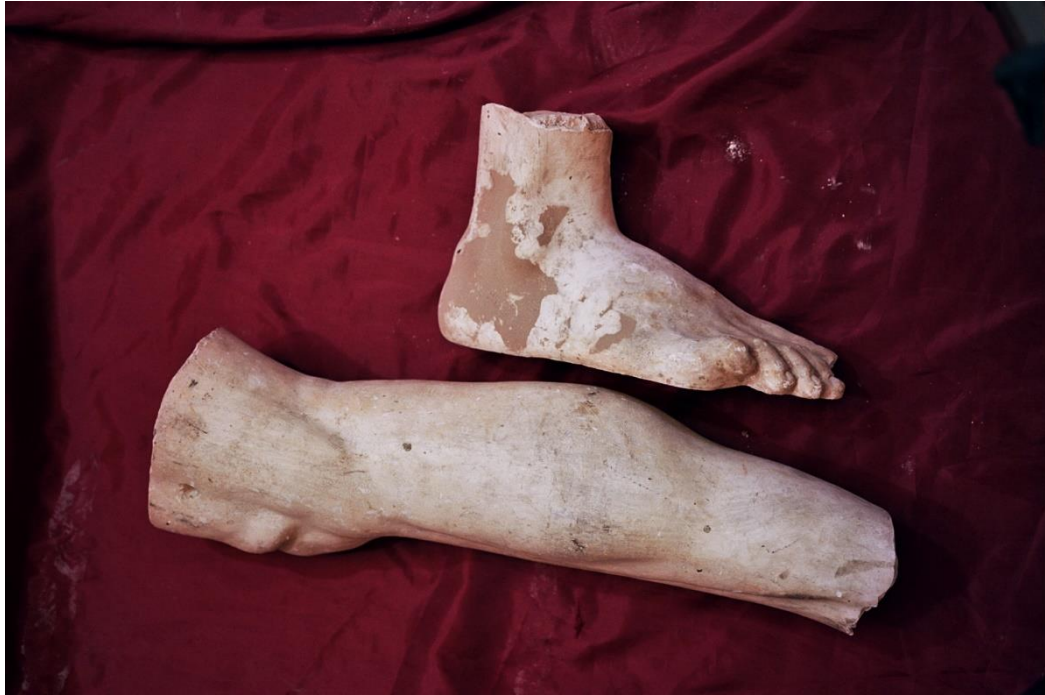
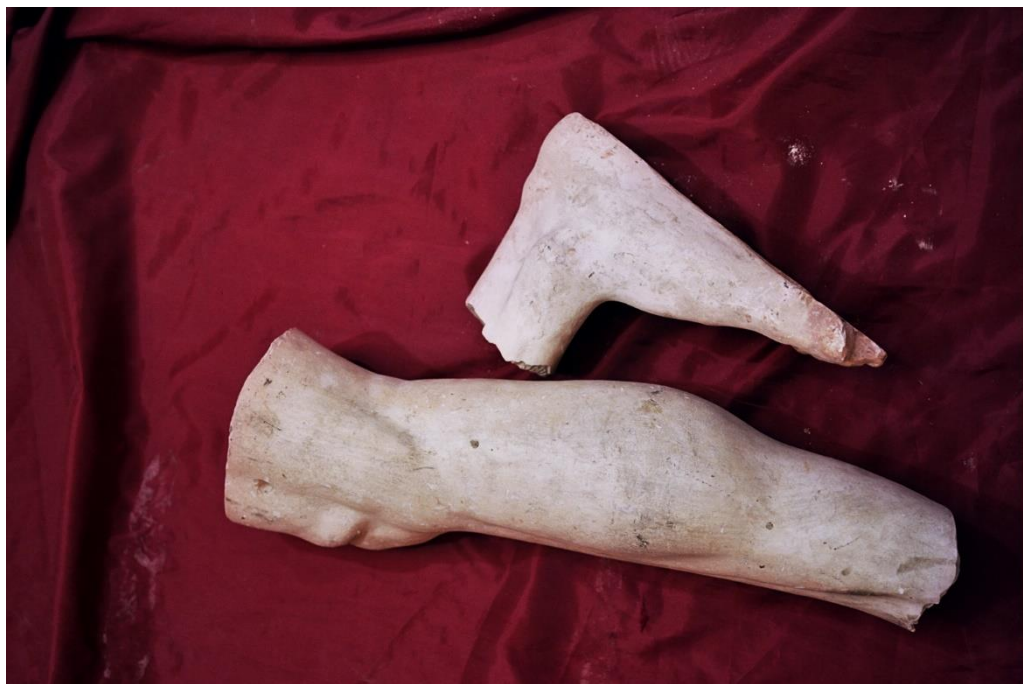
2

Muy deteriorado, se encuentran fracturas de carácter antrópico a la altura del tobillo, con separación de las piezas y perdidas volumétricas en los perímetros de las roturas.

Sobre la superficie de la obra se encuentran sustancias orgánicas asociadas a la realización de moldes, estas sustancias son orgánicas y se han oxidado dando a la obra una coloración marronacea, también han colmatado los poros del yeso evitando el movimiento hidrofugante natural.

Se encuentran colonias de hongos inactivos.

Eliminación químico mecánica de las sustancias ajenas a la manufacturá de la obra.

Unión de dos fragmentos.

Estucado de perdidas volumétricas.

Desestucado.

Reintegración cromática.
