BOLETÍN DE LA REAL ACADEMIA DE BELLAS ARTES DE SAN FERNANDO  
PRIMER Y SEGUNDO SEMESTRE DE 2005 - NÚMERO 100-101

# TÉCNICAS DE LIMPIEZA Y RESTAURACIÓN DE YESOS ANTIGUOS EN LA REAL ACADEMIA DE SAN FERNANDO

*Judit Gasca Miramón  
Ángeles Solís Parra  
Silvia Viana Sánchez*

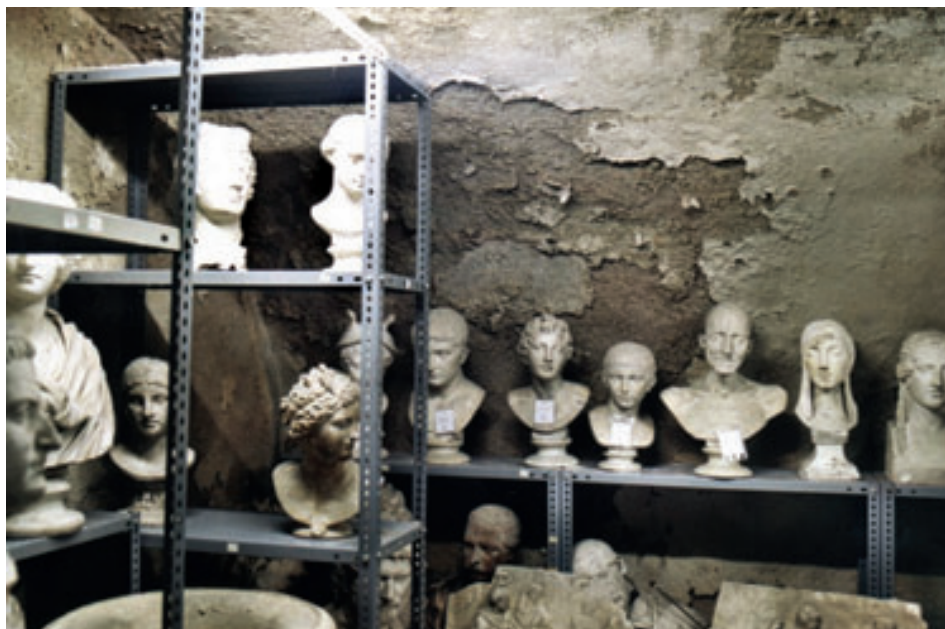
Se encontraban ubicadas muchas de ellas en sótanos o bodegas que presentaban un alto grado de humedad (Medidas del Termohigrómetro: 90% de HR y 19° de temperatura). Éstos valores de humedad y temperatura, al ser absorbidos por el yeso, material altamente higroscópico, en combinación con la suciedad ambiental y con los agentes contaminantes (CO<sub>2</sub>) provocan reacciones químicas adversas en la composición del yeso de la pieza (descohesión, pulverulencia, erosión, disgregación, manchas...) y favorecen el ataque biológico (hongos). Esta misma humedad

Antiguo almacén ubicado dentro del Taller de Vaciados de la Real Academia de Bellas Artes de San Fernando, Madrid.

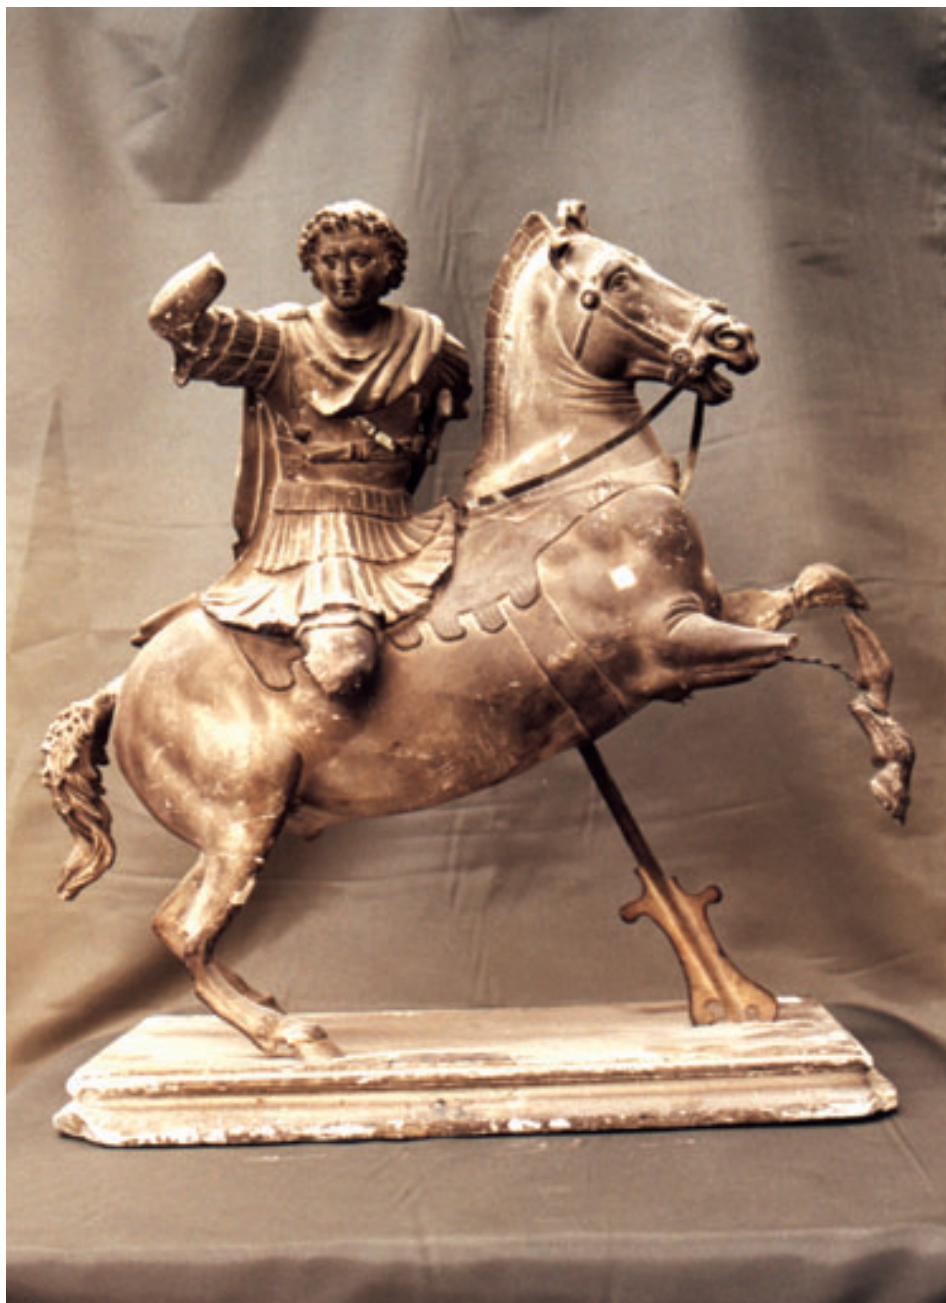
En otros casos los daños están causados por la cercanía a fuentes de calor (calefacciones o chimeneas). Crean una capa de suciedad compuesta de negro carbón que afecta estéticamente a la obra.

*Alejandro a caballo de la Colección de Herculano.*  
Vista frontal que muestra la capa de suciedad ocasionada por la cercanía a una fuente de calor.  
Real Academia de Bellas Artes de San Fernando, Madrid.

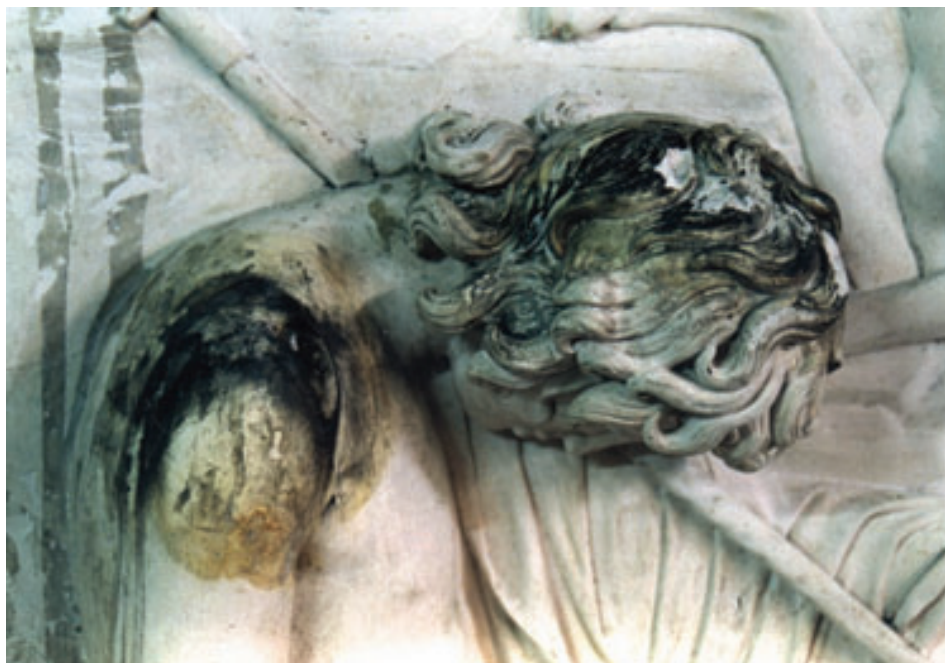
Otras presentan importantes erosiones provocadas por correntías de agua sobre la epidermis de las piezas. El *acqua porca* deposita impurezas e impregna el yeso provocando tinciones irreversibles además de erosionar toda la superficie.

*Detalle de deterioro por correntías de acqua porca.*  
Real Academia de Bellas Artes de San Fernando, Madrid.

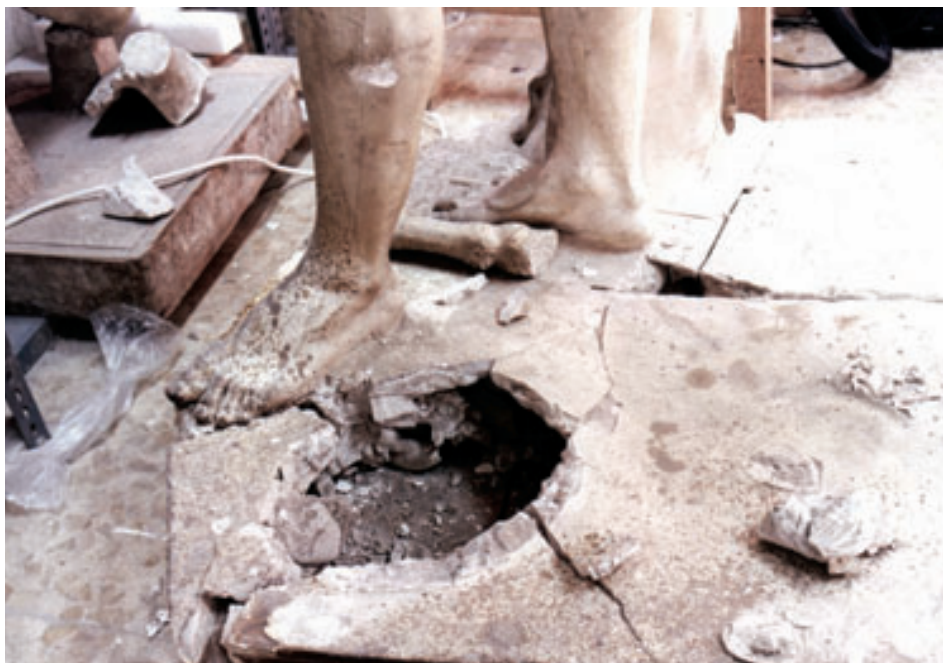
*Fauno Rosso perteneciente a la Colección de Mengs. Detalle de fracturación de la peana.*  
Real Academia de Bellas Artes de San Fernando, Madrid.

*Intervenciones sobre piezas fragmentadas*, reforzadas toscamente con escayolas de baja calidad, restos de ladrillo, cemento, etc. Rellenando en algunos casos (Fauno Rosso) con fragmentos no identificados posiblemente de otras esculturas. Utilizando

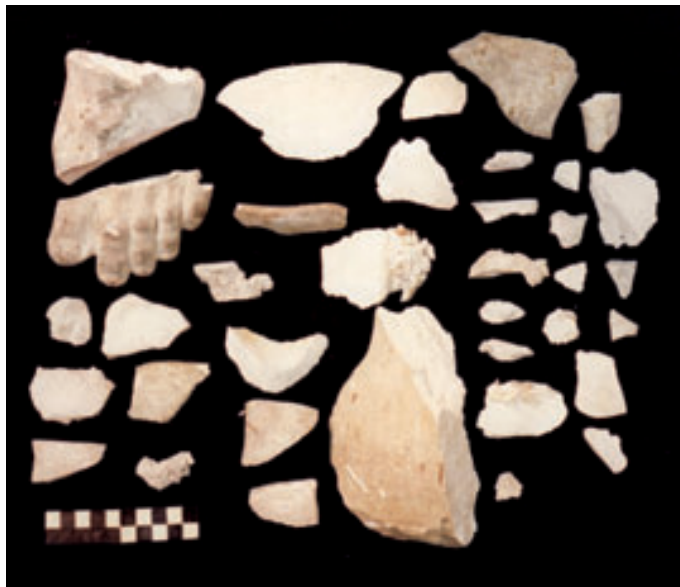
*Fragmentos encontrados durante el proceso de restauración pertenecientes al Sátiro Ebrio de la Colección de Herculano. Real Academia de Bellas Artes de San Fernando, Madrid.*

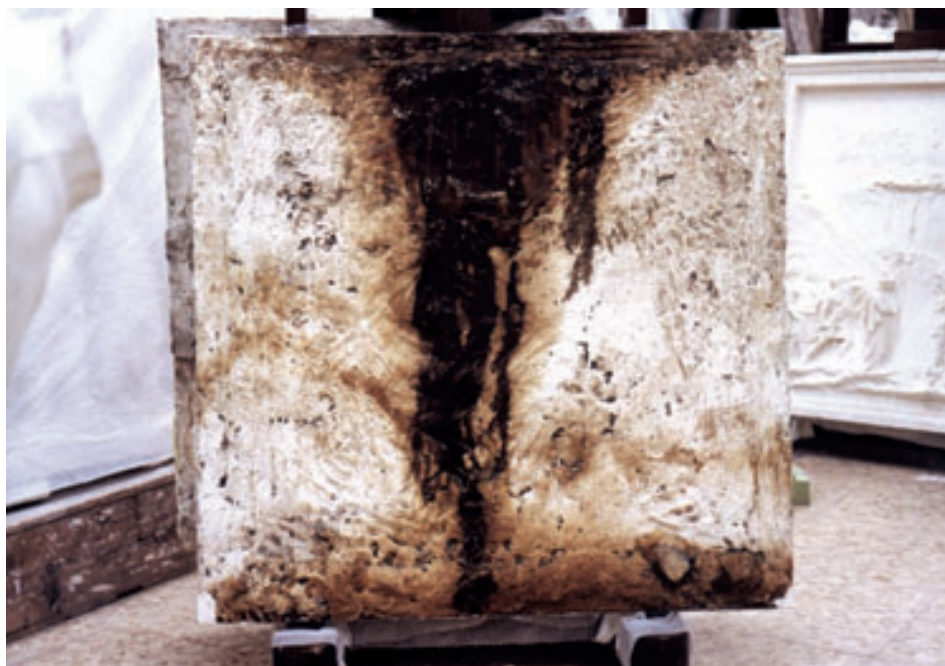
*Cara posterior del relieve perteneciente a la Puerta del Paraíso. Detalle del daño accidental por derrame de sustancia bituminosa. Real Academia de Bellas Artes de San Fernando, Madrid.*

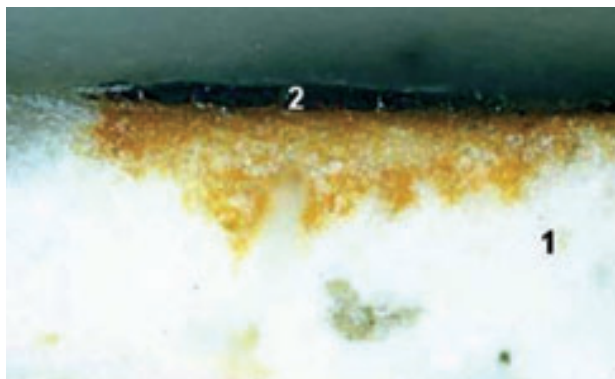
*Análisis estratigráfico.*  
Mancha encontrada en Sático  
Ebrio de la Colección de Herculano.  
1. Sulfato cálcico.  
2. Sustancia bituminosa,  
resina natural.  
Larco Química y Arte. E. Parra.

Más grave que lo anterior son las manchas provocadas por un compuesto muy utilizado en el pasado, en este taller (aceite de linaza, resina de conífera y betún rico en hopanoides) que tras examinarlo estratigráficamente ha penetrado micras en el interior del yeso, en muchos casos de forma irreversible. Para su eliminación se está utilizando *Anjusil®*, al cual se le ha aditivado como detergente aniónico *Lauril-sulfato de Sodio*, este procedimiento se repite hasta que la extracción deja de dar resultados, los aclarados se efectúan con *Alcohol Etilico*.

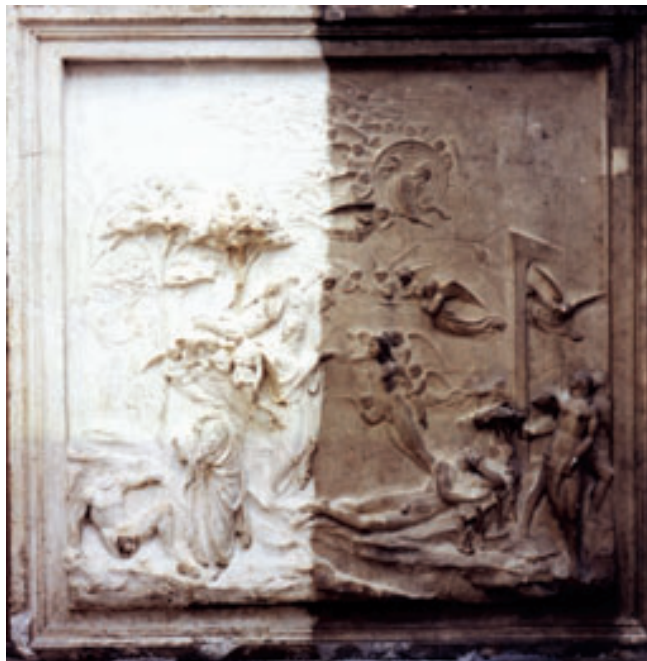
*Batisterio de Florencia.  
Puerta del Paraíso "La Creación".  
Fase de limpieza.  
Real Academia de Bellas Artes  
de San Fernando, Madrid.*

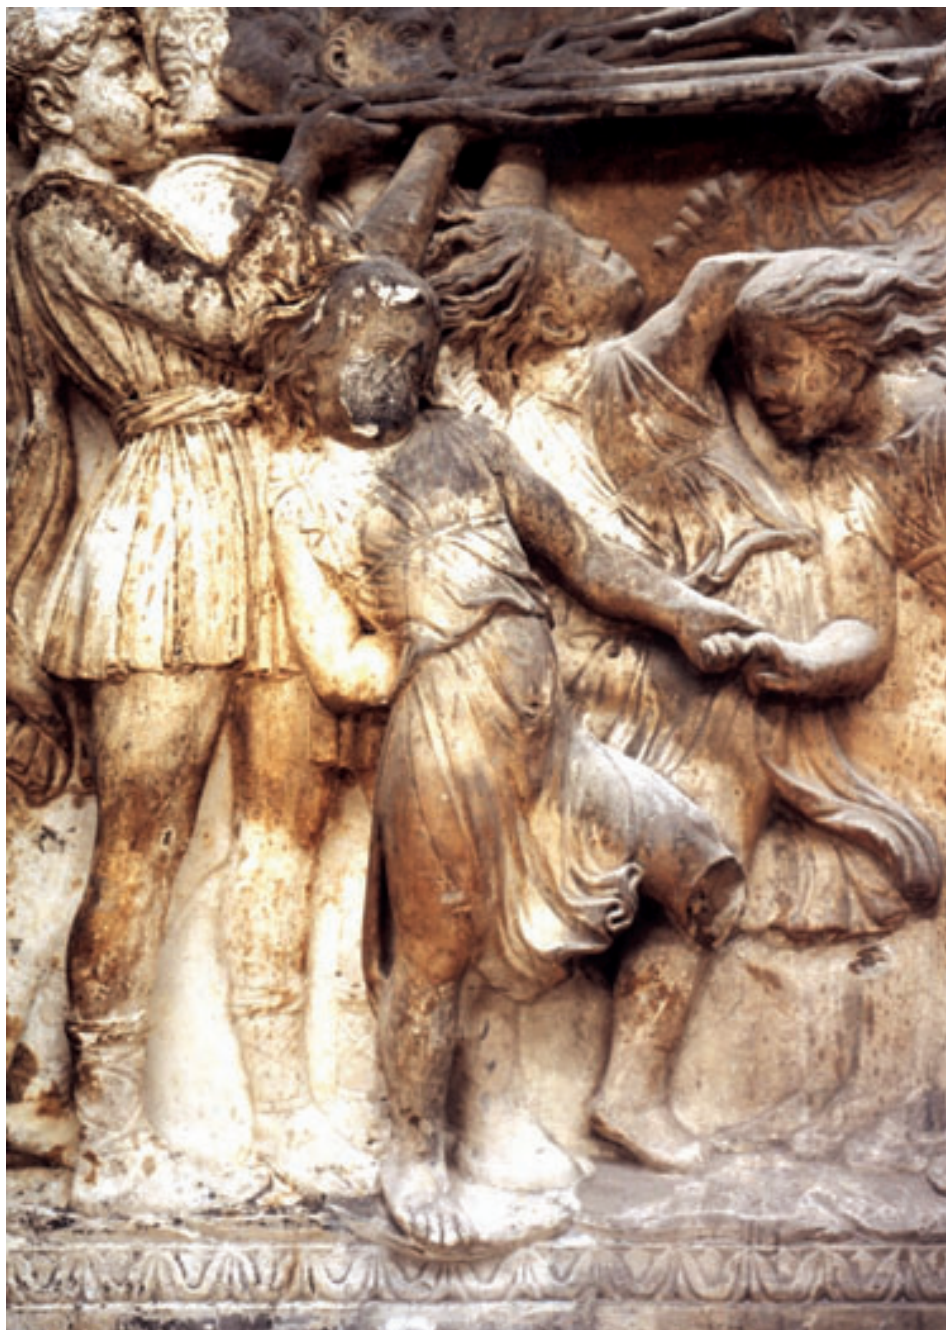
*Relieve perteneciente a la Cantoria de Florencia de Lucca della Robbia.*  
Capa de suciedad acumulada por contaminación ambiental. Real Academia de Bellas Artes de San Fernando, Madrid.

depositado en la epidermis de las piezas. Para ello se realiza una primera limpieza mecánica. En esta operación utilizamos brochas suaves y aspiradoras. Para los depósitos más resistentes nos ayudamos de material de cirugía.
