INFORME FINAL DE CONSERVACIÓN Y RESTAURACIÓN
E-709 PIE DE MADERA

Nº de informe de restauración: 444
Título: **PIE DE MADERA**
Autor: Juan Pascual de Mena?
Nº de inventario: E-709 (dado en 2016)
Dimensiones: 28 x 12 x 20 cm
Colección: Real Academia de Bellas artes de San Fernando (Madrid)
Material: madera
Técnica: Talla de madera a partir del ensamblaje de piezas.
Fecha de restauración: 2017
Restauración realizada por: Ángeles Solís

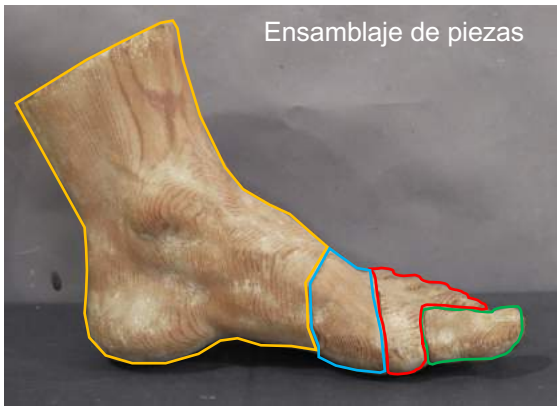
Construido a partir de cuatro piezas de madera de pino, ensambladas. Conserva en la parte superior las 3 llaves realizadas para fabricar el molde y ser reproducida la pieza, así como un alambre embutido posiblemente pase poder ser colgado.
