INFORME DE CONSERVACIÓN-RESTAURACIÓN
Niña Laurana o Settigniano

La joven de Lille
Vaciado en yeso
V-473

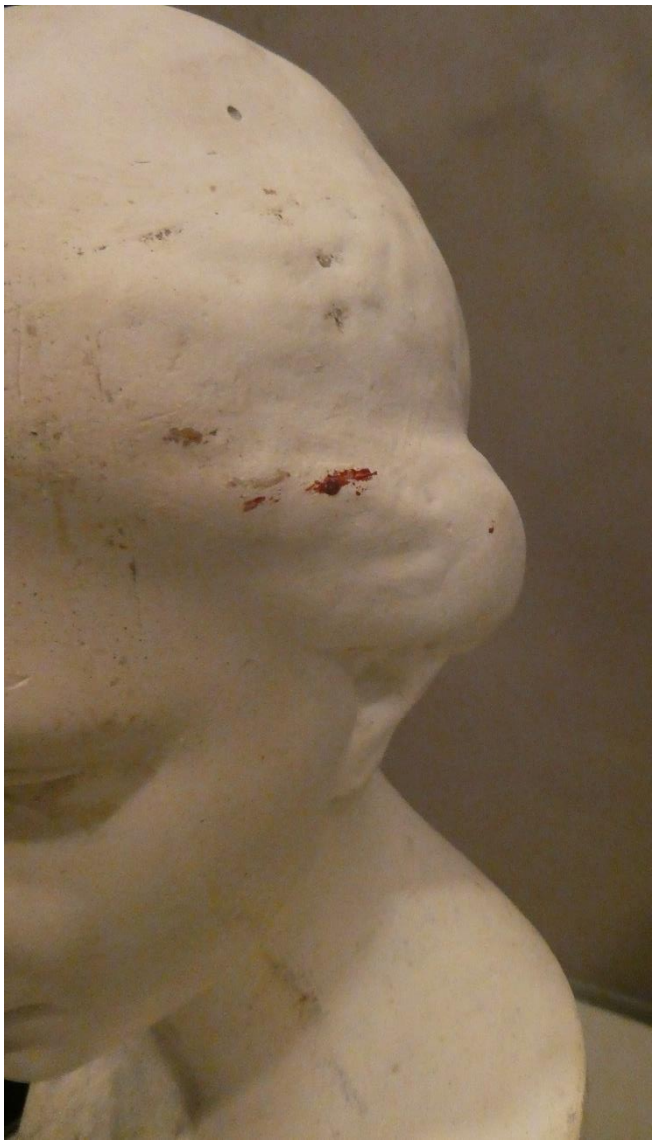
Obra de pequeño formato realizada en yeso.
Suciedad superficial.
La superficie se encuentra desgastada y erosionada.
Pequeñas pérdidas volumétricas en la base, que no afectan a la estabilidad estructural de la escultura.
Pérdidas puntuales, roces y arañazos repartidos por toda la obra.
Etiqueta de papel y restos de adhesivo.
Depósitos superficiales compactados de composición orgánica, posiblemente arcilla.
Restos de yeso y desmoldeante en superficie.
Descohesión de la base.
