INFORME FINAL DE CONSERVACIÓN Y RESTAURACIÓN "V-992 VACIADO MANO DERECHA"

Título: **MANO DERECHA**
Nº de inventario: V-992
Otros números: 127 (numeración del modelo)
Dimensiones: 26,5 x 11,5 x 9 cm.
Colección: Real Academia de Bellas artes de San Fernando (Madrid)
Procedencia: Colección modelos de Taller de Vaciados
Material: Yeso
Técnica: Vaciado
Fecha de restauración: 2019
Restauración realizada por: Ángeles Solís

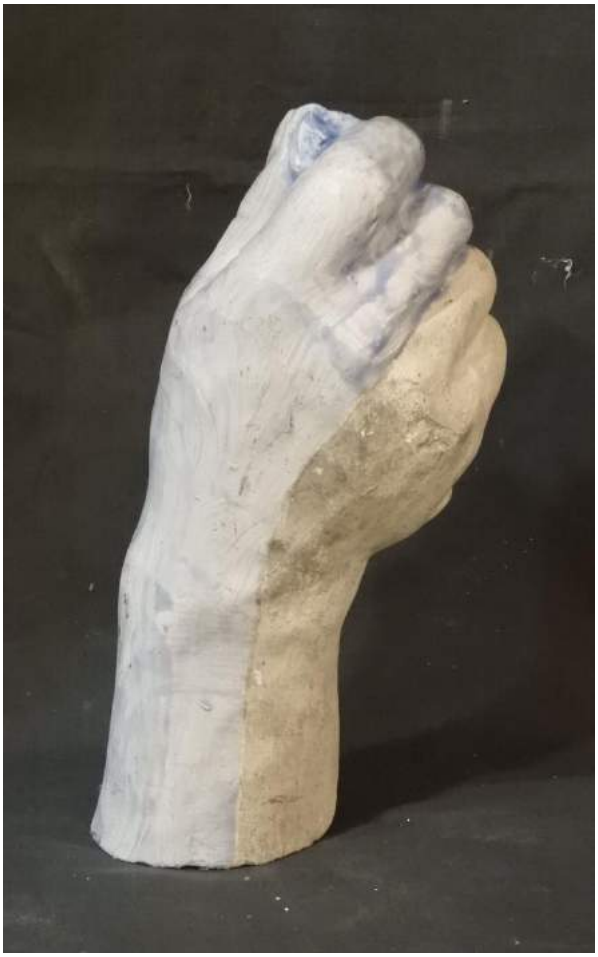
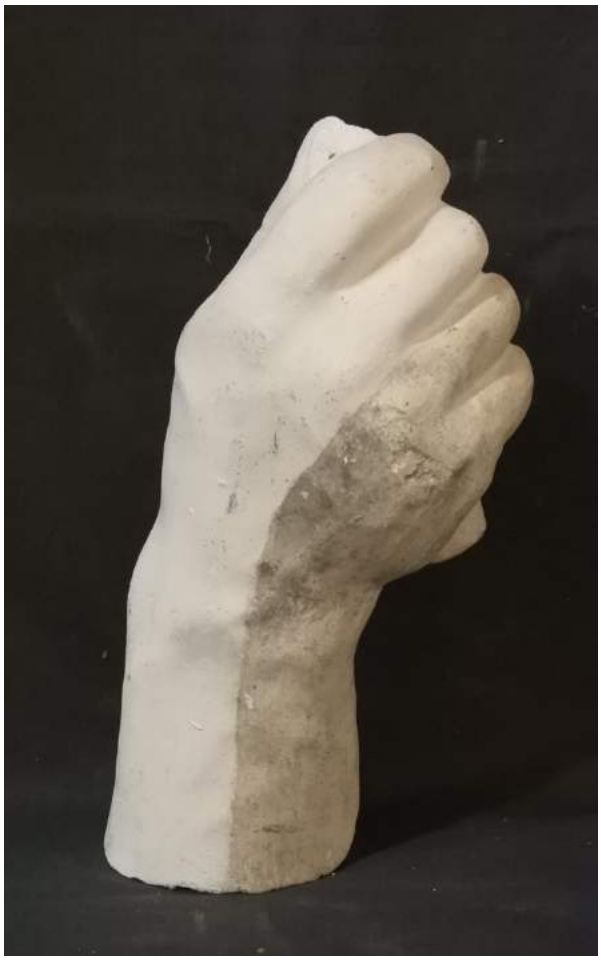
RESULTADO UNA VEZ FINALIZADA LA RESTAURACIÓN

Presenta una capa de suciedad superficial provocada por la contaminación ambiental, con depósitos de polvo en los entrantes y huecos del modelado.

La superficie presenta roces, arañazos y desgastes provocados por la manipulación de la pieza. Así como pérdidas en los salientes del modelado y perímetro de la pieza.

Restos de materiales ajenos como barro y yeso de diferente calidad.

- Documentación fotográfica e informe escrito del proceso de restauración.
- Limpieza mecánica del polvo en superficie mediante brochas suaves.
- Limpieza química para la eliminación de la suciedad de origen graso mediante Anjusil® aplicado en varias capas. Fueron necesarias 3 aplicaciones, insistiendo en aquellas zonas con la suciedad más incrustada y grasa.
- Eliminación mecánica de los materiales ajenos a la pieza.
- Estucado de pequeñas pérdidas con Ecostuc® blanco.
- Se consolidó la base con una resina acrílica (Paraloid B72®) diluida en Xileno al 3%
