## INFORME FINAL DE CONSERVACIÓN Y RESTAURACIÓN “TERRACOTA DE SAN MATEO” POR ISIDRO CARNICERO

**Nº de informe de restauración:** 462

**Título:** SAN MATEO

**Restauración realizada por:** Ángeles Solís

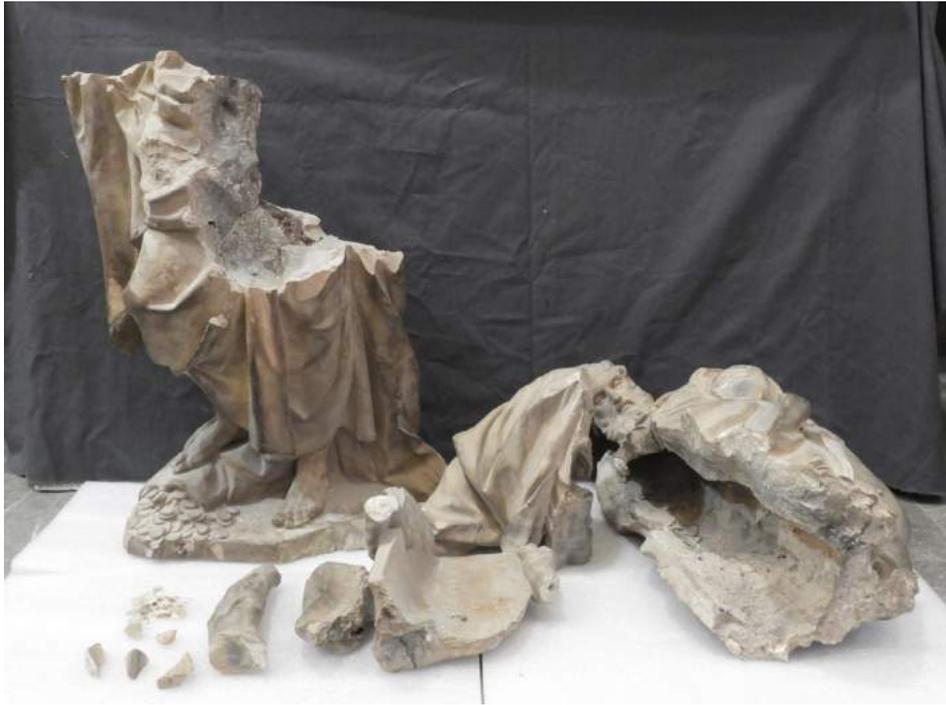
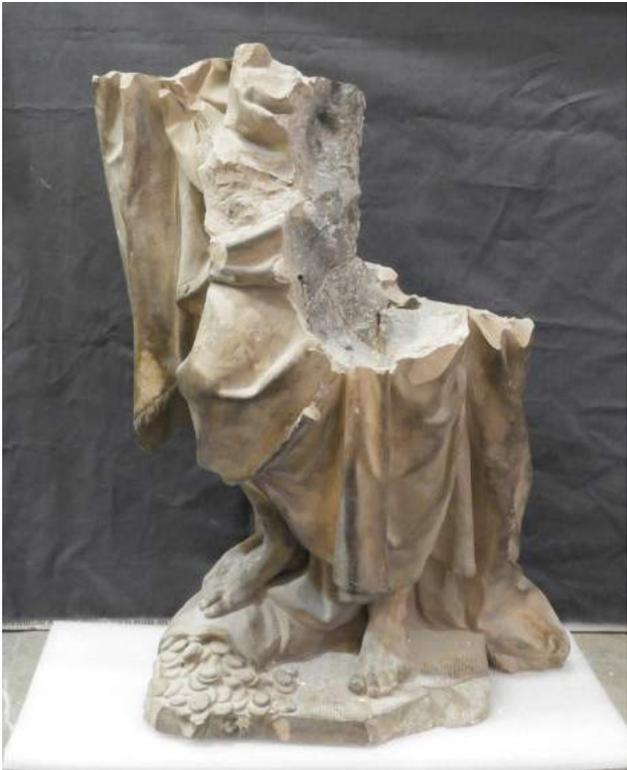
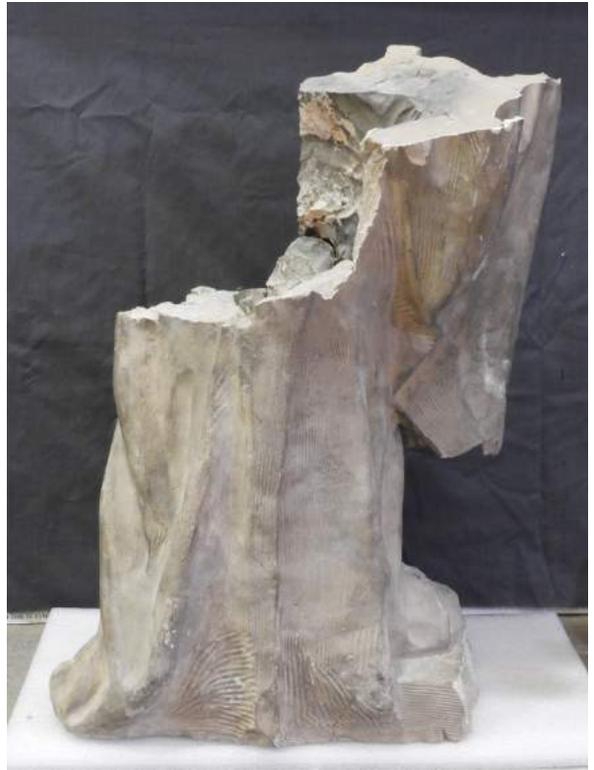
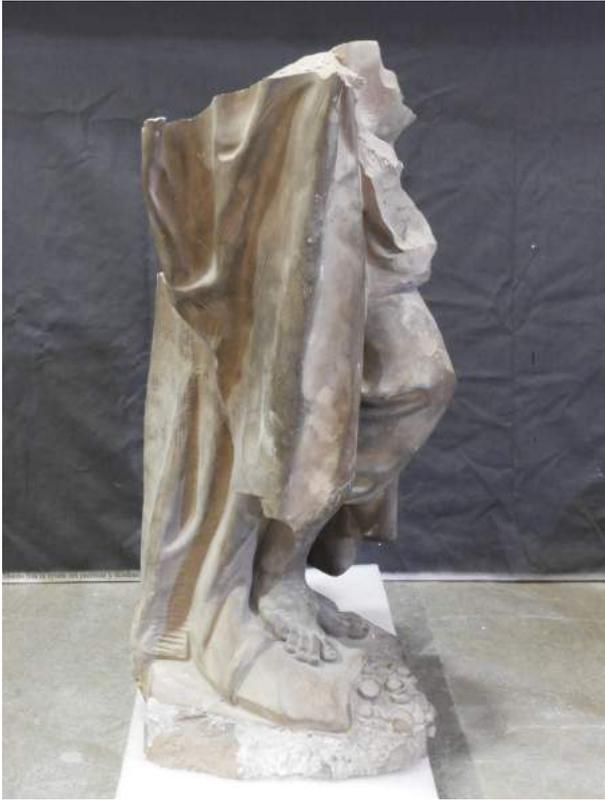
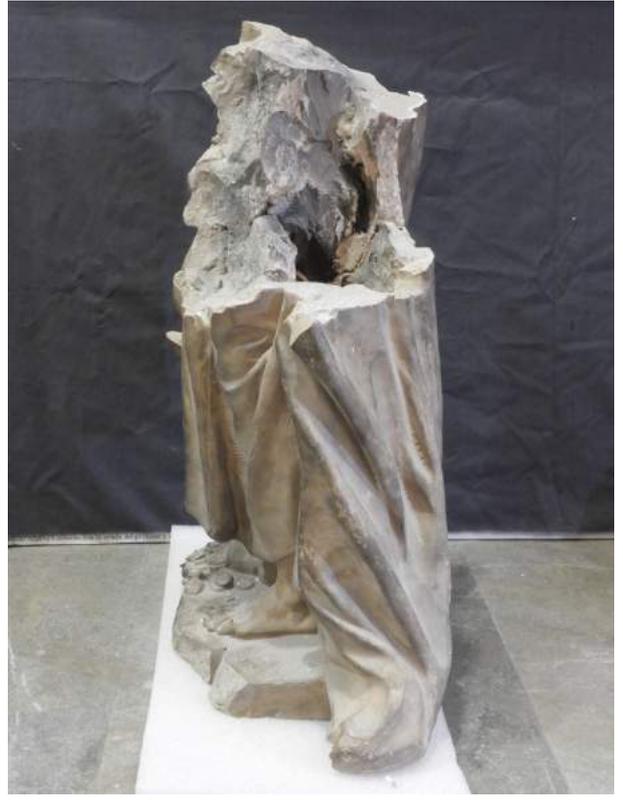
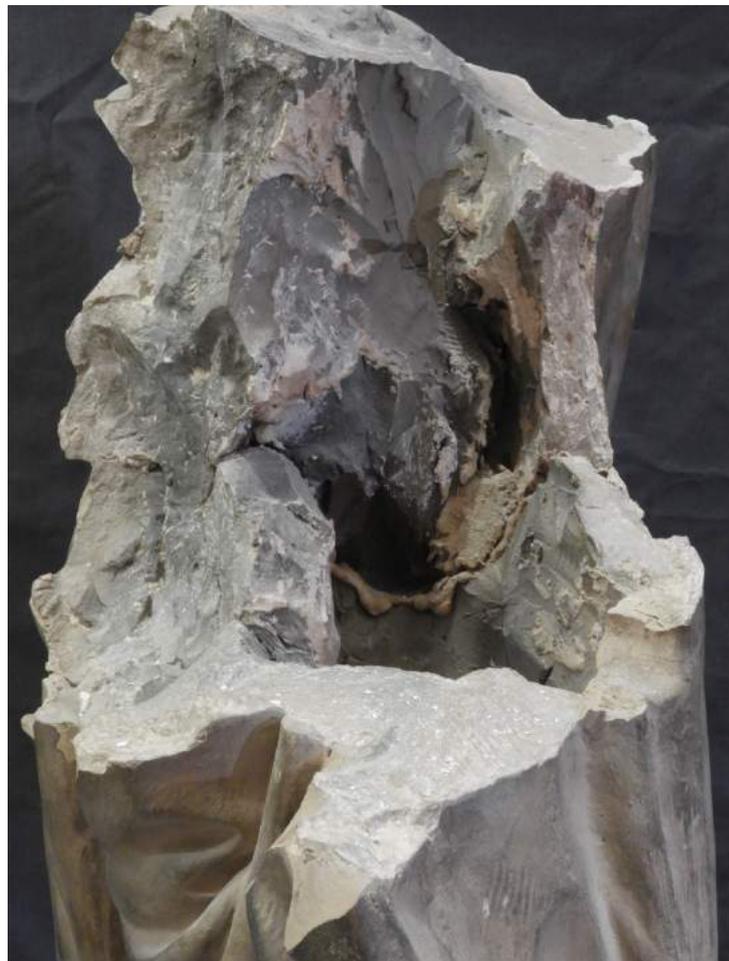
Presenta una gruesa capa de suciedad superficial provocada por la contaminación ambiental, en muchos casos producidos por las calefacciones de carbón y por el uso como estudio en los talleres de la academia. Es muy insistente (parece carbón) en los salientes del modelado.

Mostraba grandes depósitos, sobre todo en el interior y depositado sobre los entrantes del modelado, de detritus (polvo, restos de materia procedentes de los almacenes e incluso del propio material de la pieza debido a sus fracturas).

La pieza se encuentra muy fragmentada, posiblemente accidentalmente por una caída. Está dividido en 5 fragmentos grandes y pequeños fragmentos procedentes de los pliegues.

Ha sufrido pérdidas volumétricas en la base (lateral derecho e izquierdo), donde se apreciaban restos de yeso con cola animal añadida, utilizado posiblemente para unirlo con la pieza faltante. Al igual que pérdidas en toda la zona perimetral de las fracturas.

Presenta grietas de cocción si llegar a crear fractura.
