## INFORME FINAL DE CONSERVACIÓN Y RESTAURACIÓN “E-39 SANTA SUSANA” POR ANTONIO PRIMO

**Nº de informe de restauración:** 427

**Título:** SANTA SUSANA

**Material:** Terracota

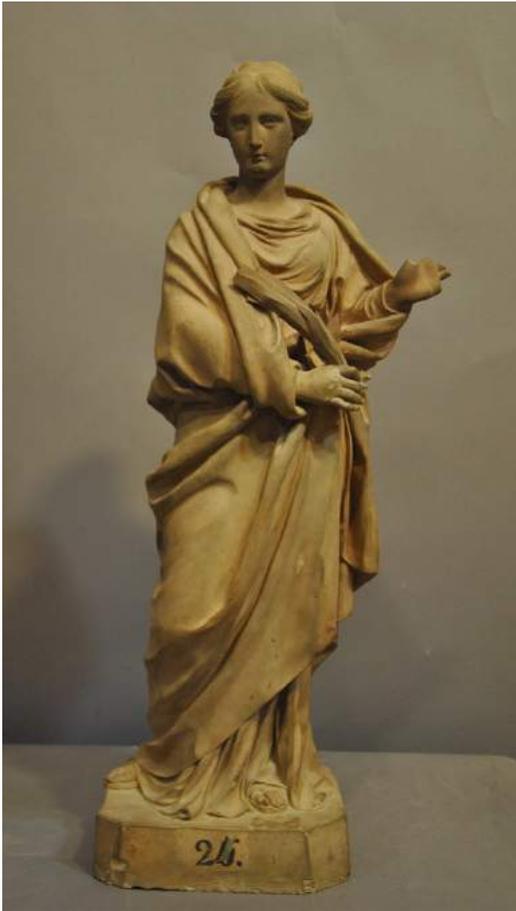
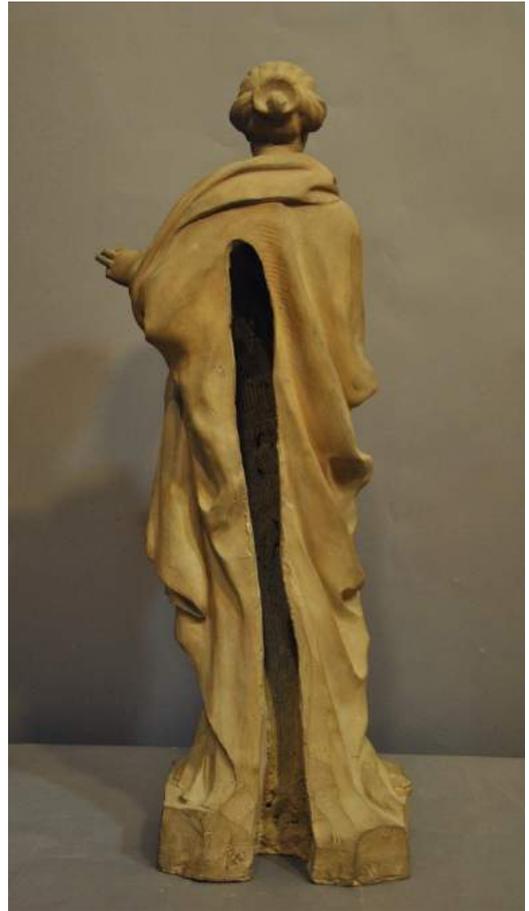
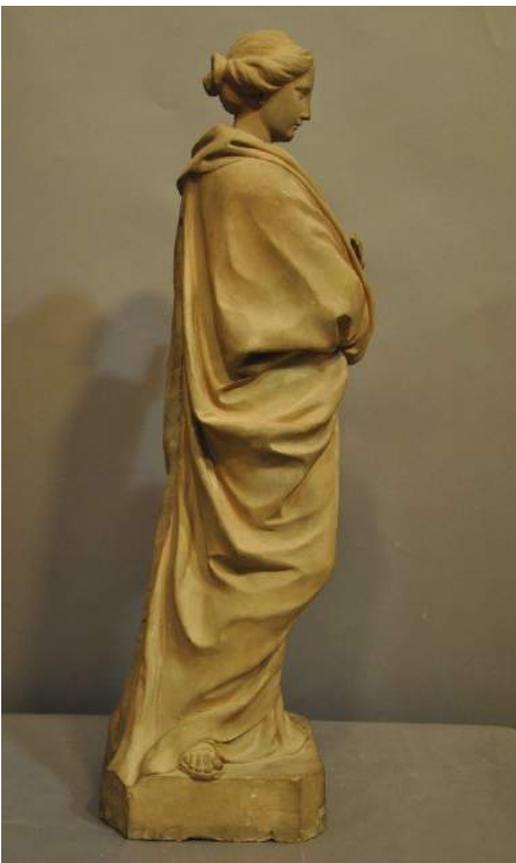
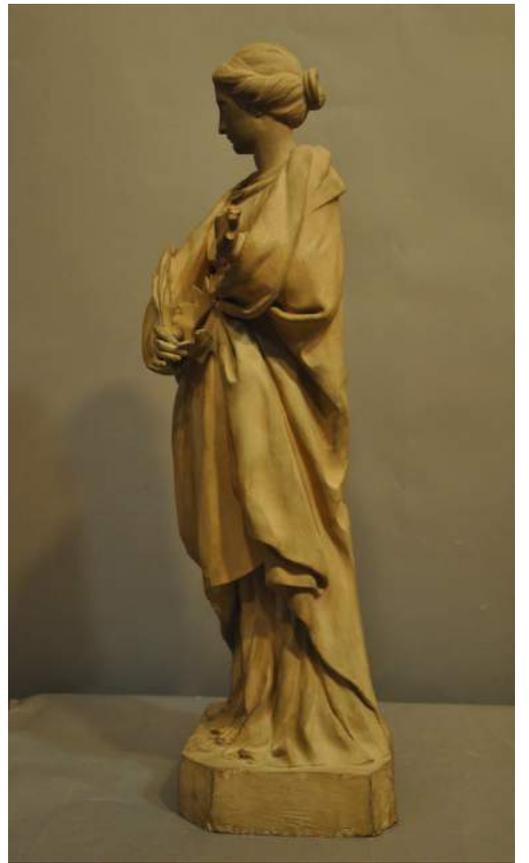
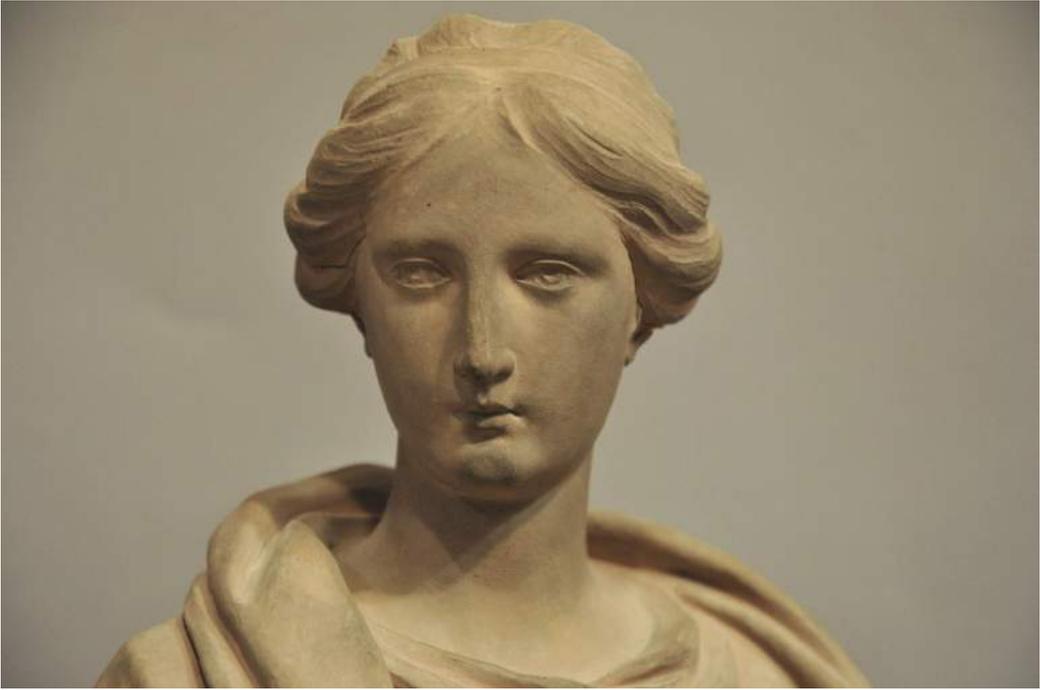
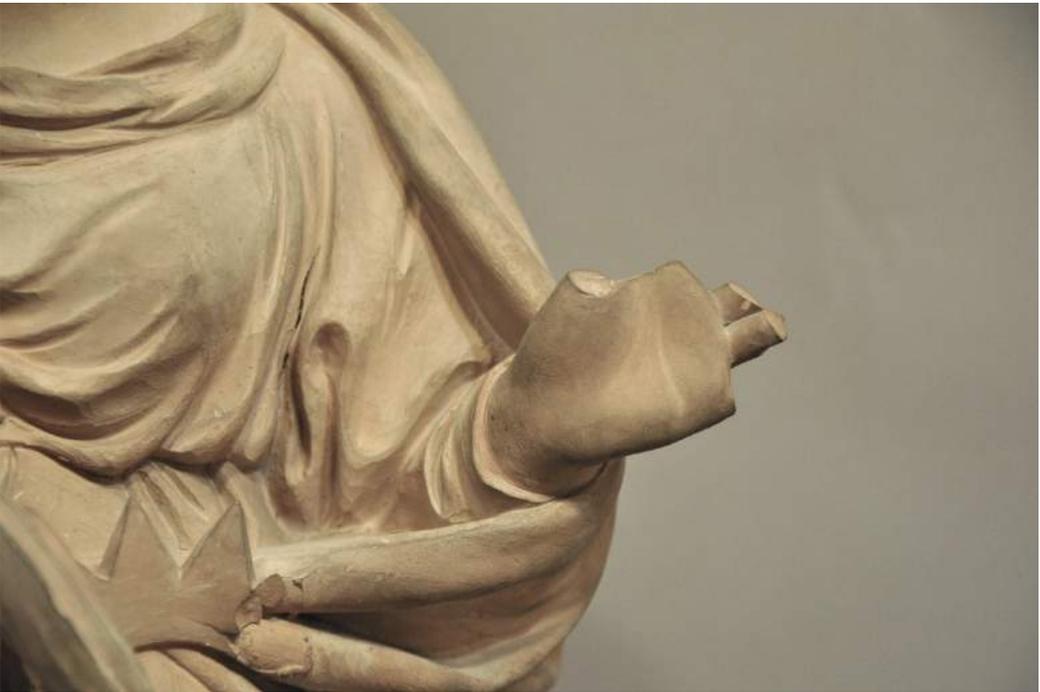
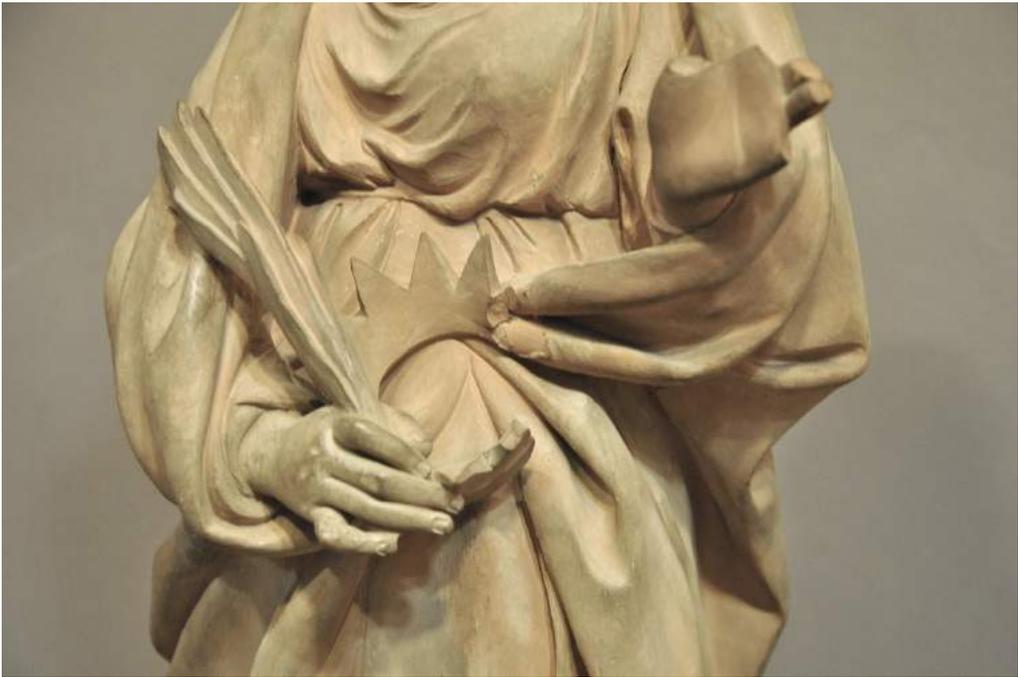
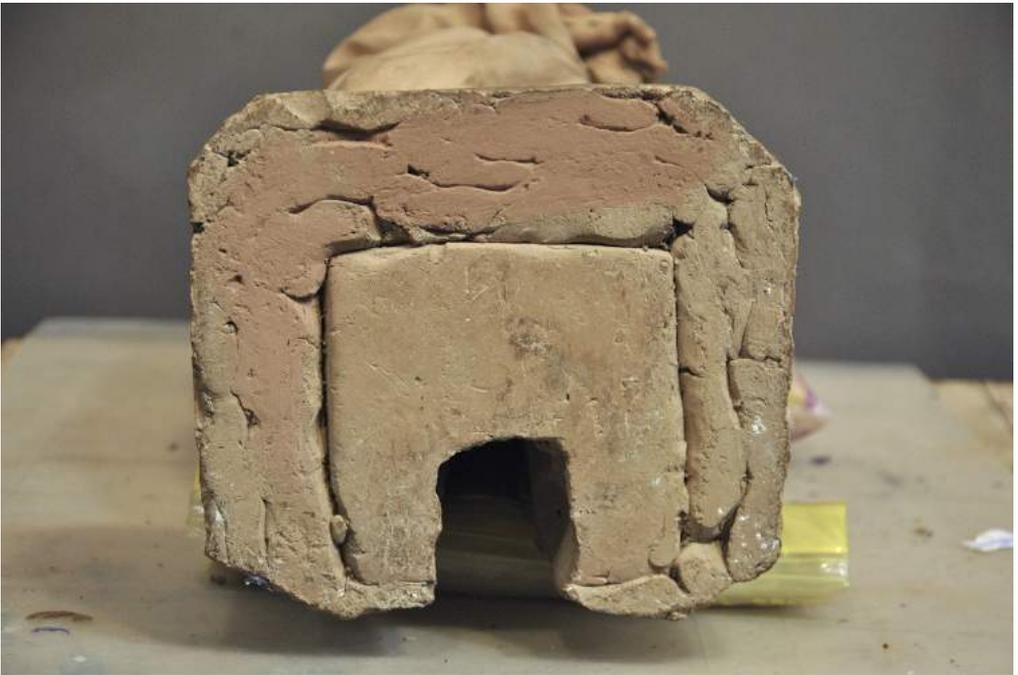
Presenta una gruesa capa de suciedad superficial grasa provocada por la contaminación ambiental, en muchos casos producidos por las calefacciones de carbón. Es muy insistente (parece carbón) en los salientes del modelado.

Mostraba grandes depósitos en los entrantes del modelado (polvo, restos de materia procedentes de los almacenes).

Resto de adhesivo de etiquetas antigua en la base.

Ha sufrido pérdidas volumétricas: todos los dedos de la mano izquierda, la punta de la palma del martirio, parte de la corona. La parte inferior de la base había sufrido pérdidas puntuales por una mala manipulación, así como pérdidas y desconchones en los pliegues de la túnica.

Presentaba varias fracturas antiguas que habían sido intervenidas usando como adhesivo cola fuerte posiblemente: en la muñeca de la mano derecha y parte de la palma del martirio en el nacimiento de la mano derecha.

Presenta algunas grietas de cocción sin llegar a crear fractura.
