INFORME FINAL DE CONSERVACIÓN Y RESTAURACIÓN “E-41 BACO (DE LA TAZA), REDUCCIÓN EN TERRACOTA” POR MANUEL DE ÁGREDA

Nº de informe de restauración: 448
Título: BACO (DE LA TAZA)
Autor: Manuel de Ágreda Ortega (1772 - 1843)
Fecha: 1790
Nº de inventario: E-41 (Inv. 1986 y 1994 Leticia Azcue), 34 (Inv. 1804), 3
Dimensiones: 72 x 32 x 30 cm.
Colección: Real Academia de Bellas artes de San Fernando (Madrid)
Procedencia: Premios de la Academia
Material: Terracota
Técnica: Barro cocido
Fecha de restauración: 2017
Restauración realizada por: Ángeles Solís

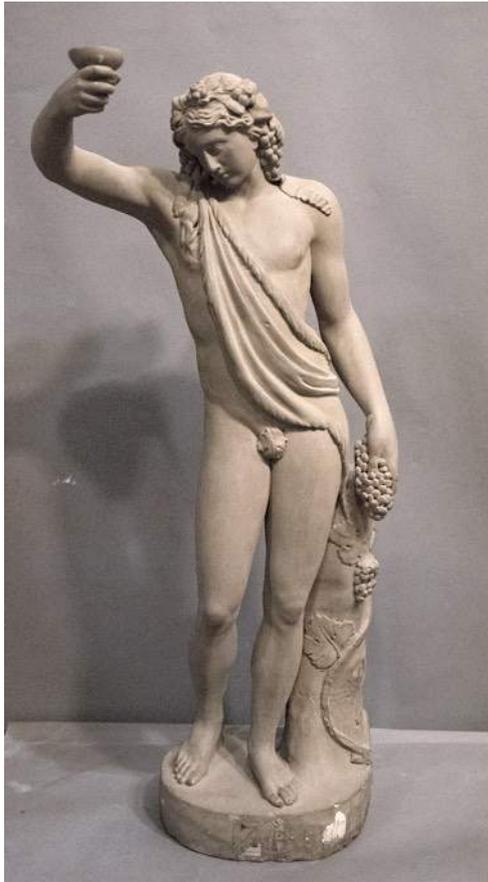
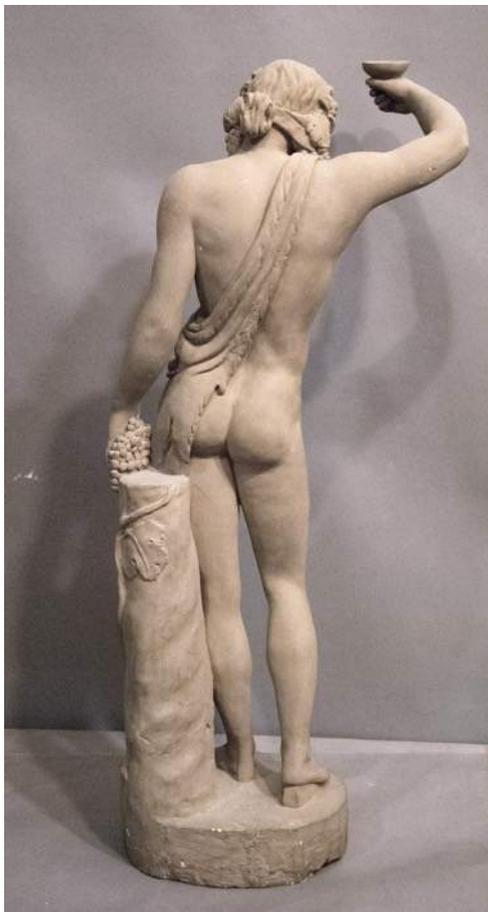
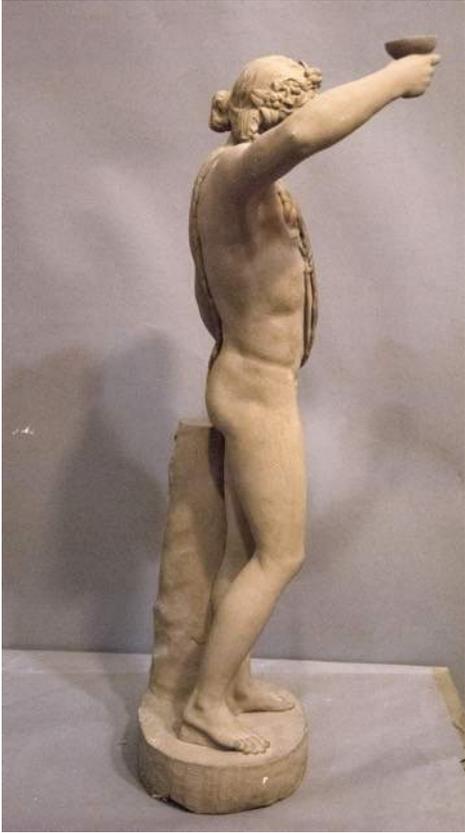
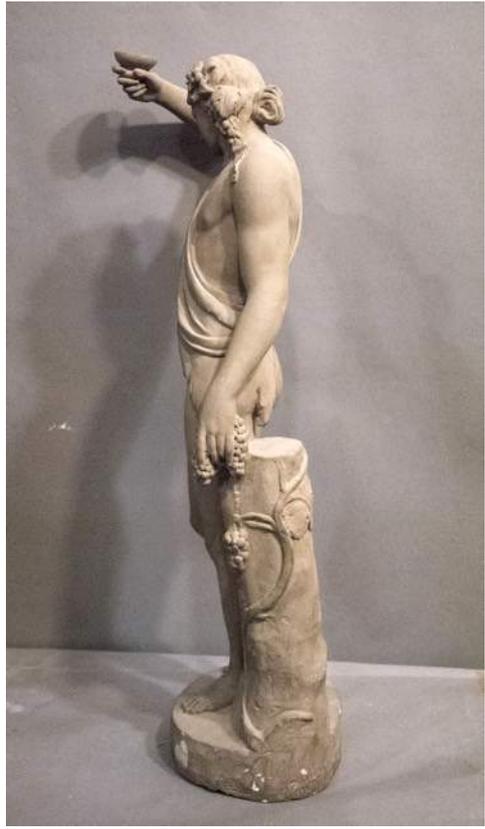
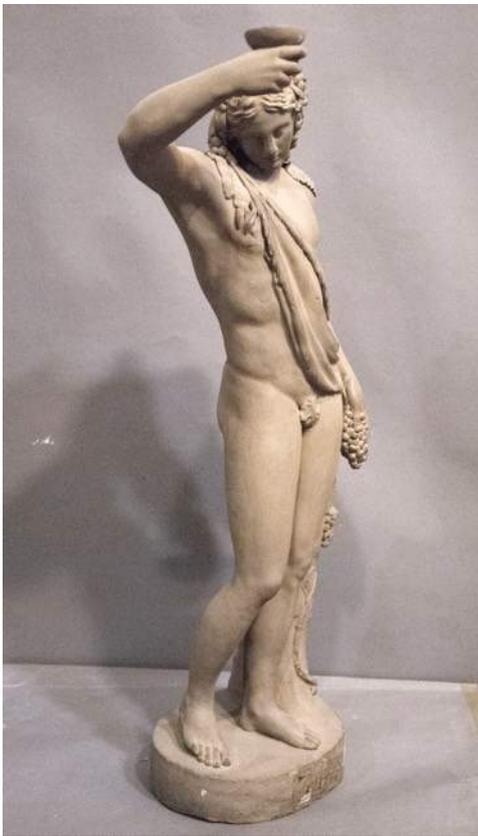
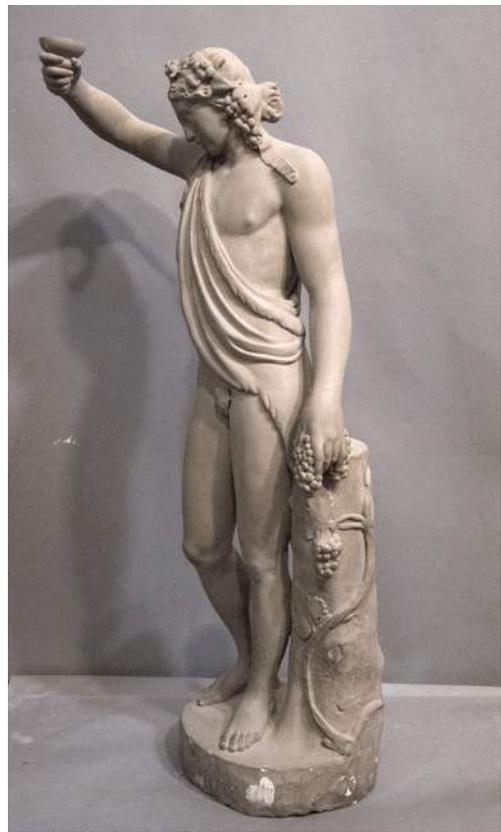
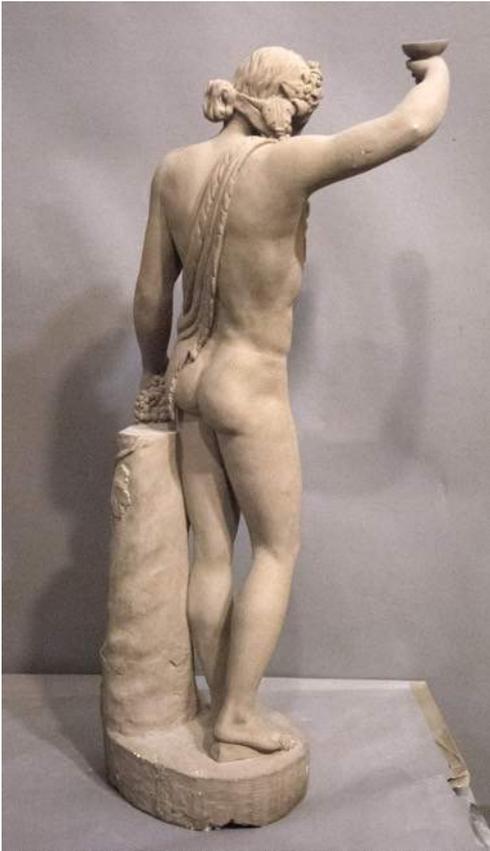
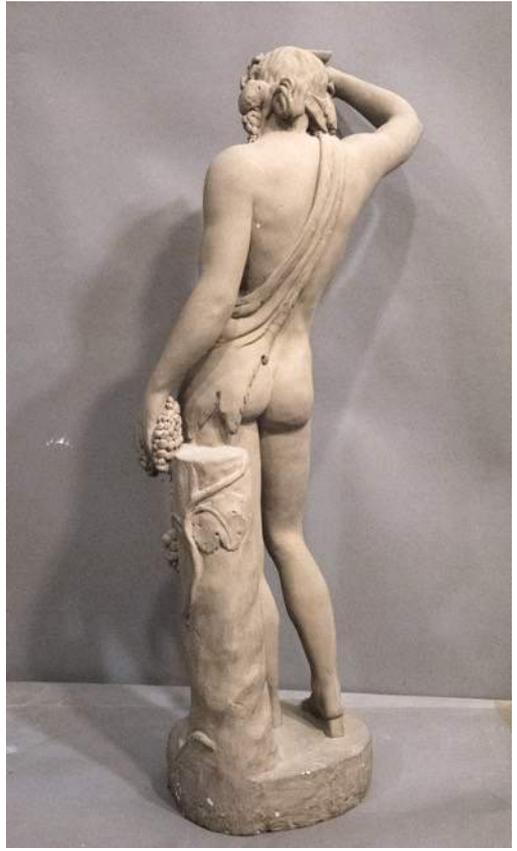
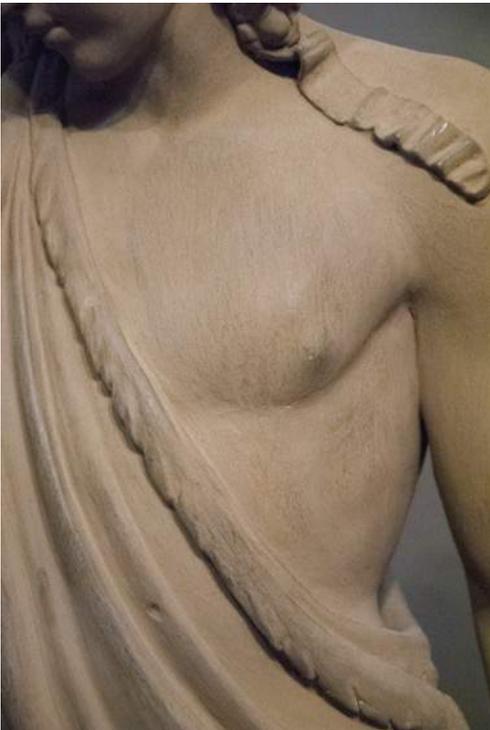
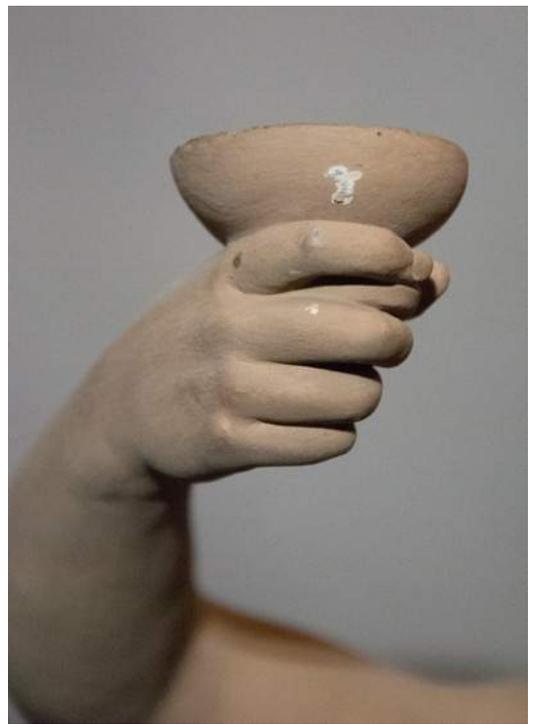
Presentaba una gruesa capa de suciedad superficial provocada por la contaminación ambiental, además de acumulación de depósitos en los entrantes del modelado.

La pieza había sido patinada con una barbotina para ocultar los desperfectos que había sufrido en algún accidente. Según Leticia Azcue, esta intervención se realizó en 1984. En su catálogo de 1994 no describe de donde sacó esa información.

- Reintegraciones volumétricas de pérdidas realizadas con cera roja de fundición.
- Fracturas que había sufrido la pieza por el accidente.
- Fragmentos que habían sido unidos (corona de frutos en la cabeza, racimo de uvas de la mano izquierda, la mano que sujeta la taza, piel de cabra), pero sufrían algún movimiento o estaban mal nivelados.

Pérdidas: puntuales en la corona de frutos de la cabeza, alguna uva del racimo que porta en la mano izquierda, borde de la taza, base y en las áreas salientes del modelado.

Había sufrido grietas durante la cocción del barro.

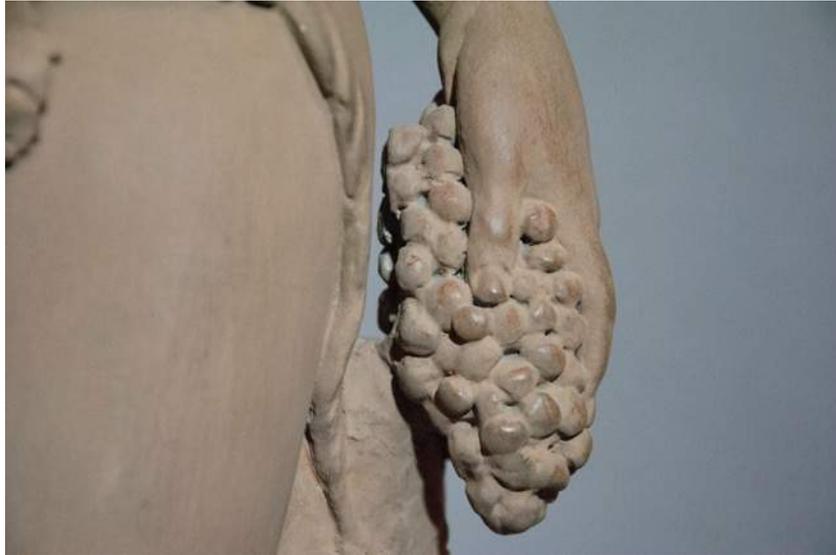
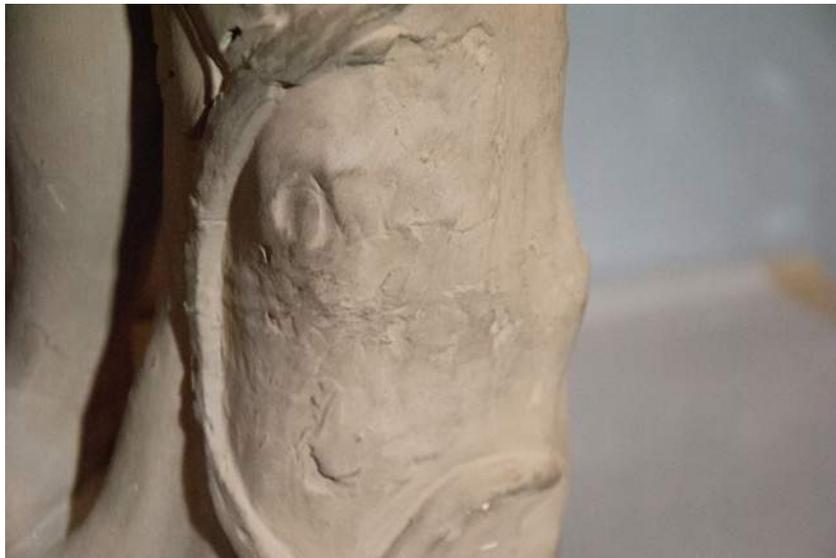
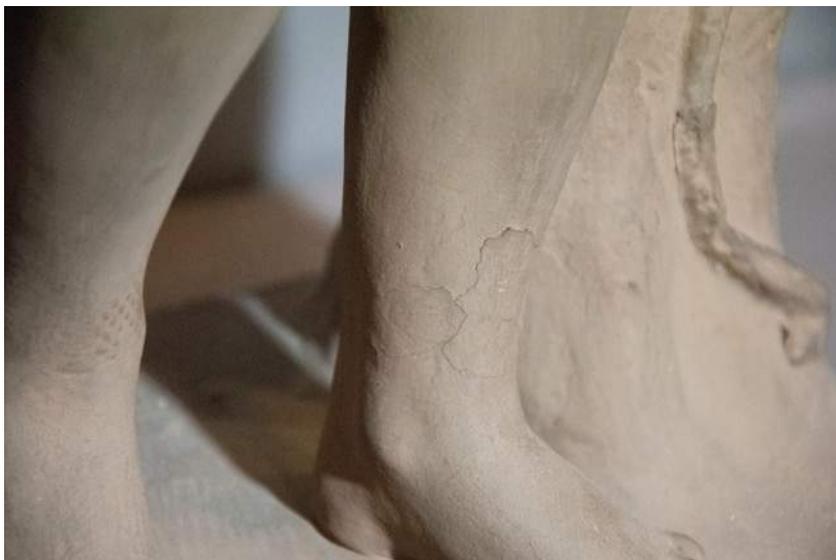
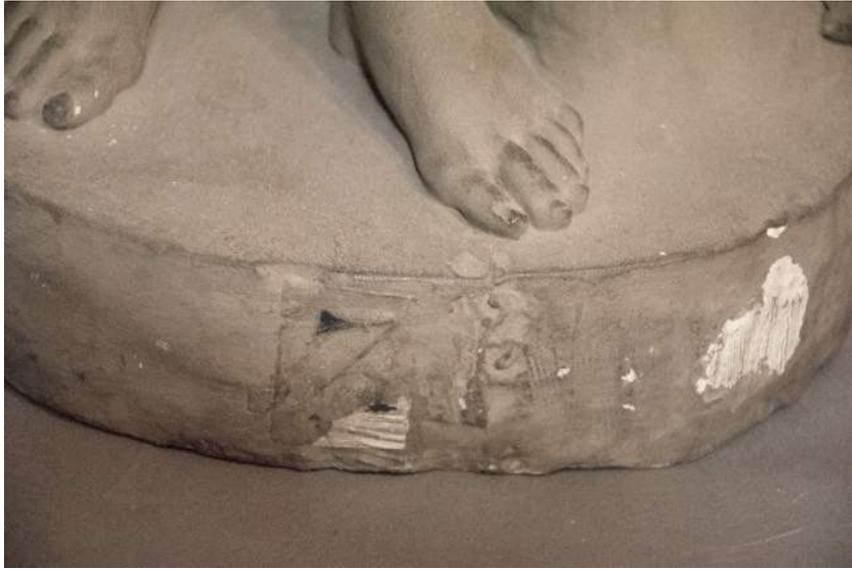
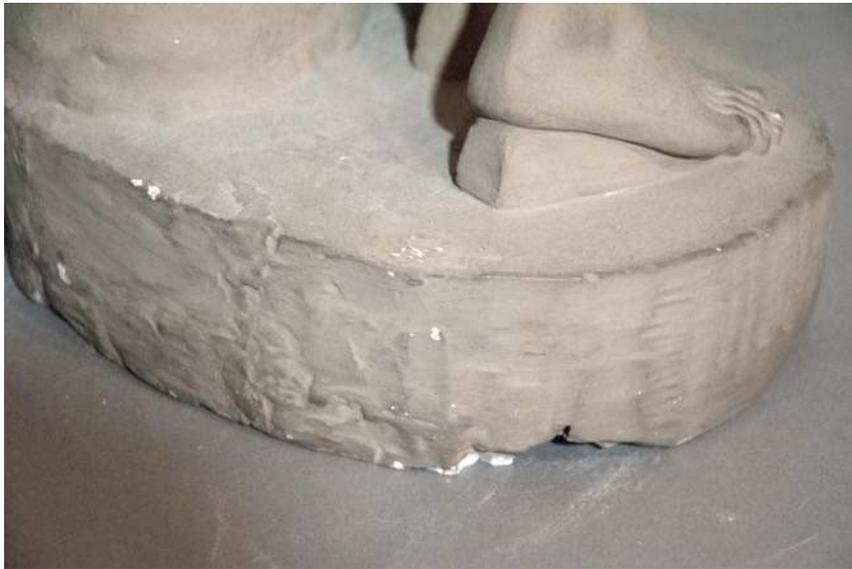
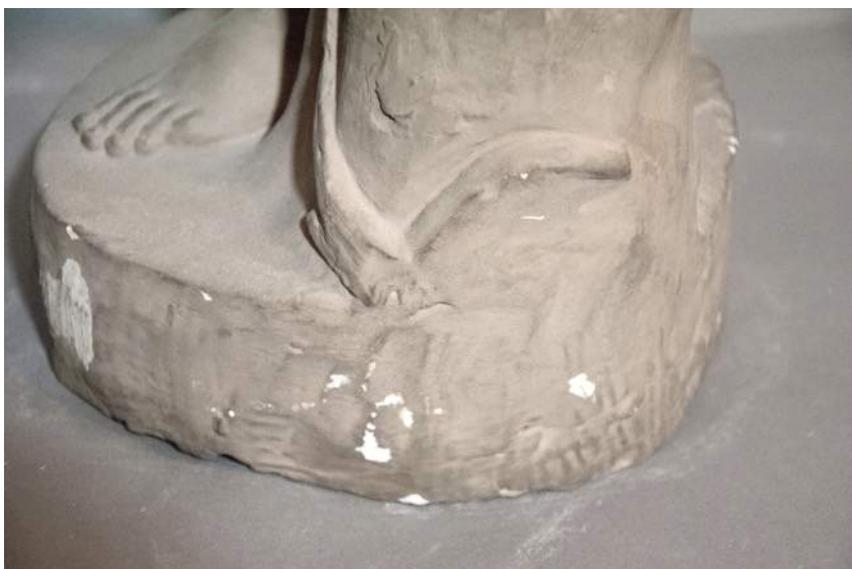
Presentaba restos de adhesivo de etiquetas antiguas en la base.

La parte inferior, por la base, está hueca por el centro y rellena de escayola. Mostraba restos de papel pegado y una etiqueta redonda con el nº E-41.

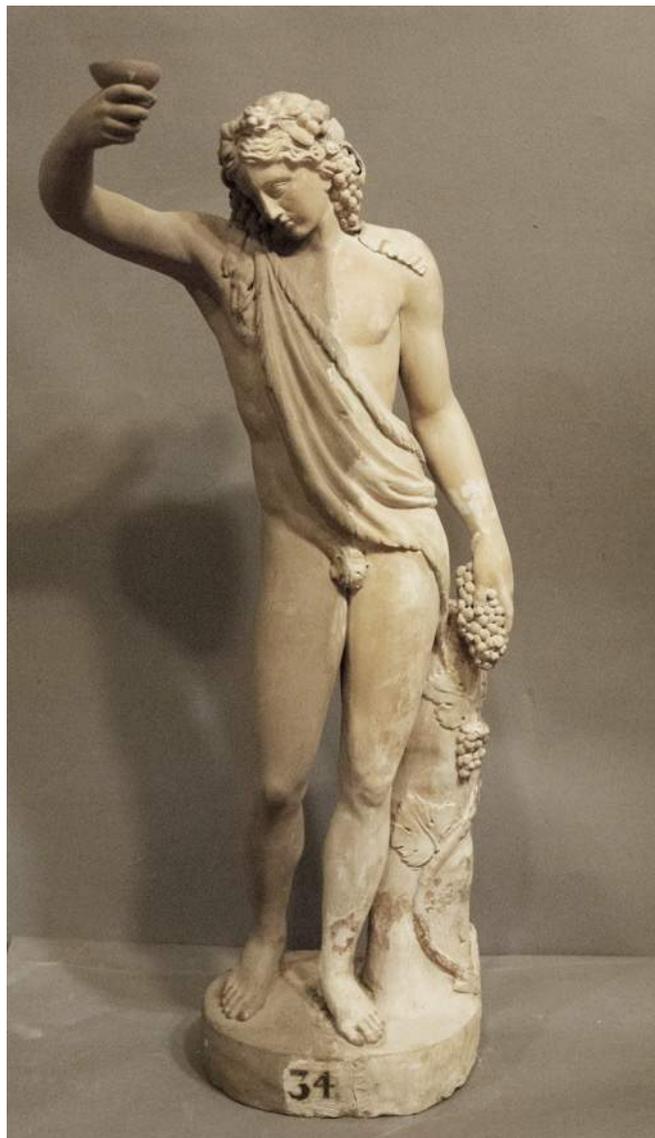
Aparición de las fracturas, rellenos y reintegraciones volumétricas realizadas con cera roja de fundición.

- Consolidación del número de inventario de 1804 con una resina acrílica (Paraloid B-72®) diluido al 5 % en Xileno.
- Eliminación de todos los rellenos realizados con cera roja de fundición que aparecieron en las fracturas. Estos sobrepasaban la superficie de barro original, por lo que se realizó su retirada de forma mecánica.

- También se eliminaron las reintegraciones volumétricas realizadas con cera, ya que estéticamente eran muy vastas.
- Desmontaje de los fragmentos sueltos o con movimiento y nueva unión utilizando como adhesivo una resina epoxy (Araldite® A y B).

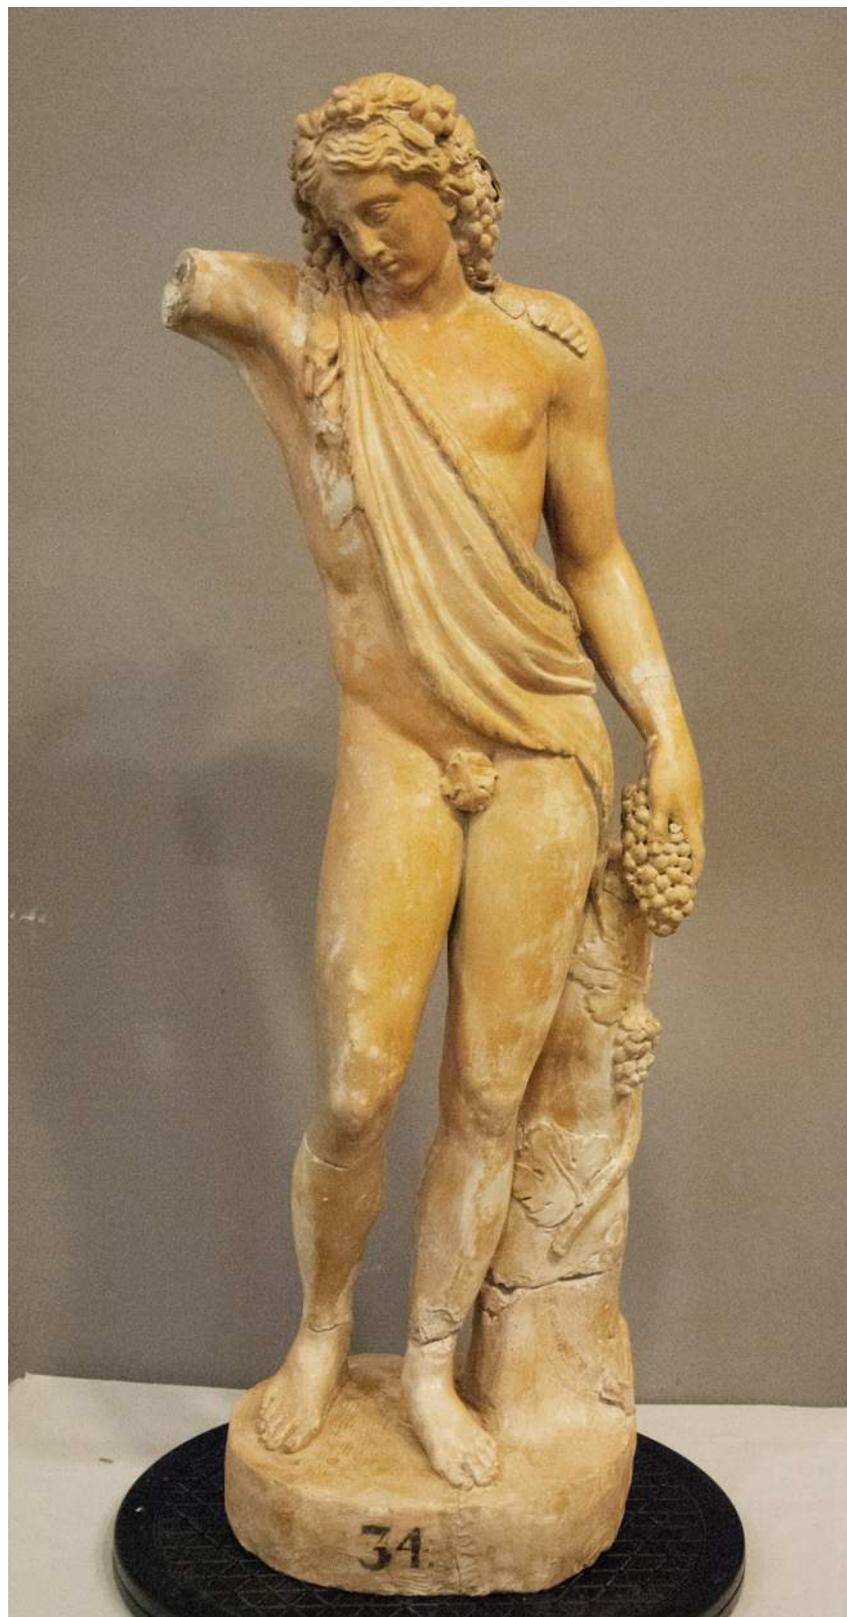
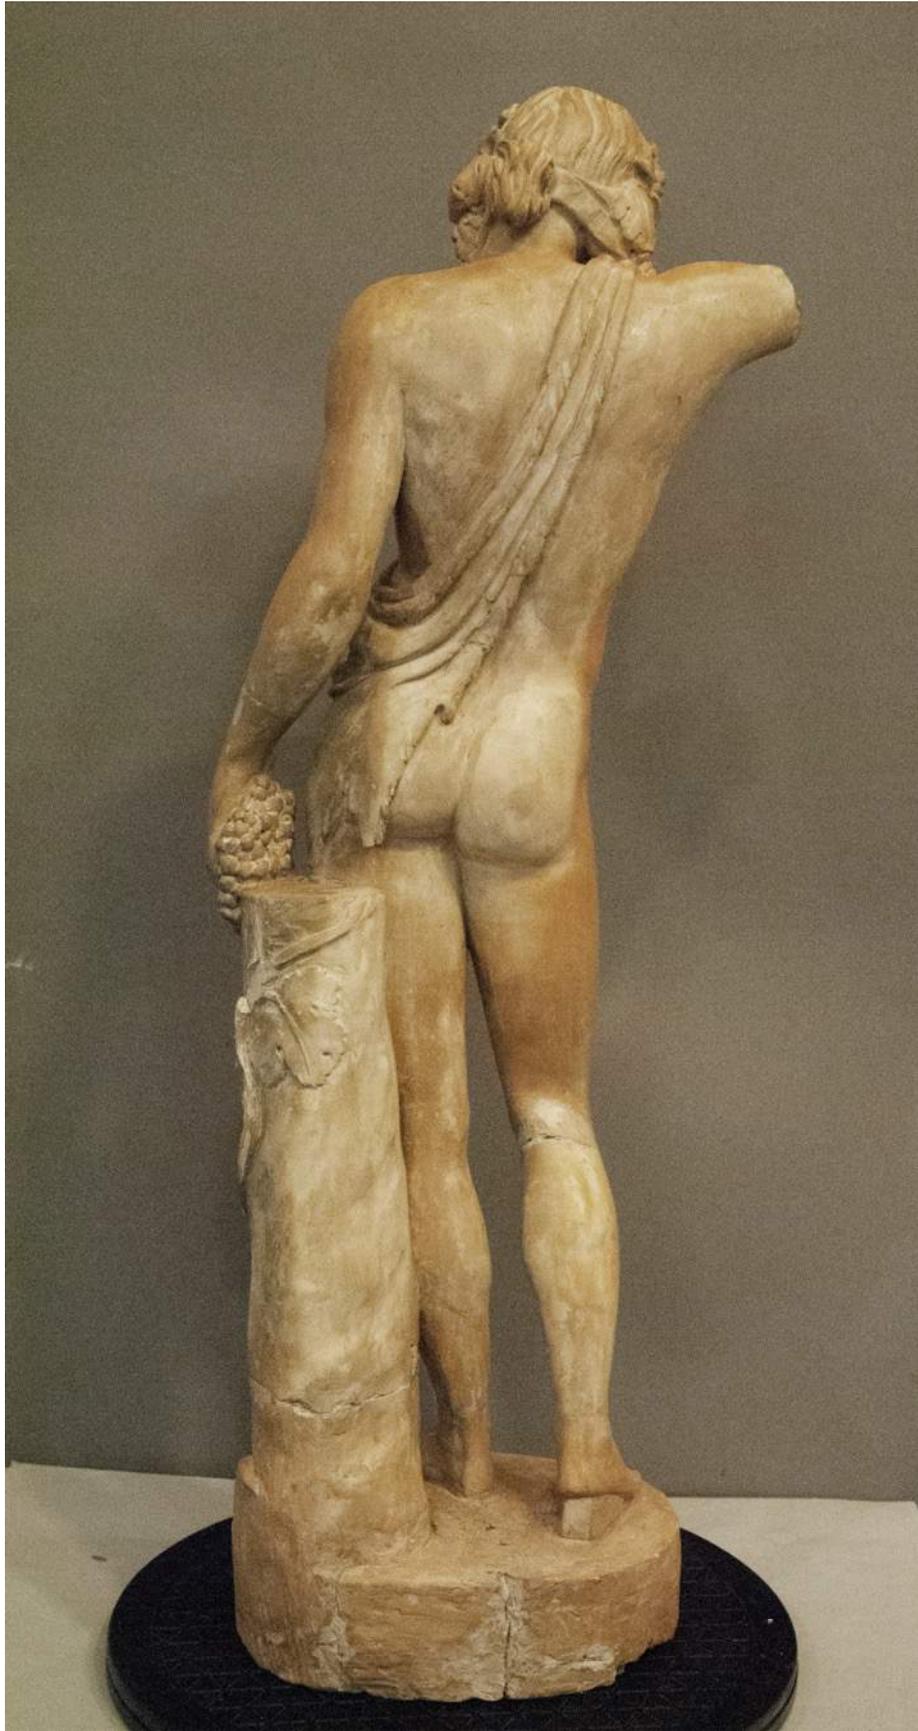
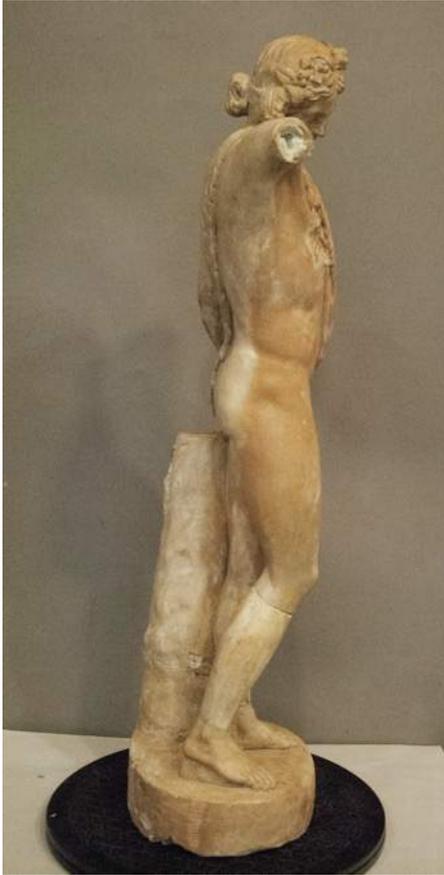
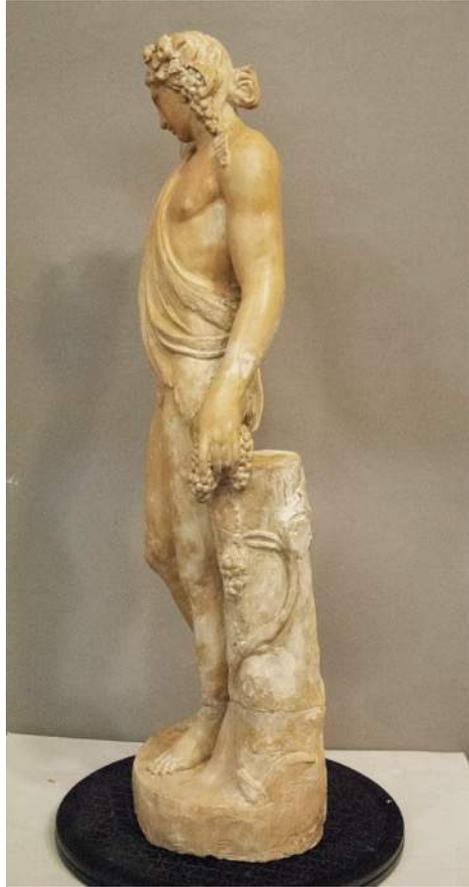
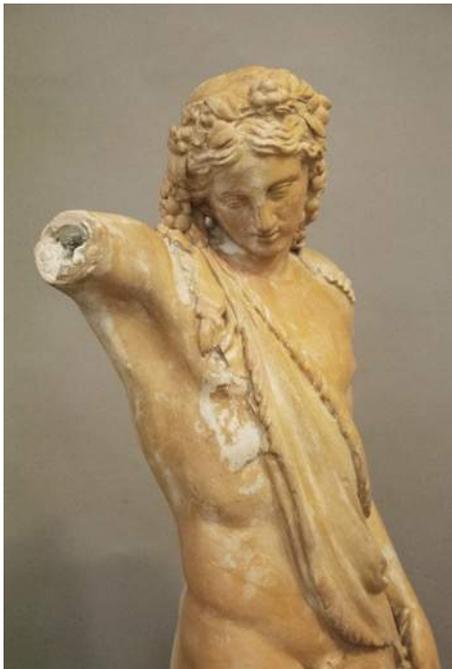
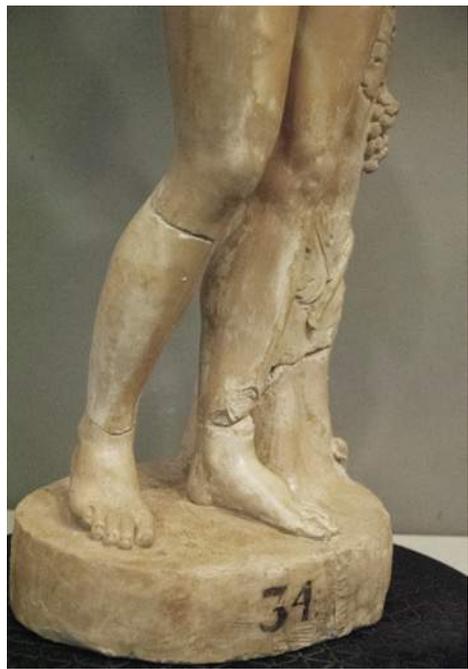
Resultado una vez eliminada la pátina, retiradas la reintegraciones volumétrica y rellenos de cera roja y separados los fragmentos que presentaban movimiento o estaban mal unidos.

- Una vez limpia toda la pieza se aplicaron 2 capas de consolidante a base de una resina acrílica (Paraloid B-72®) diluido al 5 % en Xileno.
- Estucado y desestucado, de todas las uniones, grietas y pequeñas pérdidas, utilizando como base un estuco sintético blanco (Modostuc®) coloreado con pigmentos, adaptándolo al tono del barro.
