INFORME DE RESTAURACIÓN

Retrato de Carlo Brochi, il Farinello

Nº de informe: 310 / 2004

Título: RETRATO DE FARINELLI

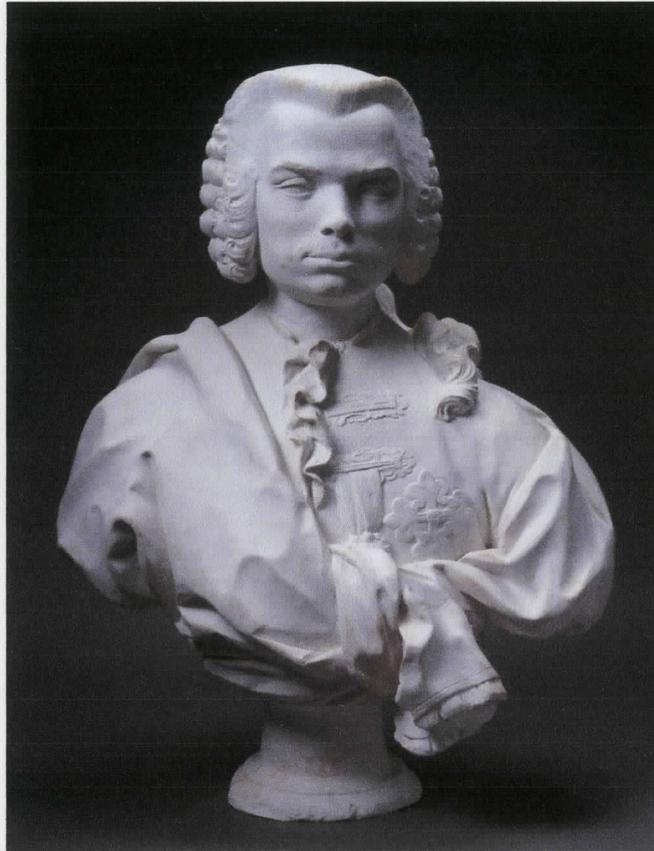
La pieza presentaba un recubrimiento de color grisáceo que correspondía a una capa de suciedad acumulada por el tiempo y la contaminación atmosférica. El yeso, con trazas de anhidrita, arcillas, mica y negro carbón, originalmente sin pintar, se encuentra cubierto de un barniz óleo resinoso a base de aceite de linaza y resina de conífera que impregnaba la superficie. Es en esta superficie en la que se acumula la suciedad ambiental. Sobre esta capa de suciedad hay cuatro manos de encalado a base de calcita y dolomita. Las cuatro son de composición muy similar. Se nota, no obstante, que el magnesio (de la dolomita) va decreciendo a medida que nos acercamos a la superficie. La capa final es una impregnación protectora de la superficie, del mismo modo que la que se encuentra sobre el yeso original.

Las capas de pintura se encuentran craqueladas en algunas zonas, principalmente en la zona de la peana.

Bajo las capas de pintura la pieza aparece muy fracturada y con numerosas intervenciones anteriores. Estas roturas se concentran en cara y cuello.

Limpieza mecánica del polvo en superficie mediante brochas secas y aspirador.

Eliminación mecánica de las capas de pintura, con ayuda de vapor de agua.

Eliminación mecánica de los rellenos de escayola realizados en intervenciones anteriores.

Saneado y consolidación de las roturas.

Consolidación de la parte inferior de la peana mediante resina acrílica tipo Paraloid B-72® en muy baja concentración en un hidrocarburo aromático.

Estucado con un estuco sintético (Modostuc®) de faltas de pequeño tamaño, grietas y burbujas de fraguado.
