Informe de intervención

Cristo en la cruz

Número de Intervención:	31707
Tipo de obra:	Escultura en marfil
Atribución:	Claude Beissonat
Datación:	Último tercio del siglo XVII
Procedencia:	Real Academia de Bellas Artes de San Fernando
Comunidad Autónoma:	Madrid

Informe de Intervención de la escultura *Cristo en la cruz* perteneciente a la Real Academia de Bellas Artes de San Fernando

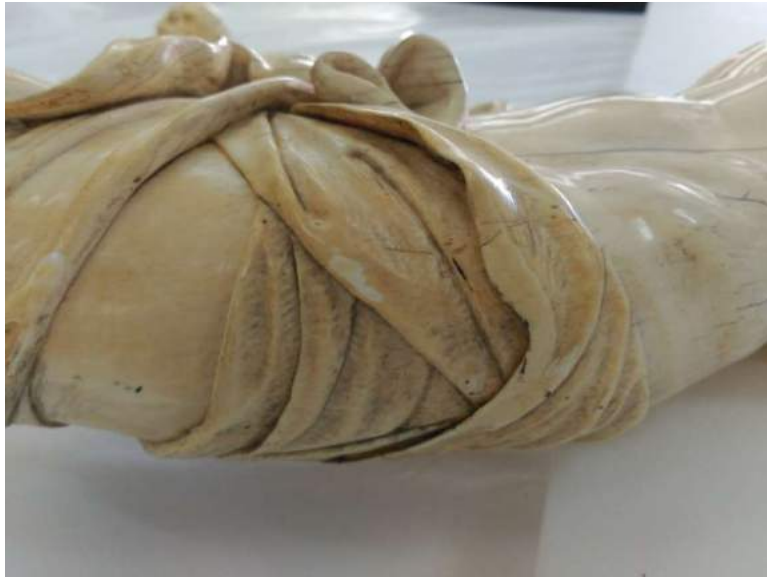
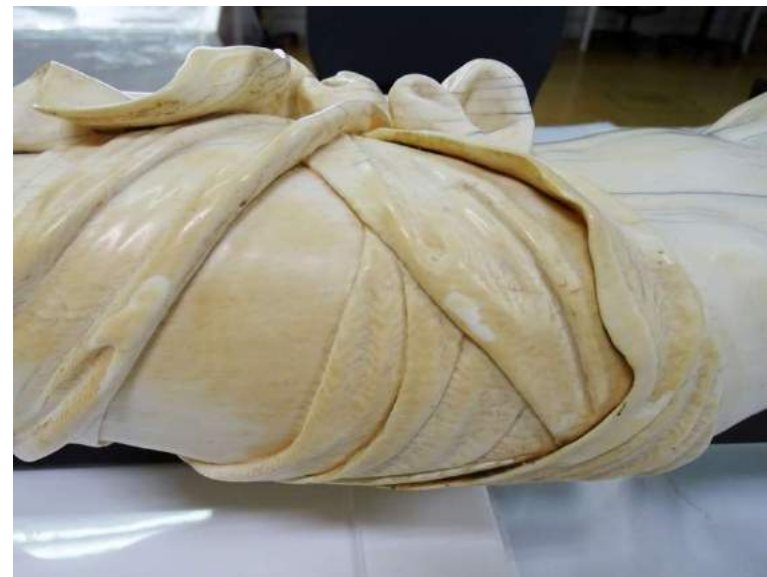
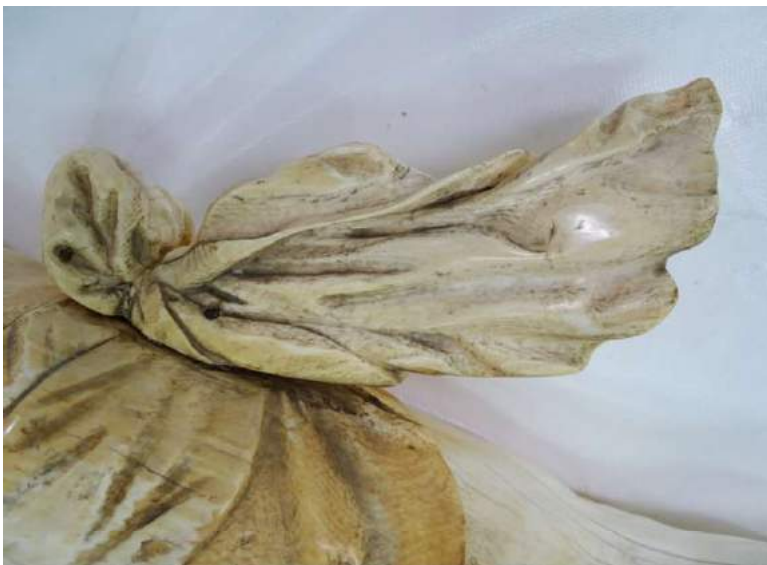
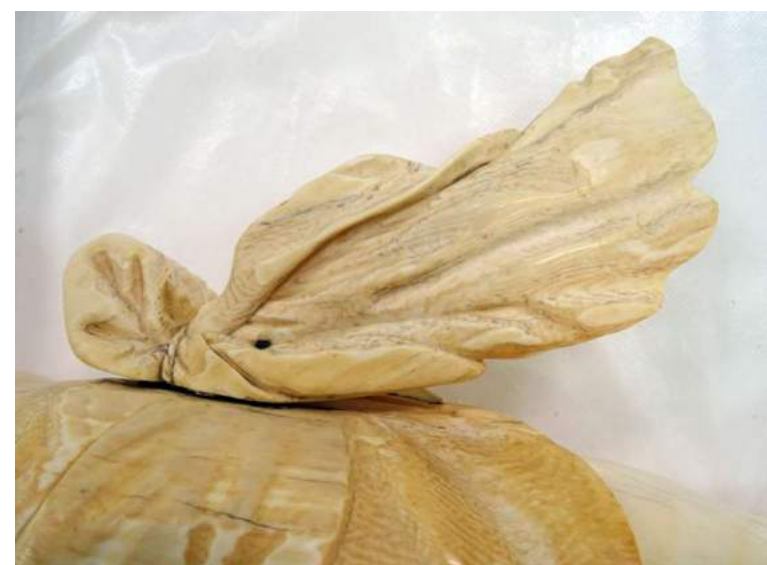
IMÁGENES DEL PROCESO DE LIMPIEZA

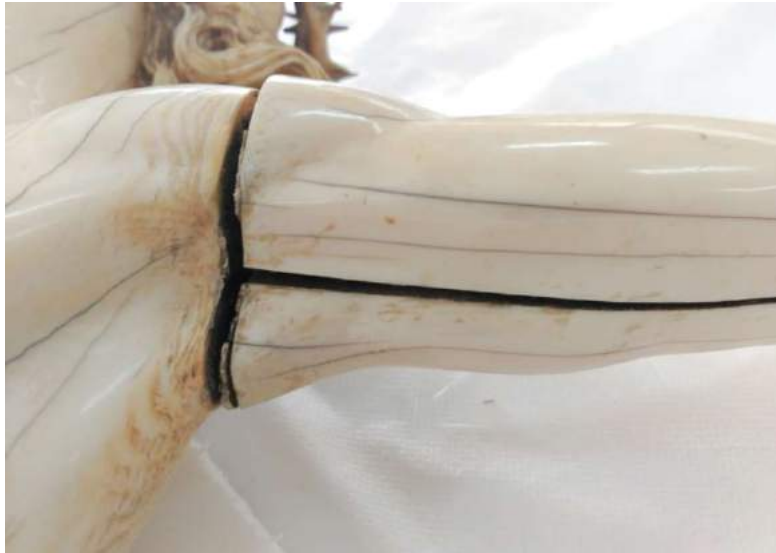
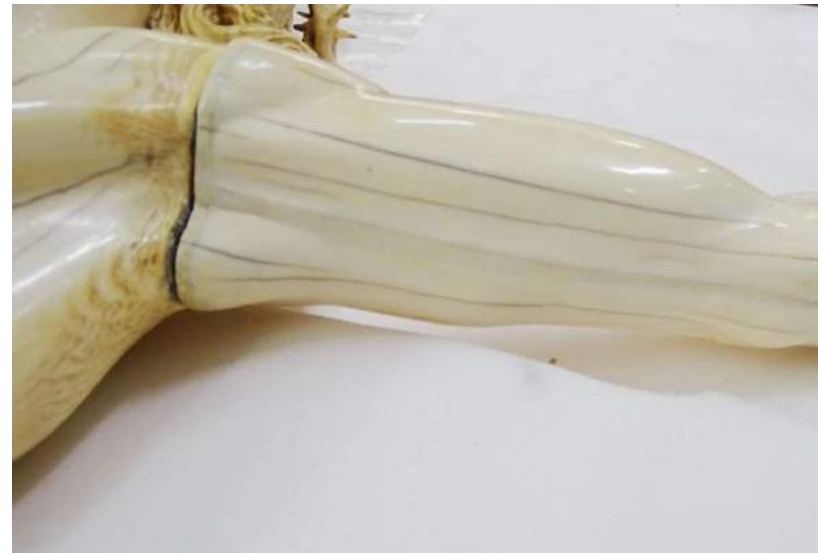
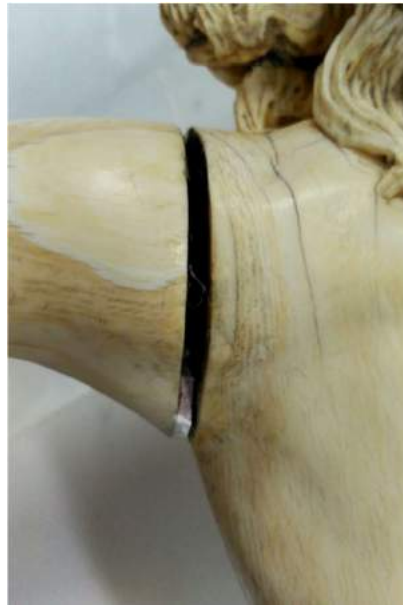
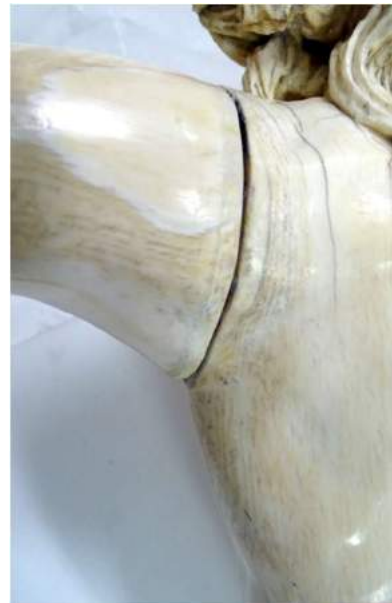
Como se ha comentado, la obra presenta el desencolado y la separación de 4 mm de su brazo izquierdo con respecto al cuerpo de la escultura. Esta separación permitió que unas condiciones ambientales de HR elevadas influyeran en la respuesta dimensional de la espiga de madera que forma la unión de refuerzo interna, provocando su hinchamiento y la posterior transmisión de tensión al soporte de marfil lo que generó la apertura de las grietas longitudinales -160 mm de largo y un máximo de 4 mm de ancho aprox.- tanto en la parte interna como superior del brazo.

IMÁGENES DEL PROCESO DE REINTEGRACIÓN (BRAZO DERECHO)

De las dos **grietas del brazo** –superior e interna- se procedió a la reintegración de únicamente la grieta interna por ser esta la única visible desde un punto de vista expositivo estándar, manteniendo abierta la grieta superior como zona de dilatación-contracción natural y evitando así generar nuevas áreas de tensión (siendo asimismo la aplicación coherente del criterio de mínima intervención).

La grieta se reintegró con masilla epoxídica tipo Milliput® Superfine White, tanto por la textura y color de base como por la facilidad de moldeo lo que permitió su aplicación en el interior de la grieta únicamente la cantidad necesaria para formar una tapa de escasos 3 mm de profundidad. Con el fin de extremar su reversibilidad, previamente se colocó en el la zona superior e inferior del interior de la grieta, unas láminas de acetatos para que al aplicar la masilla no hubiera contacto ni adhesión con el soporte de marfil y con el fin de facilitar su retirada en caso de que fuera necesario. Para la extracción mecánica de esta “tapa” de masilla se ha procurado un punto de agarre en la parte exterior de la longitud de la grieta (en el área de separación del brazo con el resto del cuerpo).

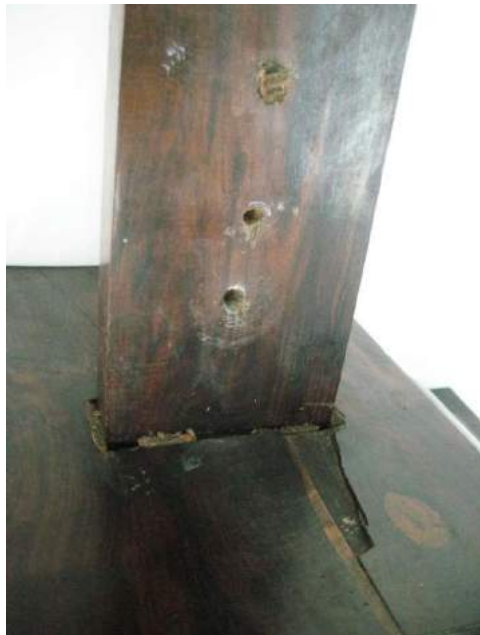
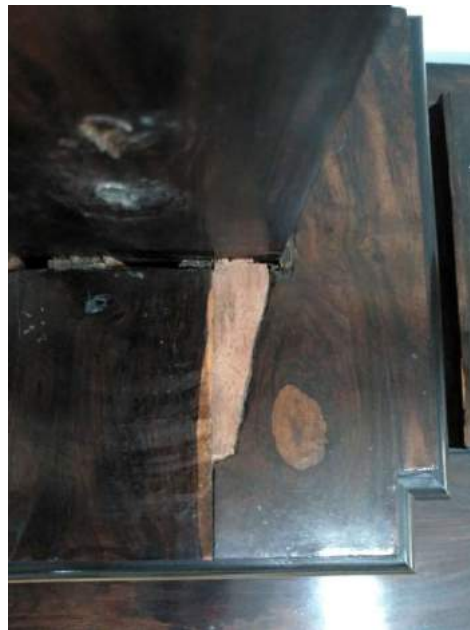
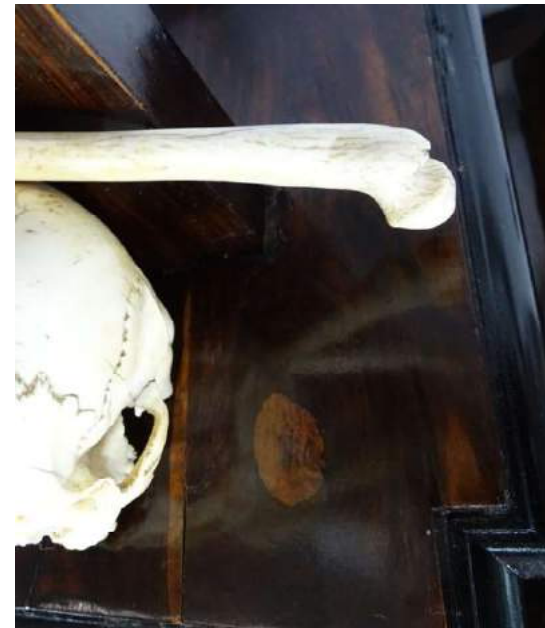
IMÁGENES DEL PROCESO DE REINTEGRACIÓN MUEBLE

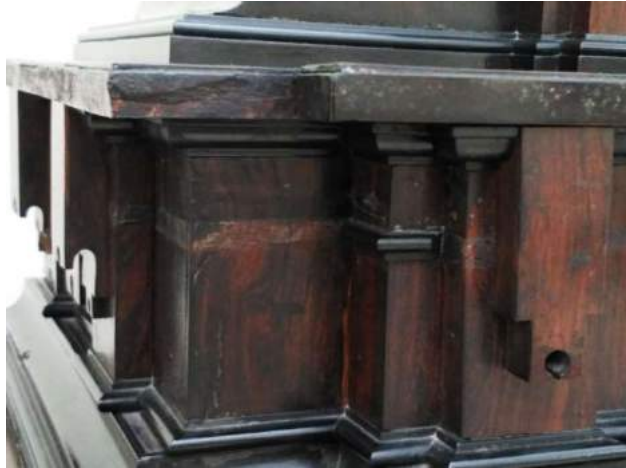
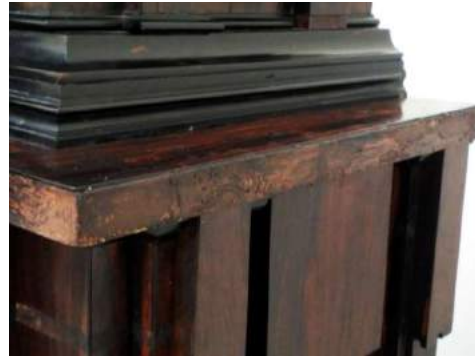
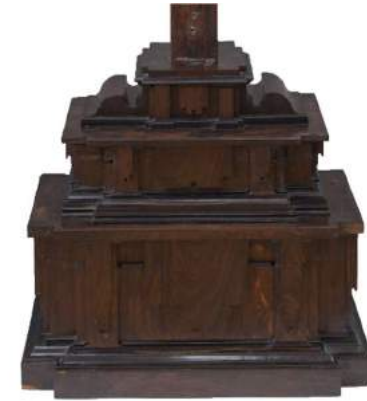
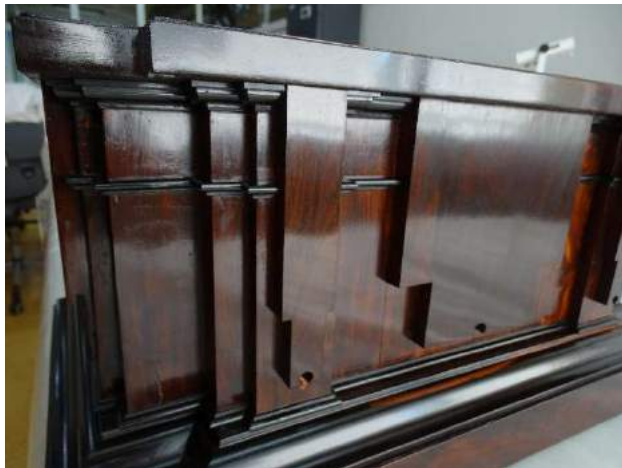
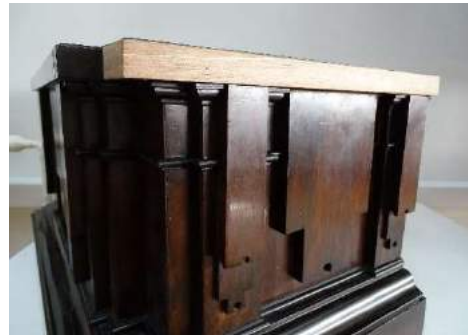
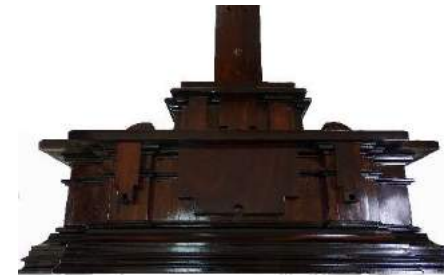
IMÁGENES DEL PROCESO DE REINTEGRACIÓN, LIMPIEZA Y BARNIZADO DEL MUEBLE

Tras la realización de pruebas con diferentes resinas y disolventes en varias concentraciones, la composición del barniz de protección para las partes acabadas en madera, se elaboró mediante el empleo de resina alifática (Regalrez® 1094) de bajo peso molecular (aprox. 900 uma) de alta resistencia tanto a la oxidación como a la degradación fotoquímica, disuelta en disolvente alifático exento de compuestos aromáticos (WS D40®) en una concentración 20% p/v, al que le fue añadido un aditivo a modo de estabilizador frente a las radiaciones ultravioletas (Tinuvín® 292 al 2%). La aplicación del barniz protector se realizó mediante muñequilla de algodón.

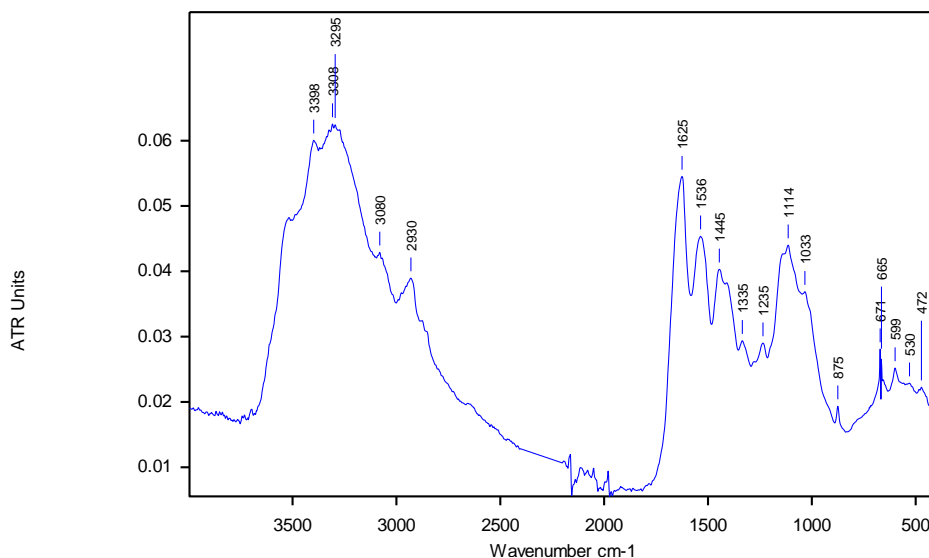
Espectro de infrarrojos del fragmento pardo: material proteico que indica cola animal, yeso (b.p.) y silicatos (b.p.). La cola animal detectada corresponde al adhesivo de unión.

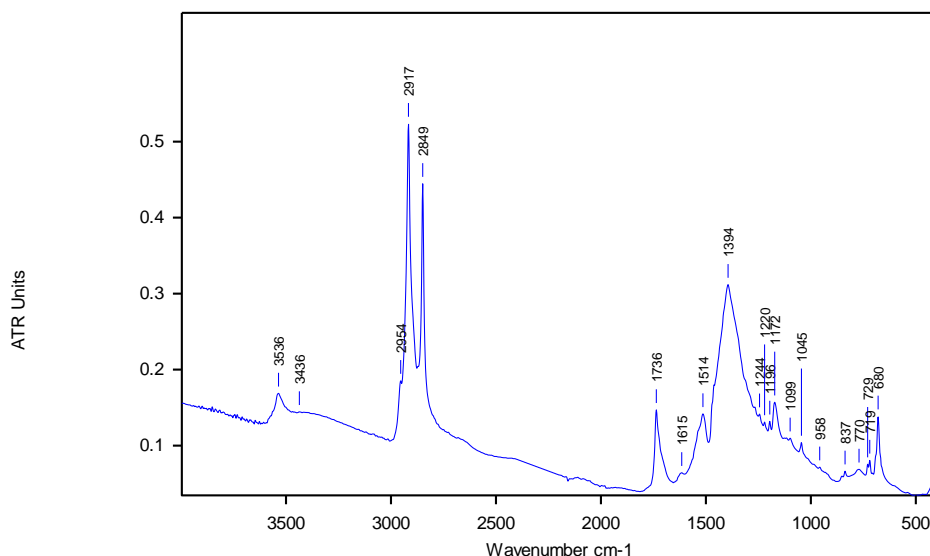
Espectro de infrarrojos del estrato blanco: blanco de plomo, material orgánico de naturaleza grasa o lipófila. El material orgánico detectado corresponde al aglutinante de la capa blanca. Para confirmar la naturaleza del aglutinante, el fragmento blanco es analizado mediante GC/MS.

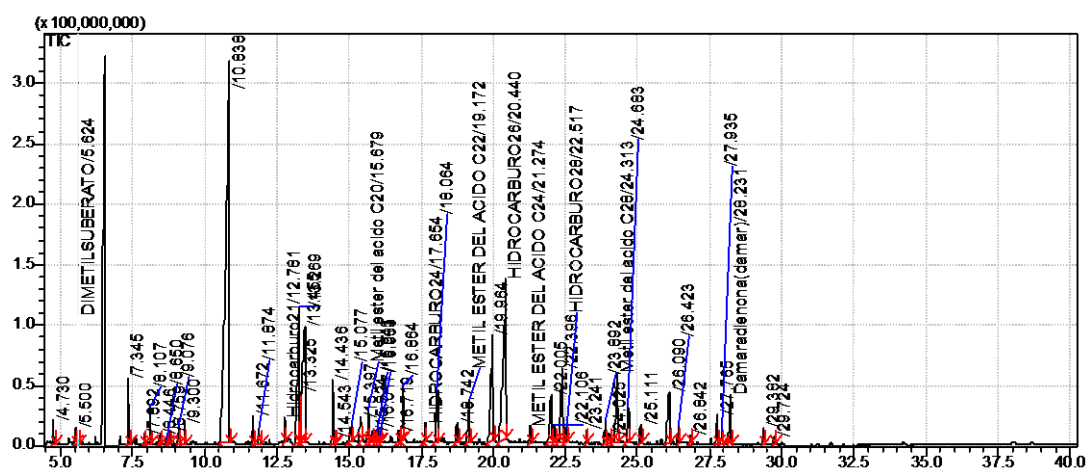
Cromatograma de gases de la capa blanca: aceite secante y cera de abejas. La presencia de cera de abejas enmascara la determinación del tipo de aceite secante.
