## INFORME FINAL DE CONSERVACIÓN Y RESTAURACIÓN “E-119 CINCINATO, REDUCCIÓN EN TERRACOTA” POR JAIME FOLCH Y COSTA

**Nº de informe de restauración:** 411

**Título:** CINCINATO

**Fecha de restauración:** Agosto – octubre 2015

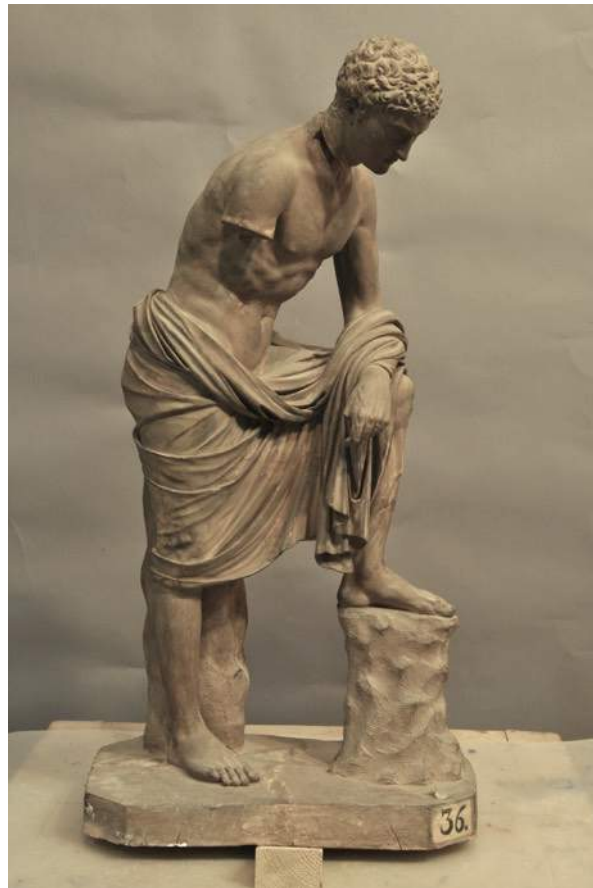
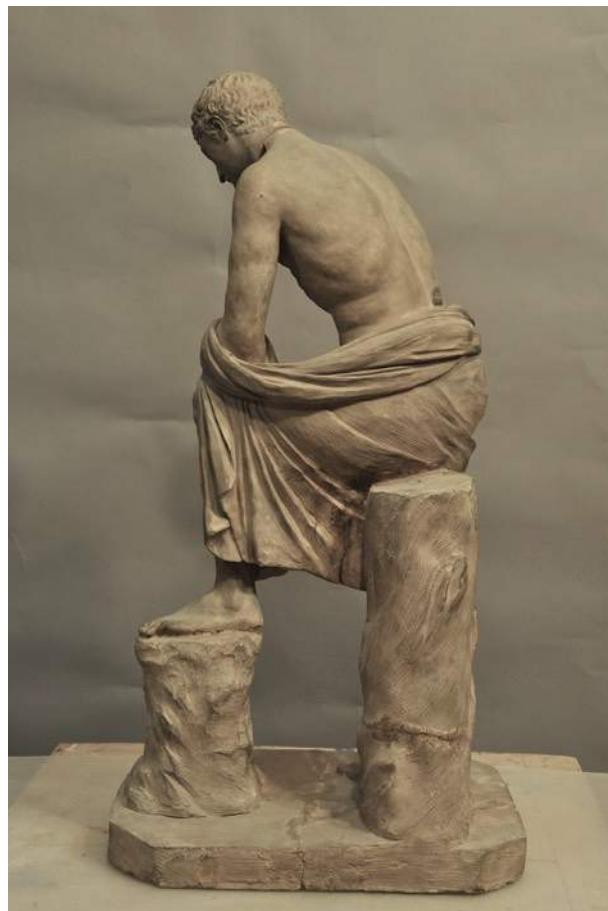
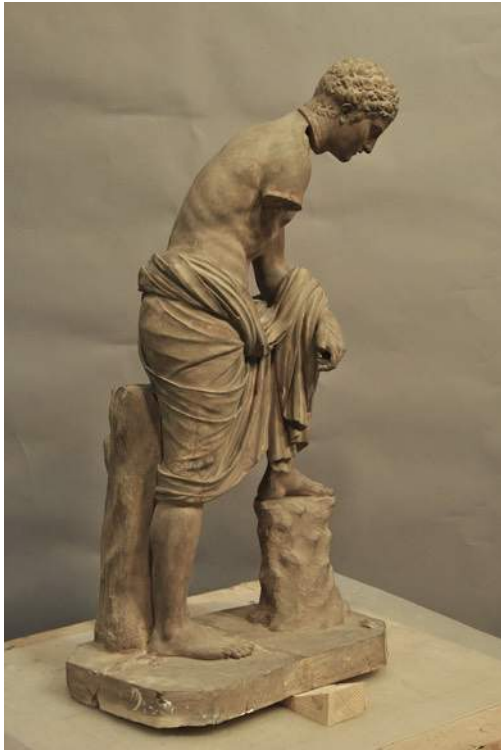
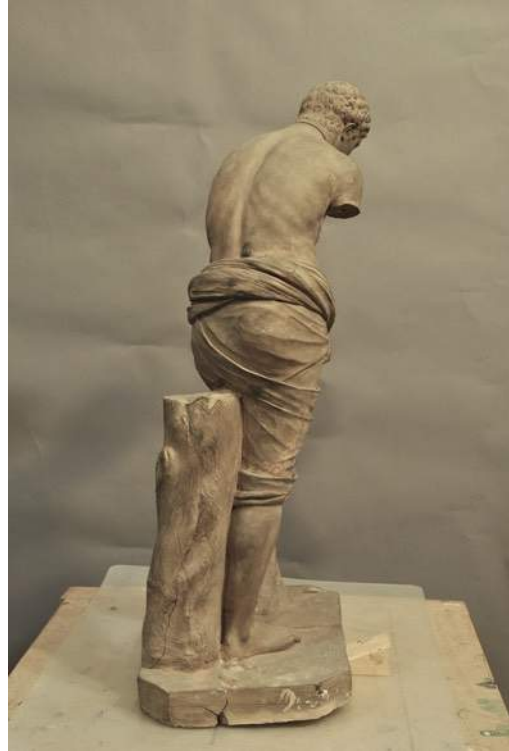
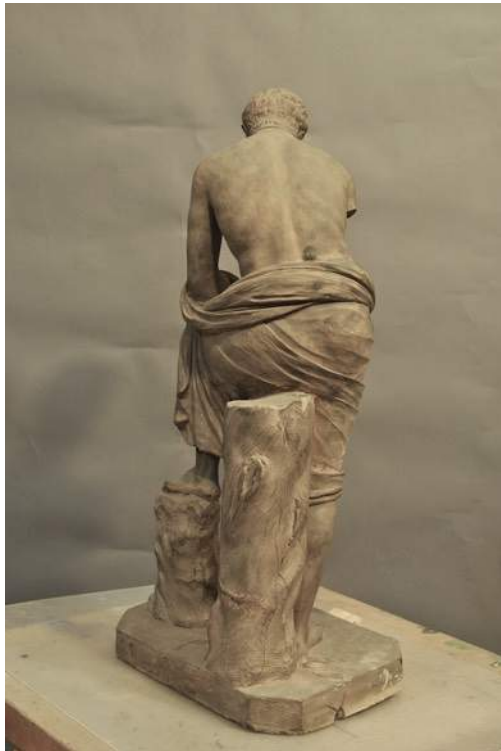
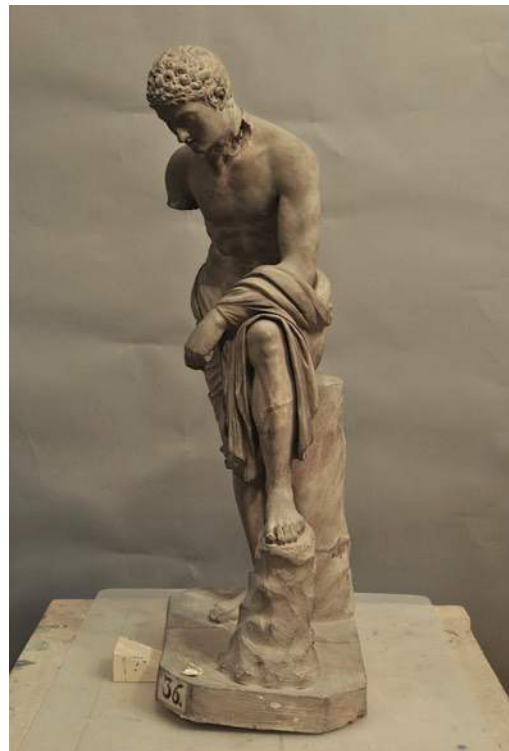
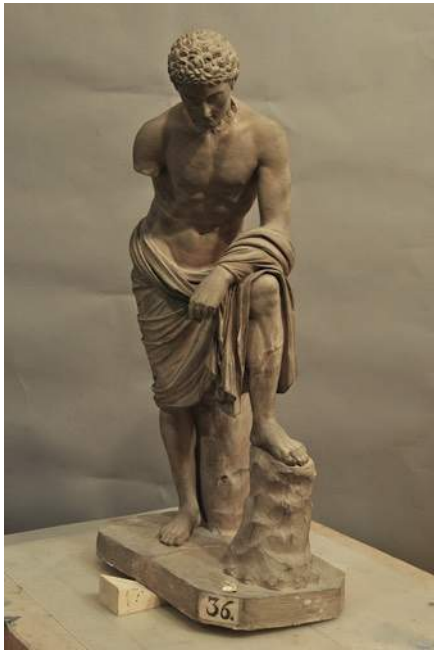
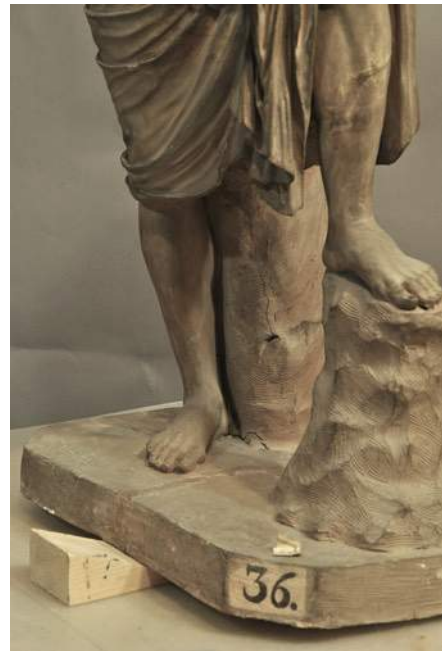
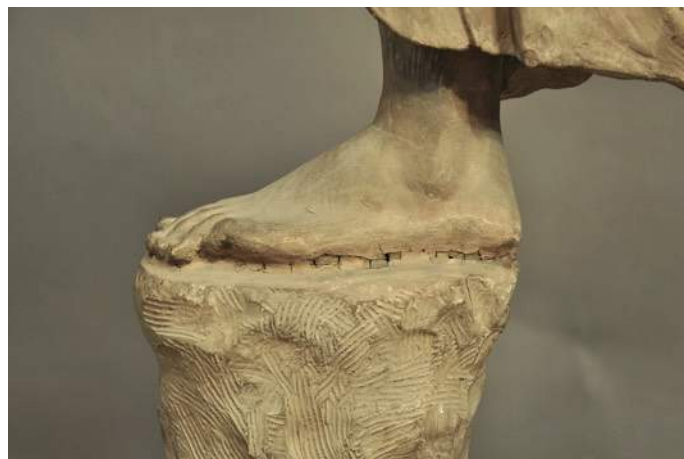
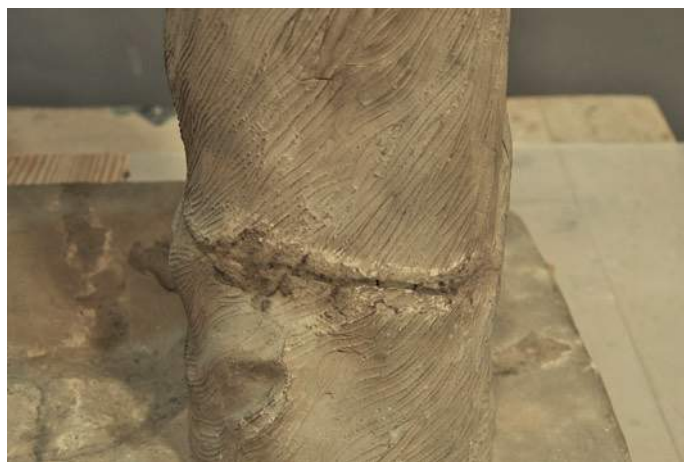
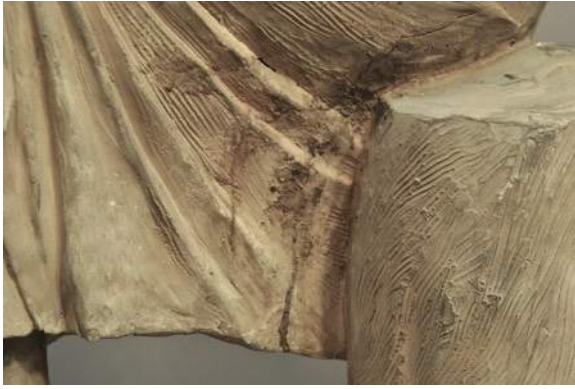
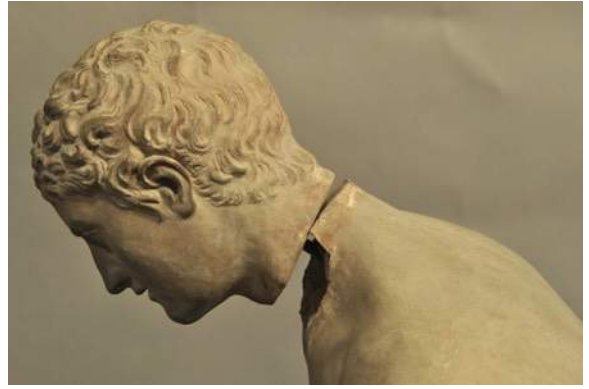
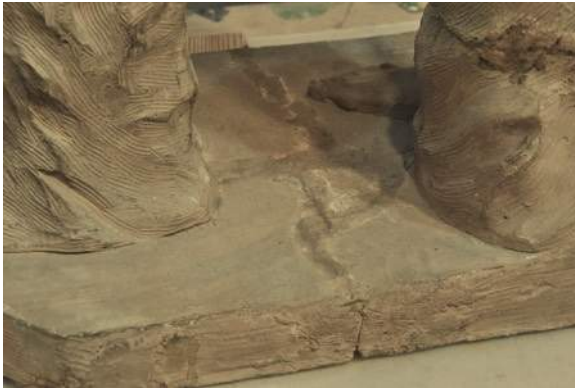
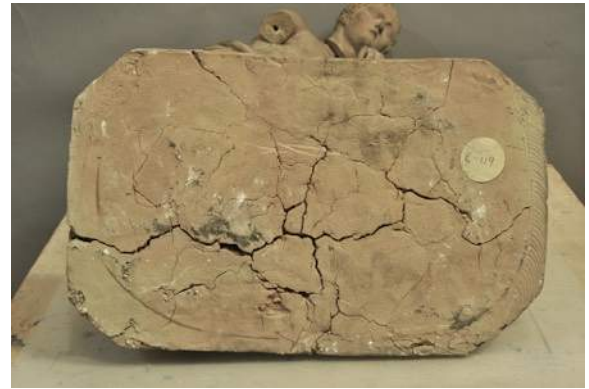
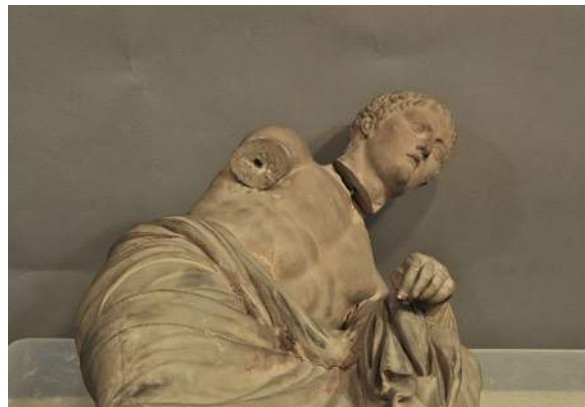
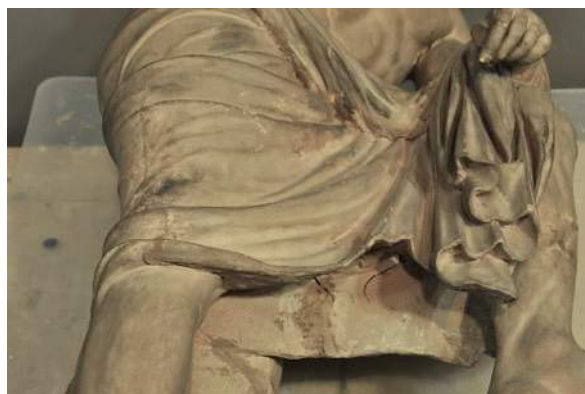
Presenta una gruesa capa de suciedad superficial provocada por la contaminación ambiental, en muchos casos producidos por las calefacciones de carbón y por el uso como estudio en los talleres de la academia. Es muy insistente (parece carbón), sobre todo en los salientes del modelado.

La cabera estaba fragmentada, separada del cuello y conservaba un perno de hierro como refuerzo. Presentaba una pérdida volumétrica en el cuello que dificultaba su posición correcta. En una intervención posterior debió de unirse, ya que conservaba restos de barbotina en el perímetro. Esta, se encontraba superpuesta sobre el barro original. Lo mismo debió ocurrir con el brazo derecho ya que había restos de barbotina alrededor de la fractura.

Sufría otras pérdidas volumétricas como eran el brazo derecho, dedo pulgar de la mano izquierda y en la peana.

El pie izquierdo sufría un ligero movimiento. El relleno, barbotina, de la unión con el tronco donde se apoyaba se encontraba muy craquelado, por lo que no hacía su función de sujección.

Sufría muchas grietas, algunas de ellas se trataban más de fracturas que de grietas por la cocción. Estas, habían sido rellenas con barbotina.

La base presentaba muchas grietas, pero de cocción.
