INFORME FINAL DE CONSERVACIÓN Y RESTAURACIÓN “E-127 ANTINOO, REDUCCIÓN EN TERRACOTA” POR ISIDRO CARNICERO

Nº de informe de restauración: 416

Título: ANTINOO

Fecha de restauración: Marzo – abril 2016

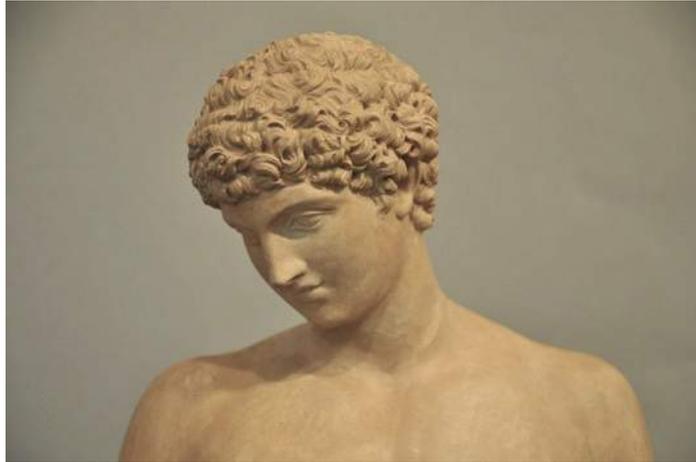
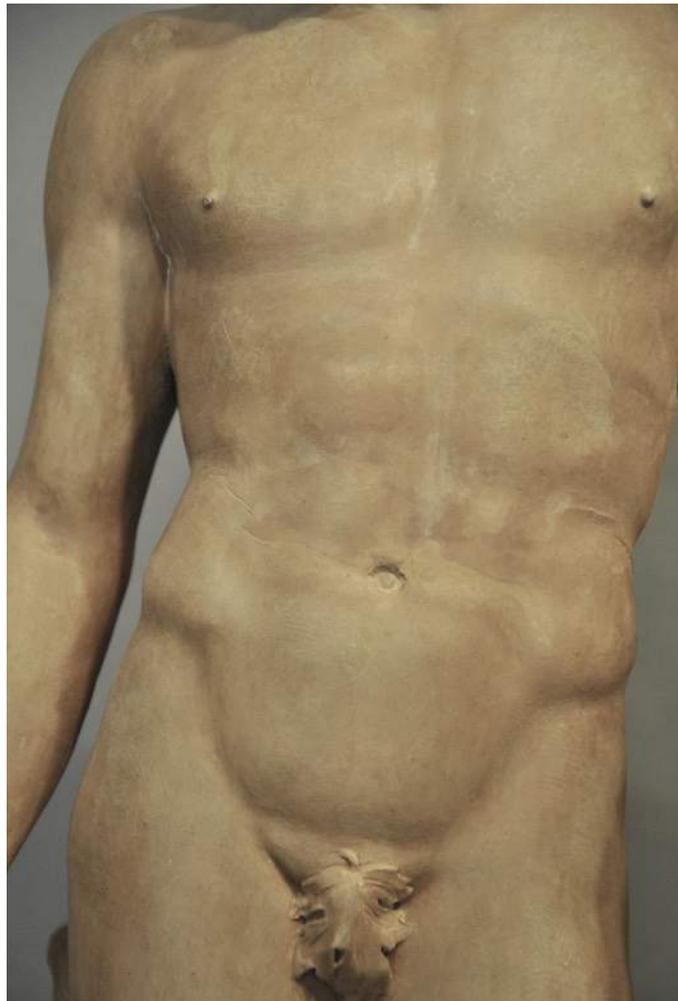
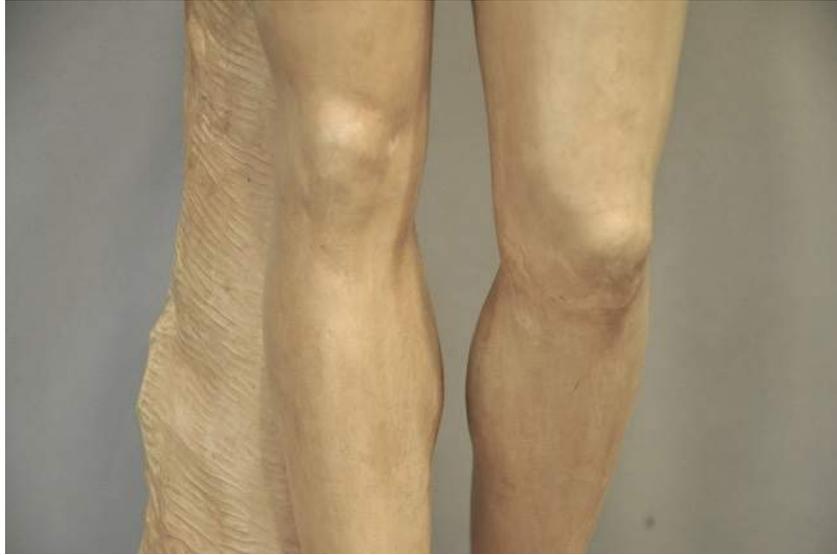
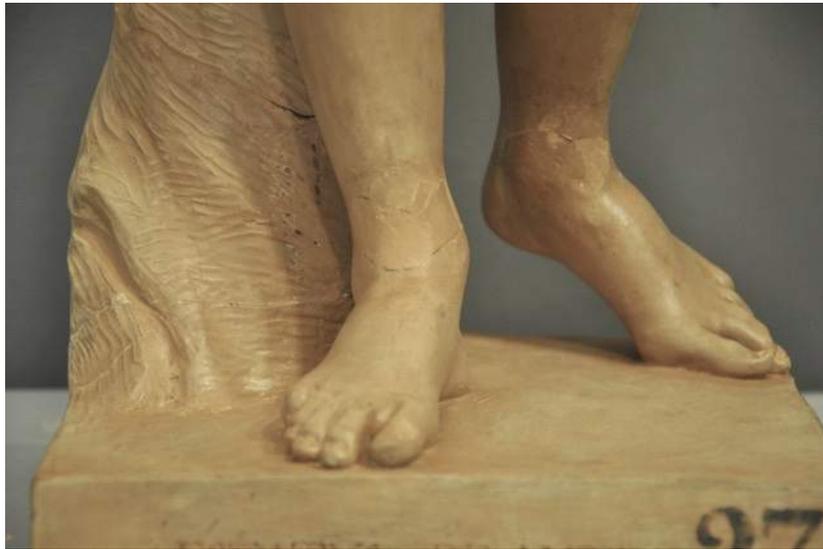
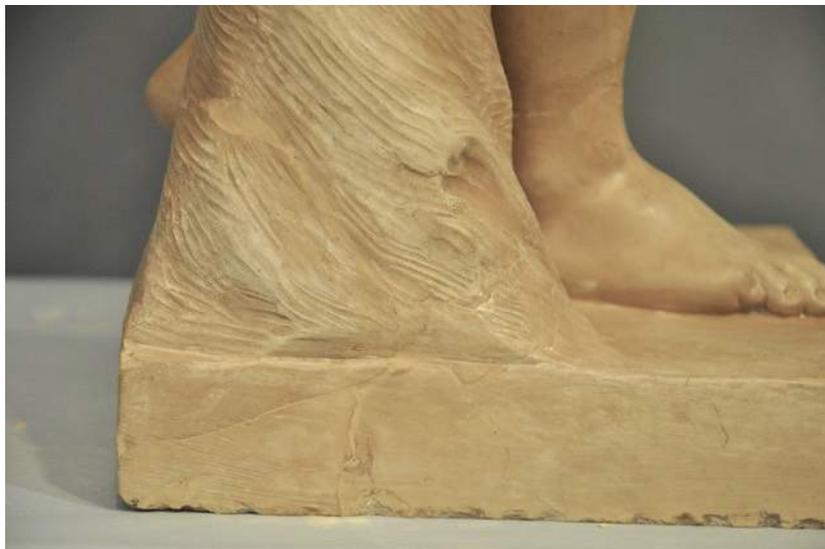
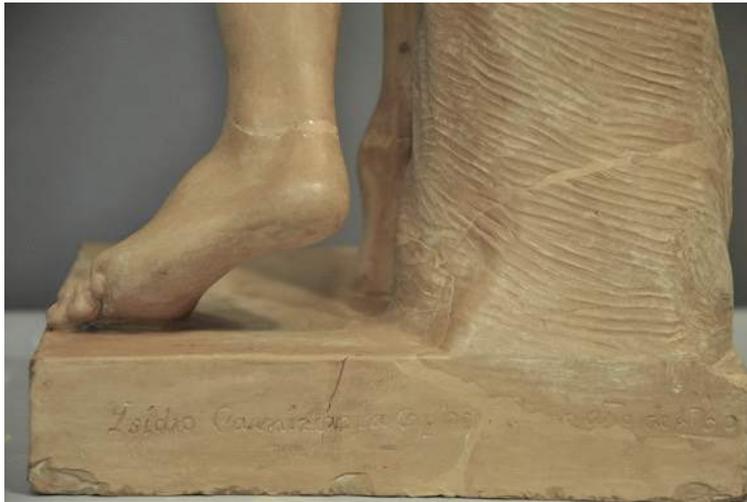
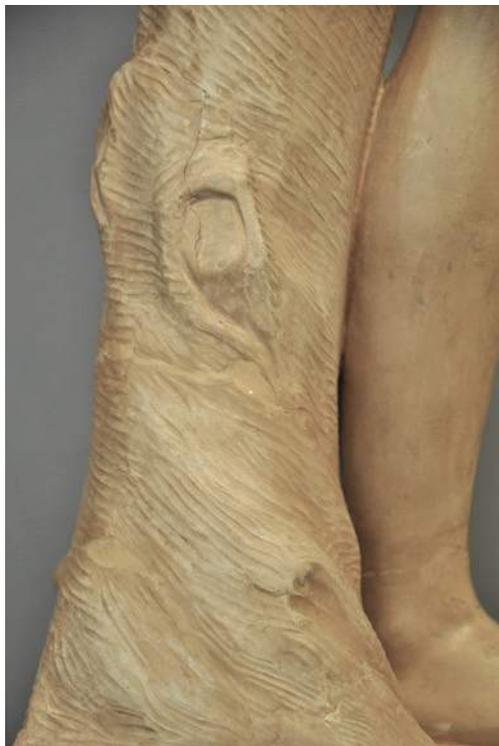
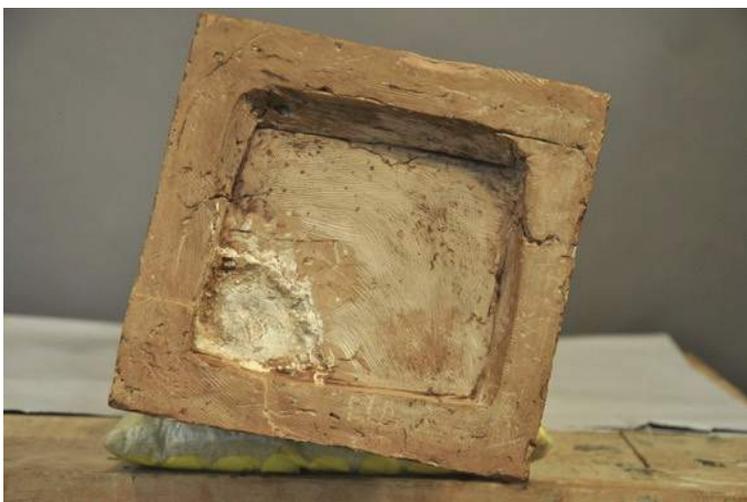
Sufría bastantes fracturas, las cuales habían sido rellenas con estuco a la cola y con cera roja. Estas, estaban ocultas bajo una fina capa de barbotina muy líquida. Muchos de estos rellenos sobrepasaban la superficie original.

Había sufrido grietas durante la cocción del barro, algunas de las cuales habían sido rellenas.

- Eliminación de los rellenos de las fracturas de la intervención posterior y de las grietas de cocción, reblandeciendo los estucos a la cola con emplastos de agua templada y eliminándolos mecánicamente.

- Estucado y desestucado, de todas las uniones, grietas y pequeñas pérdidas, utilizando como base un estuco sintético blanco (Modostuc®) coloreado con pigmentos, adaptándolo al tono del barro.
- Finalmente se le aplicaron dos capas de protección con una resina acrílica (Paraloid B-72®) diluido al 8 % en Xileno.
