**INFORME FINAL DE CONSERVACIÓN Y RESTAURACIÓN  
“E-207 SAN FRANCISCO DE PAULA Y E-132 ÁNGEL DE LA  
CARIDAD”  
REDUCCIÓN EN TERRACOTA POR JOSÉ GUERRA**

**Nº de informe de restauración:** 412

**Título:** SAN FRANCISCO DE PAULA ACOMPAÑADO POR EL ÁNGEL DE LA CARIDAD

**Fecha de restauración:** Agosto 2015 – Abril 2016

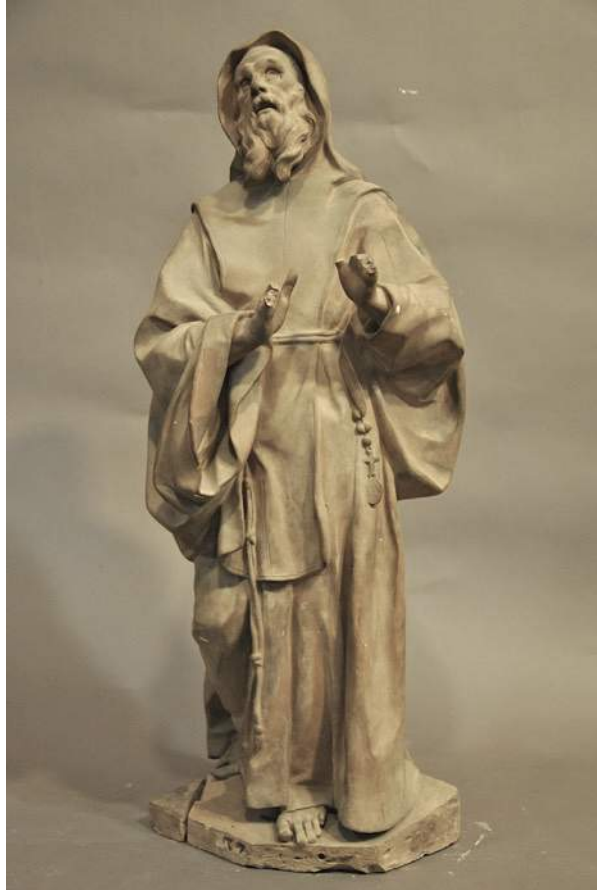
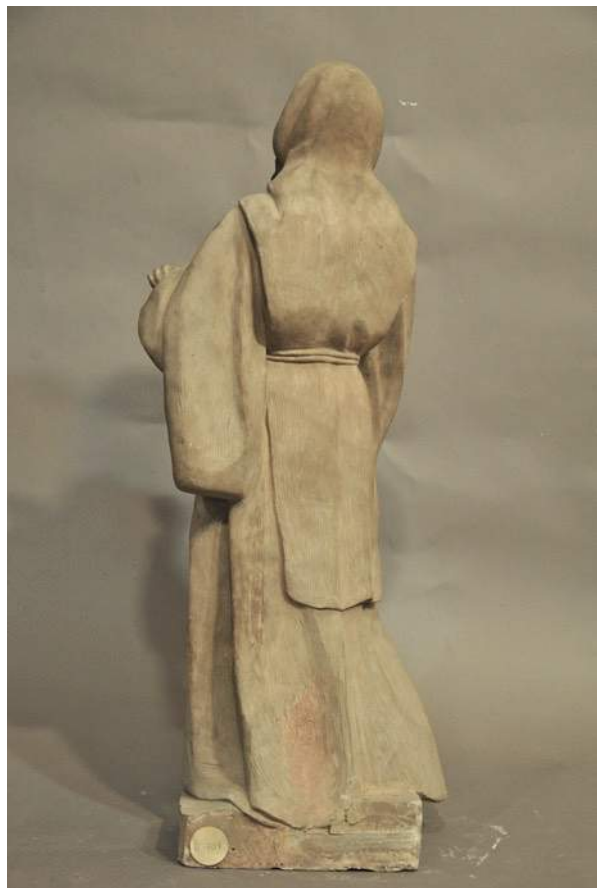
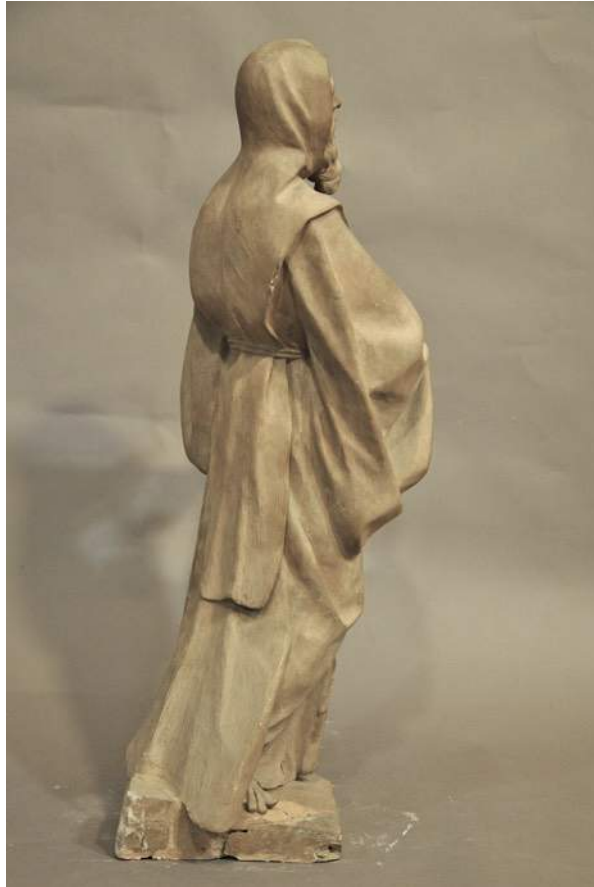
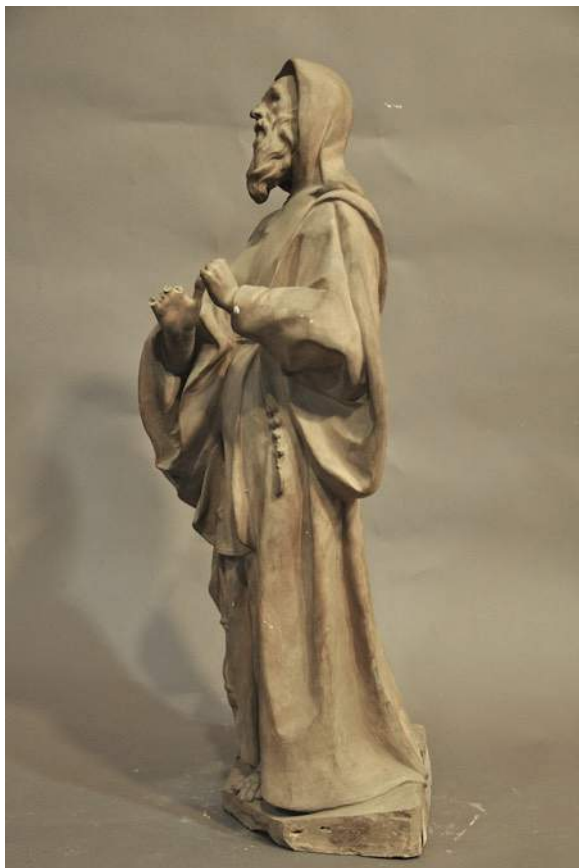
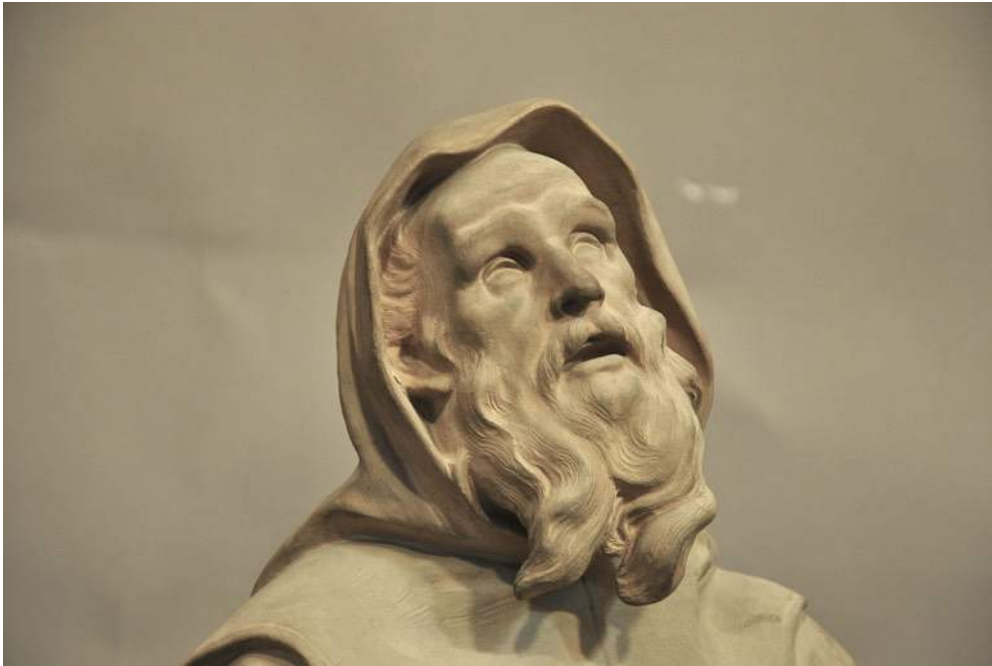
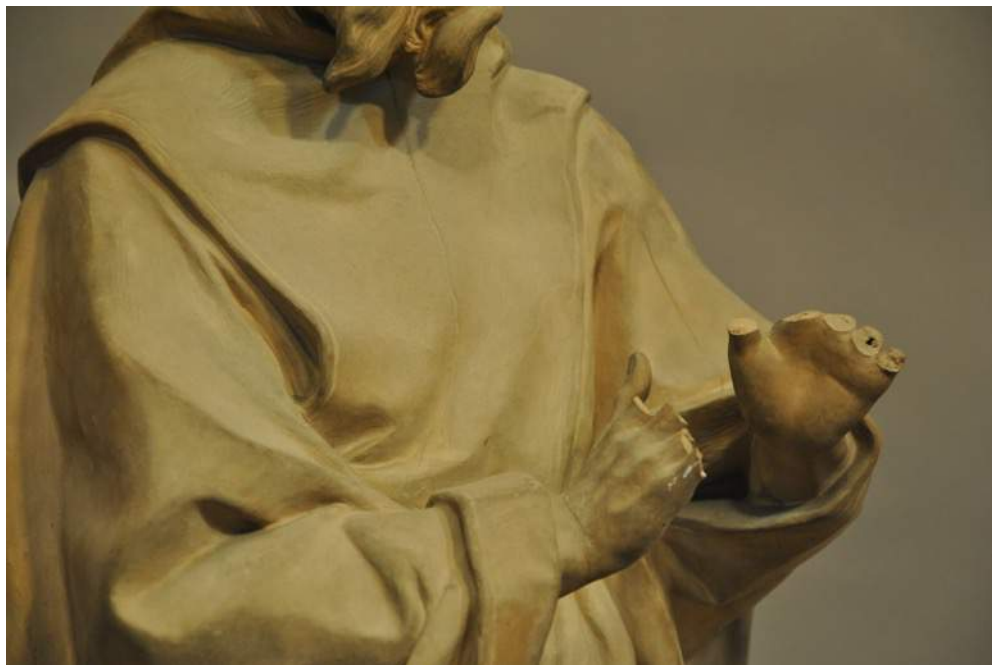
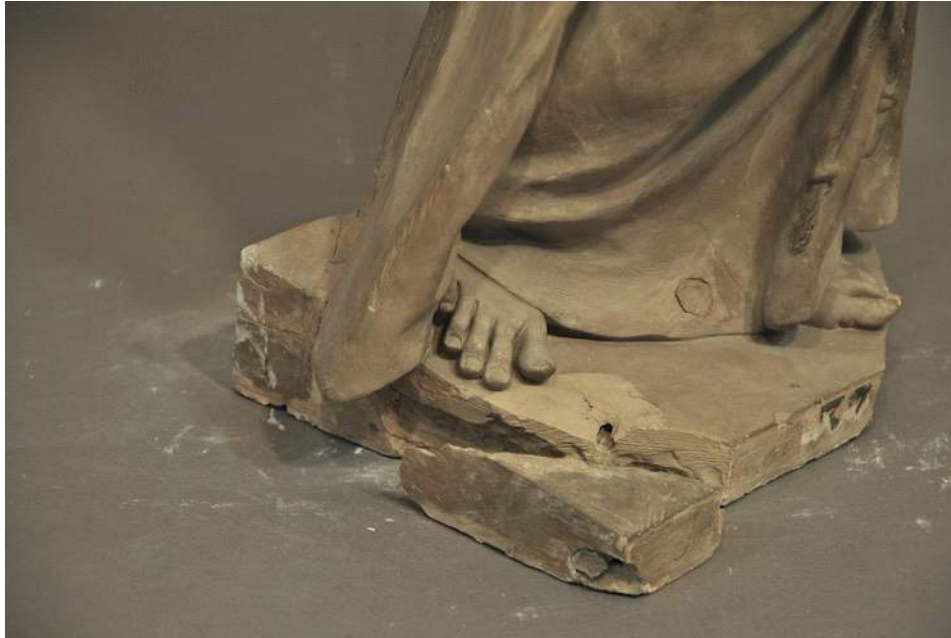
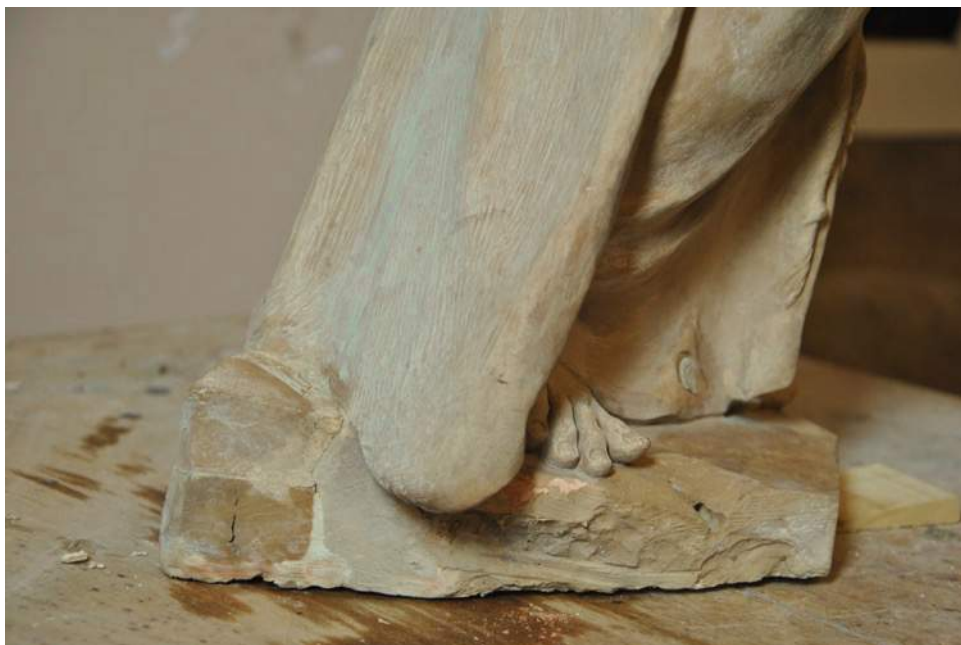
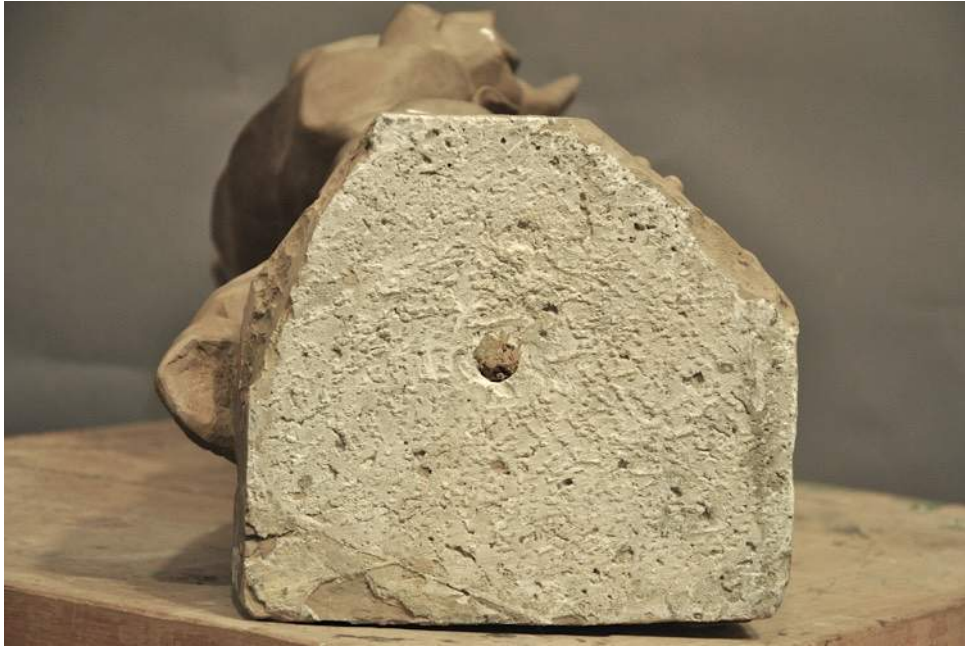
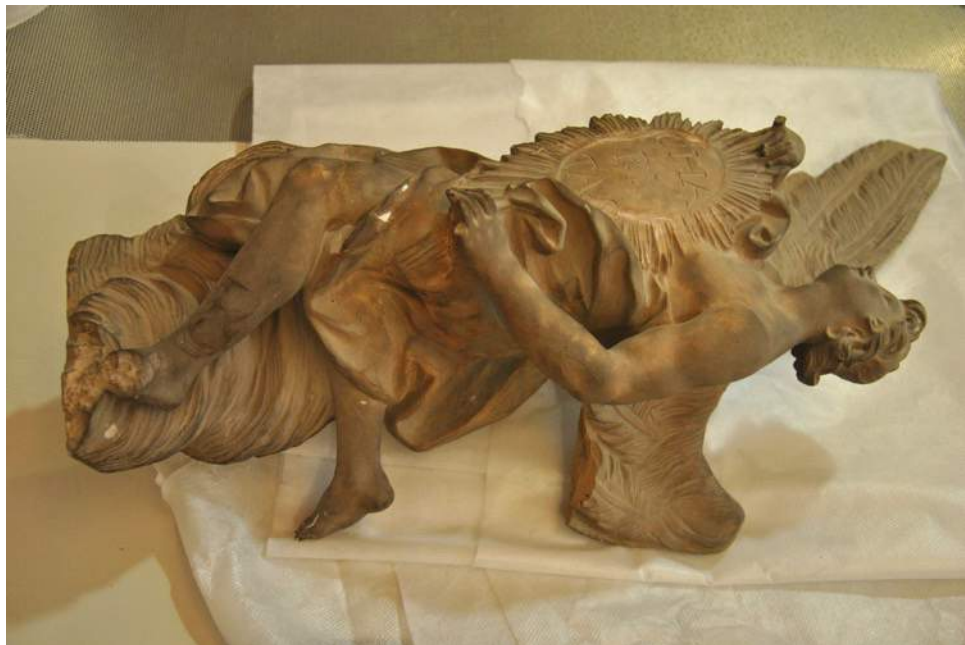
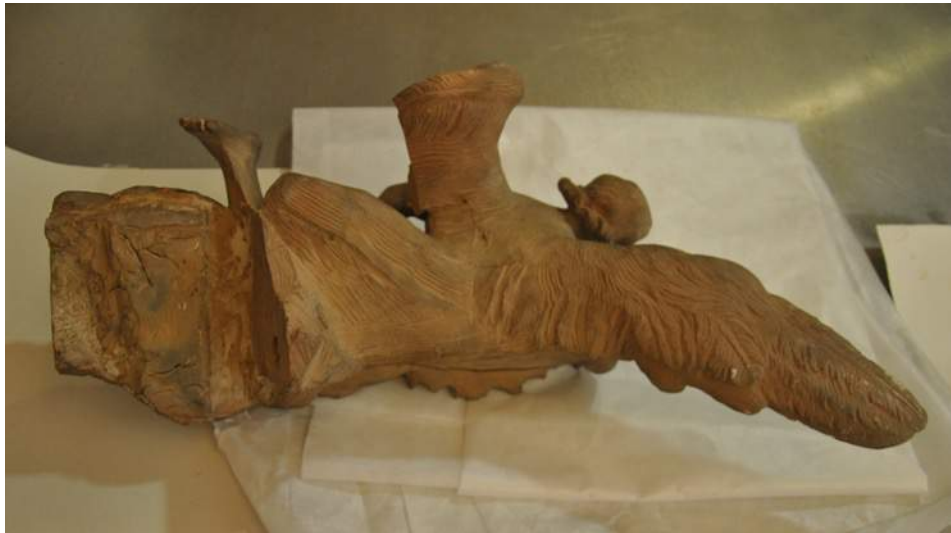
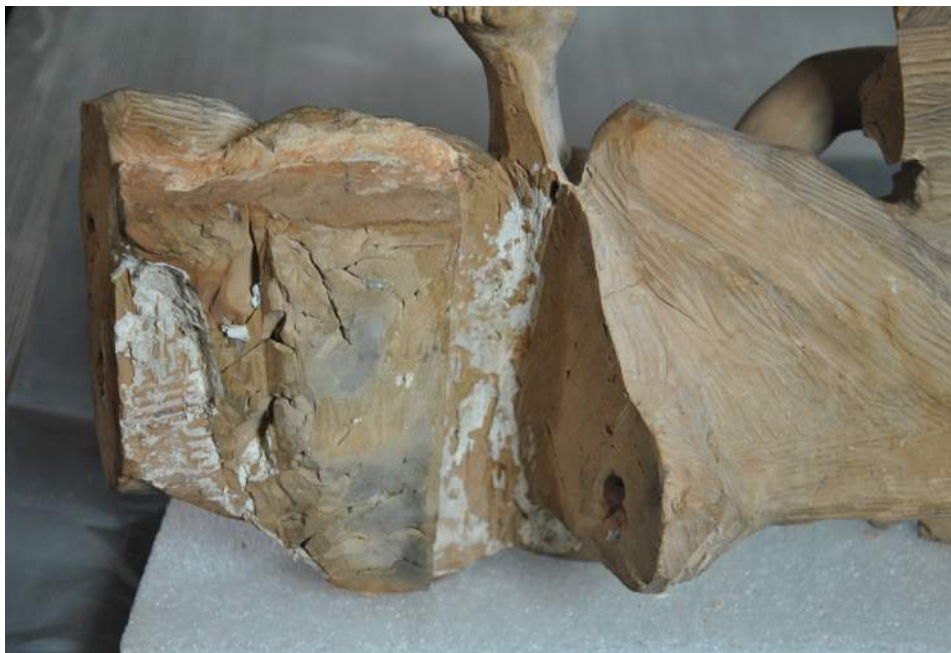
Presenta una gruesa capa de suciedad superficial provocada por la contaminación ambiental, en muchos casos producidos por las calefacciones de carbón. Es muy insistente (en los salientes del modelado).

Sufría de grietas producidas durante la cocción.

Pequeñas pérdidas puntuales en las áreas salientes del modelado debido a su manipulación.

Perdidas volumétricas: todos los dedos de la mano, y esquina delantera derecha. En ambas se podía observar orificios de antiguos pernos de hierro. Parte superior de la peana coincidiendo con la fragmentación de la esquina delantera izquierda.

- La esquina delantera izquierda separada de la base y que conserva un perno de hierro oxidado. Esta pieza a su vez estaba formada por 2 fragmentos. Fue pegada con yeso aglutinado con cola animal.
- Por la parte trasera, esquina posterior izquierda, conserva dos fragmentos pegados con yeso a la cola, el superior colocado después y que marca la inclinación de la base. Esta zona estaba fracturada en 6 fragmentos.

Por la parte trasera un orificio tapado con yeso a la cola y barbotina por encima.

La parte inferior de la base presentaba una capa de yeso a la cola para igualar y tapar todas las uniones de los fragmentos. En el centro se puede observar un vástago de madera.

Al igual que San Francisco de Paula, presentaba una capa de suciedad en superficie provocada por la contaminación ambiental, así como depósitos de suciedad en polvo acumulado por el paso del tiempo.

Al eliminar la suciedad fueron surgiendo pequeñas fractura y grietas de cocción que habían sido rellenas con estuco a la cola.

Pérdidas: al iniciar la restauración en octubre de 2015, la pieza sufría la pérdida de la parte inferior del ala izquierda. En 2018 en una visita al almacén que la Academia tiene en Alcorcón, apareció el fragmento en una caja.

La parte trasera que correspondería a su unión con su pieza pareja, presentaba restos de yeso a la cola posiblemente de un antiguo montaje.
