INFORME FINAL DE CONSERVACIÓN Y RESTAURACIÓN “E-185 VACIADO DE ISABEL DE BRAGANZA” POR JOSÉ GINÉS

Título: RETRATO DE ISABEL DE BRAGANZA
Autor: José Ginés
Nº de inventario: E-185 (Inv. 1994 de Leticia Azcue), 42 (Inv. 1804)
Dimensiones: 86,5 x 50 x 29,5 cm.
Colección: Real Academia de Bellas artes de San Fernando (Madrid)
Procedencia: Donación en 1835, de los testamentarios de José Ginés.
Material: Yeso
Técnica: Vaciado
Fecha de restauración: 2018 - 2019
Restauración realizada por: Ángeles Solís

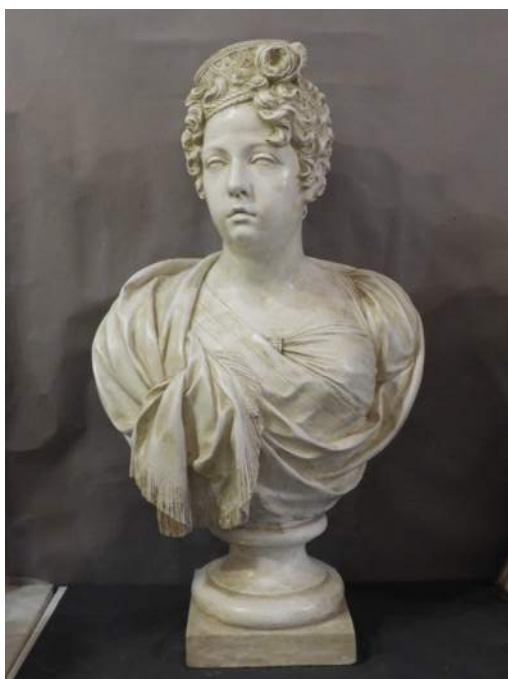
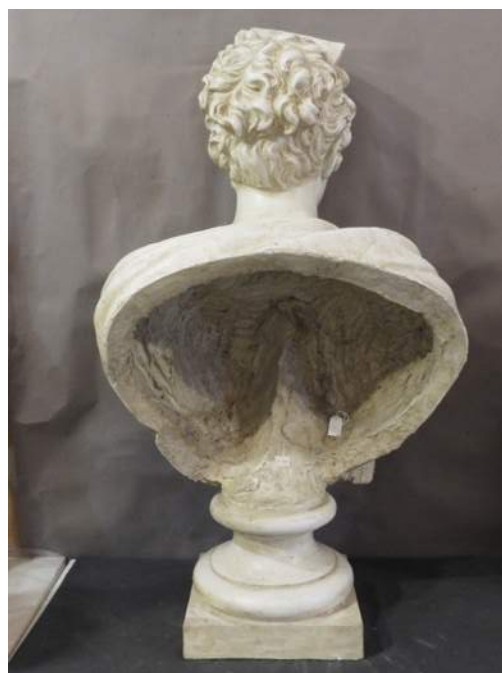
El vaciado fue intervenido en 1985, momento en el que fue repintado en su totalidad mediante una pintura sintética blanca con una veladura de tonalidad parda. Esta capa ocultaba por un lado la suciedad que no se supo eliminar y las reintegraciones volumétricas de pequeñas pérdidas y deterioros que había sufrido el vaciado con el paso del tiempo.

También conserva, en el interior de la peana, parte que no fue repintada, una etiqueta de la “*Exposición Nacional de Retratos/ 38/ EXPOSITOR D. Academia de San Fernando / num. Inscripción 812*”.

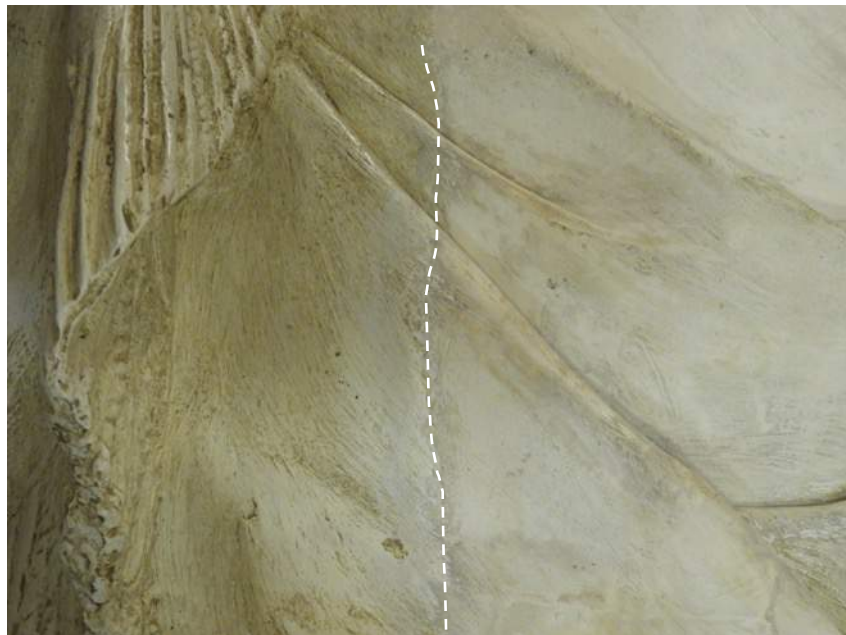
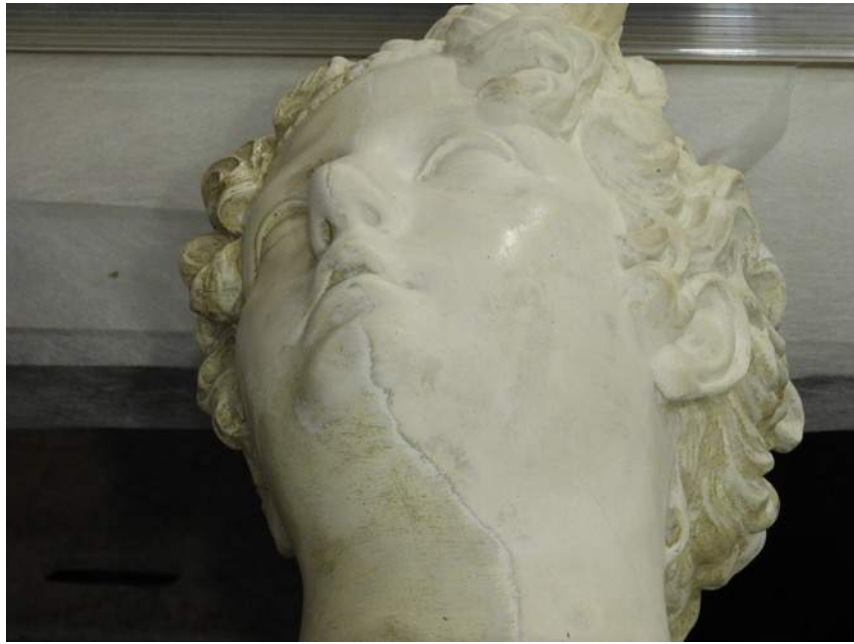
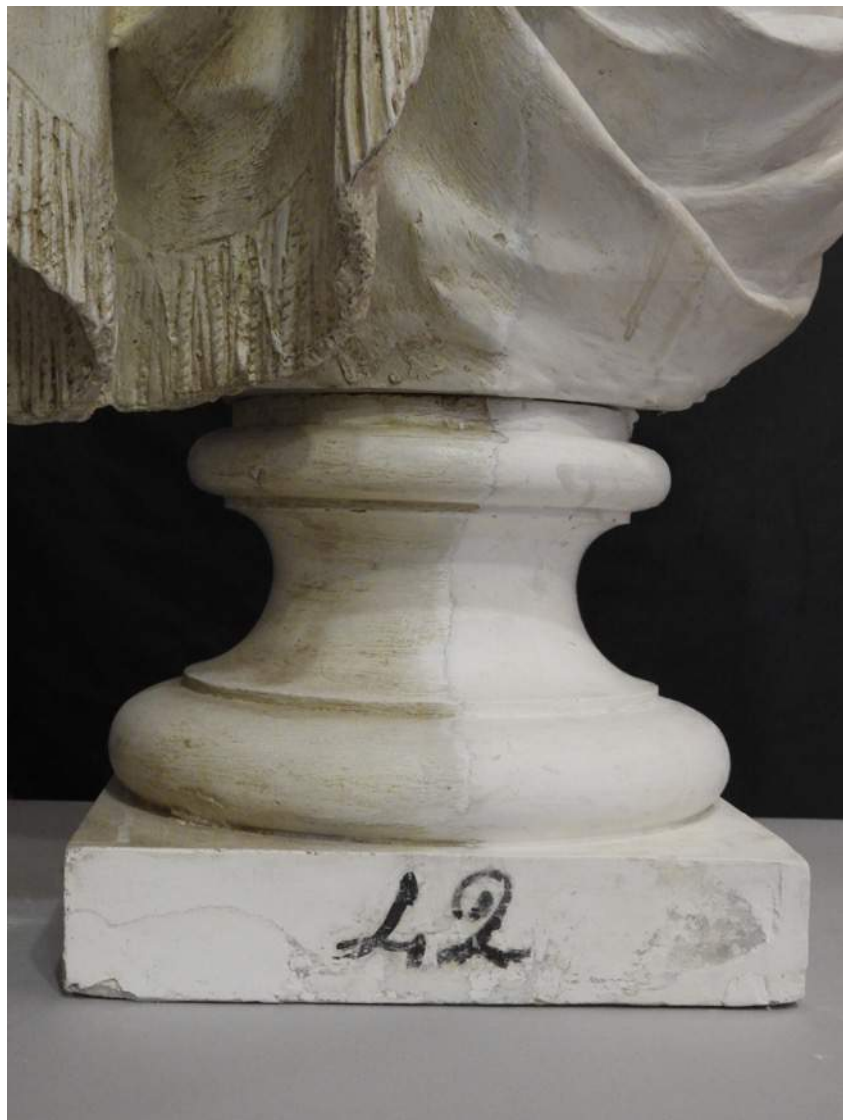
Eliminación de la capa de pintura (no original), mediante la aplicación de emplastos de Cloruro de Metileno y retirada de la pintura de forma mecánica y con ayuda de alcohol etílico.

Una vez eliminada toda la pintura, y las reintegraciones volumétricas invasivas, se procede a una limpieza final mediante Anjusil.

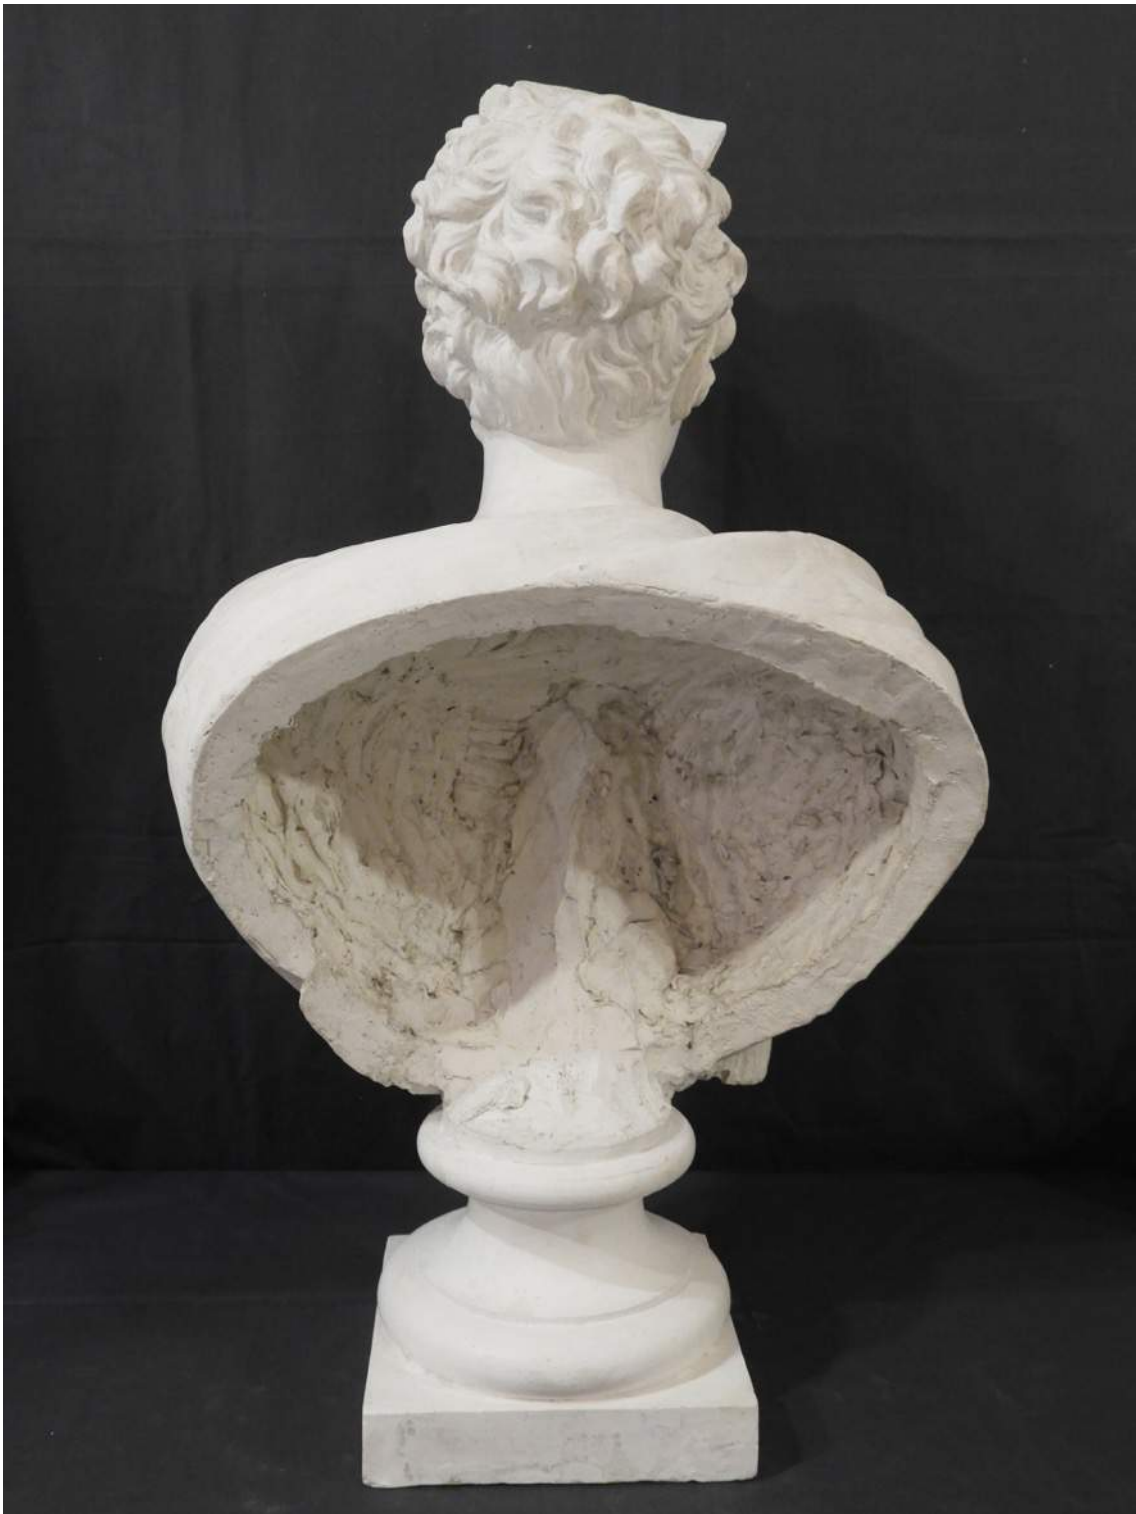
La etiqueta estaba adherida en la parte interior de la peana, mediante cola fuerte. Se separó del yeso mediante la aplicación de emplastos de agua templada. Se realizó un baño en agua templada para reblandecer y eliminar el adhesivo de la parte posterior. Posteriormente se realizó su secado y se aplicó peso para recuperar su forma plana original. Presentaba varias roturas por lo que se le adhirió por el reverso un soporte nuevo “Archibond tissue” de manera que se quedaron unidos todos los fragmentos de papel, además de quedar protegido.
