INFORME DE RESTAURACIÓN

Retrato de Esteban de Agreda. José Álvarez Cubero

Nº de informe: 304 / 2006

Título: RETRATO DE ESTEBAN DE AGREDA

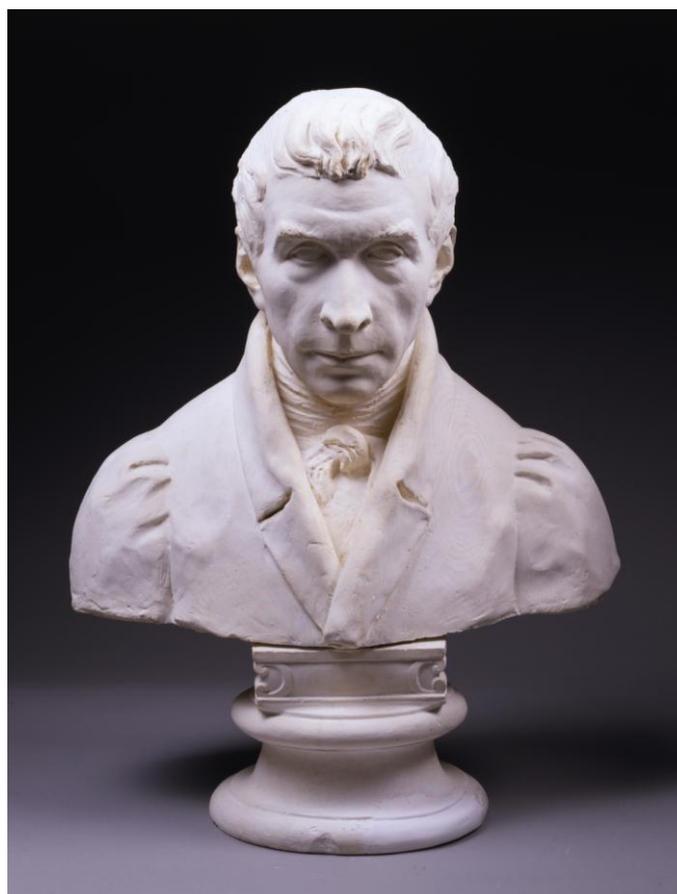
Importante capa superficial de suciedad provocada por la contaminación atmosférica. Depósitos de polvo, principalmente en la peana donde ha llegado a formar una costra.

Depósitos de cera coloreada en entrantes, posiblemente para evitar enganches durante la realización de un molde. También aparecen rellenos de escayola en la zona del pelo.

Presentaba alto grado de humedad debido a las condiciones de almacenamiento.

Restos de papel y adhesivo de etiquetas ya perdidas.

Rozaduras, roces y arañazos repartidos por toda la superficie de la escultura.

Erosión superficial, arañazos, golpes y desgastes, algunos de ellos recientes.

Desgastes y erosión de la superficie por efecto de la humedad, fundamentalmente en la peana y zona de contacto con la estantería metálica dónde se encontraba almacenada la pieza. Descohesión de la base.

Manchas de aspecto graso y depósitos de barro. Restos y manchas de desmoldeantes.

El busto se une a la peana con un listón de madera, que debido a movimientos ha provocado grietas y roturas..
