## INFORME DE CONSERVACIÓN Y RESTAURACIÓN “E-190 RETRATO DE JUAN MELÉNDEZ VALDÉS” por José Piquer y Duart

**Título:** RETRATO DE JUAN MELÉNDEZ VALDÉS (1754-1817)

**Nº de inventario:** E-190 (Inv. 1994 de Leticia Azcue)

**Fecha de restauración:** Agosto 2022

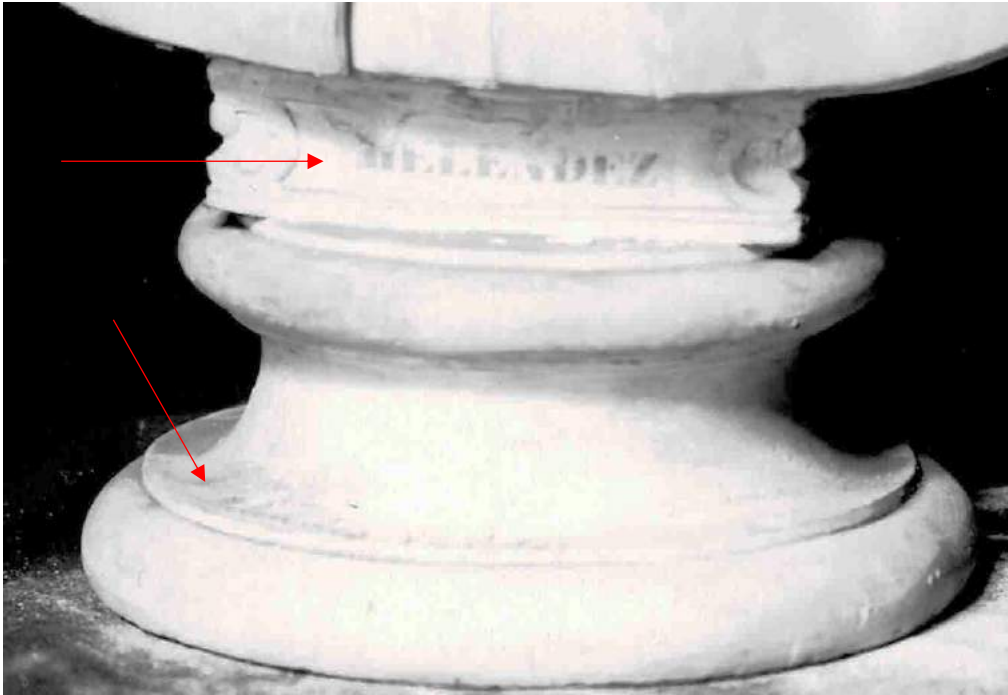
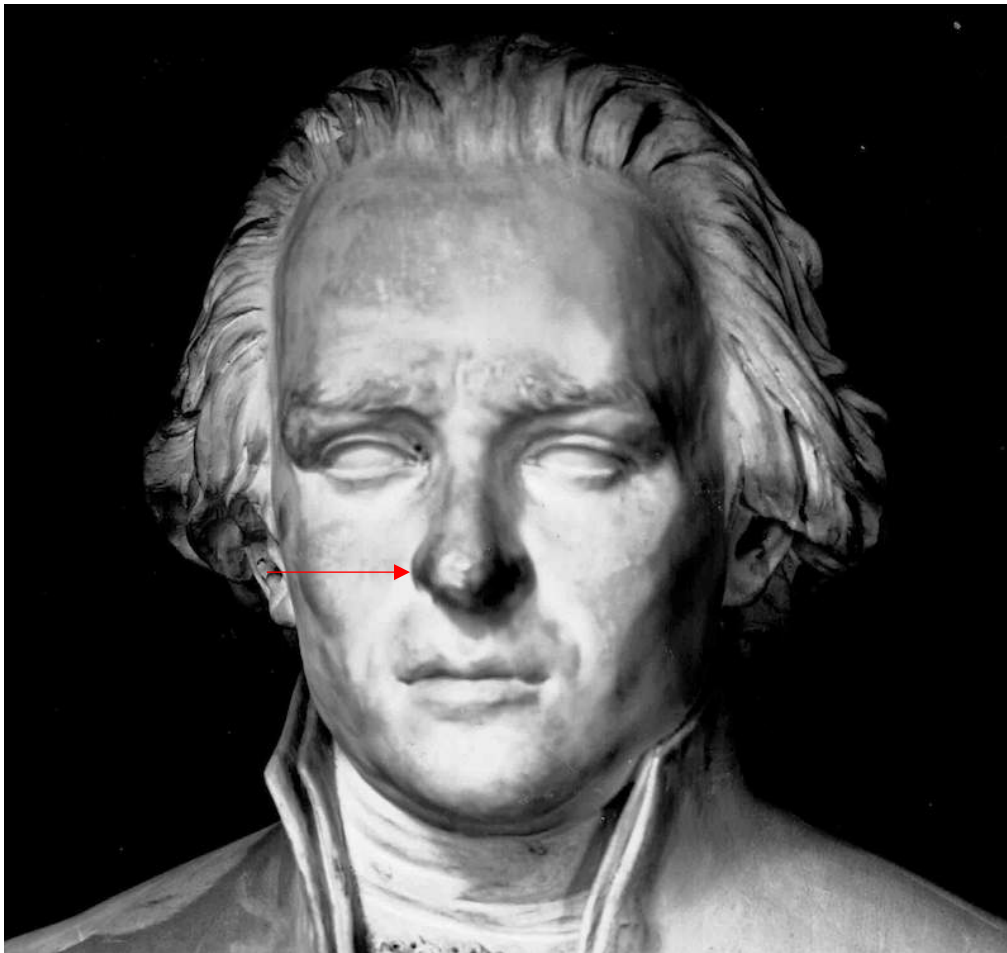
La escultura había sido repintada en su totalidad para ocultar, tanto los deterioros como las reparaciones sufridas, al igual que la suciedad por contaminación impregnada en el yeso, como se puede observar en la foto realizada por Manso en los años 80, por lo que la intervención de ser repintada fue posterior. Se trata de una capa gruesa de pintura sintética aplicada sobre la superficie del yeso a la que se le ha dado una pátina final imitando un aspecto envejecido seguramente con cera mezclada con betún de judea. La pintura fue aplicada directamente sobre el yeso sin limpiar, de ahí que, al eliminar la pintura, debajo apareciera una fina capa gris correspondiente al polvo de suciedad fijado por la pintura en la superficie.

El busto sufría una leve separación respecto de la peana por lo que sufría un ligero movimiento rotatorio. Este había provocado pequeñas pérdidas volumétricas en el perímetro de la unión.

Una vez eliminado el repinte, lo que se observaron fueron reintegraciones volumétricas puntuales realizadas con un yeso diferente al original antes de ser repintado. Estas se superponían ocultando la superficie original. También se observó la presencia de daños puntuales en la superficie del yeso por roces o golpes.

De los restos de inscripciones, no se conserva nada, solo unos restos de pintura negra de "MELÉNDEZ" en el frontal superior de la peana y un "M" incisa en la parte inferior.

La gruesa capa de pintura dificultaba la apreciación de la calidad de la talla, perdiéndose los detalles. Por este motivo y porque se trataba de una pintura no original, se decidió eliminar.

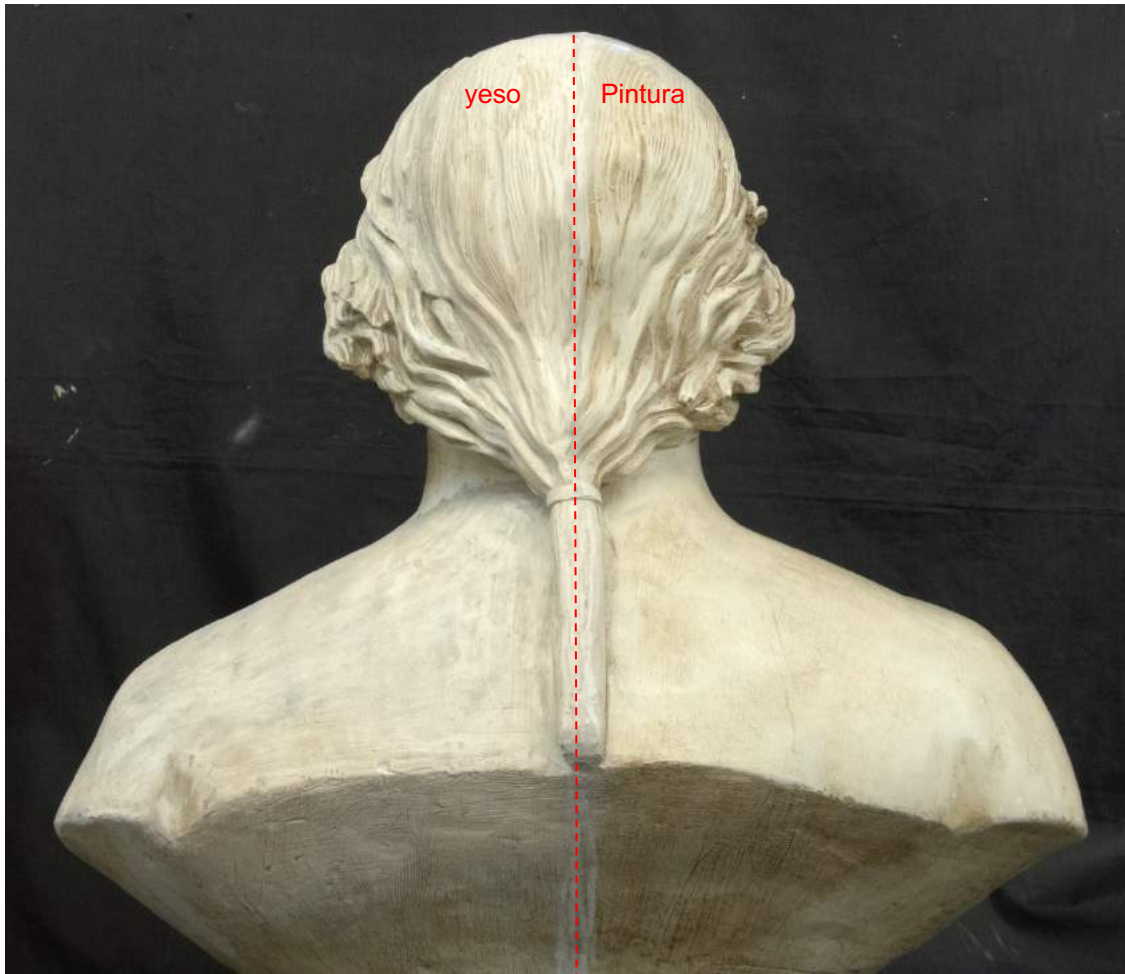
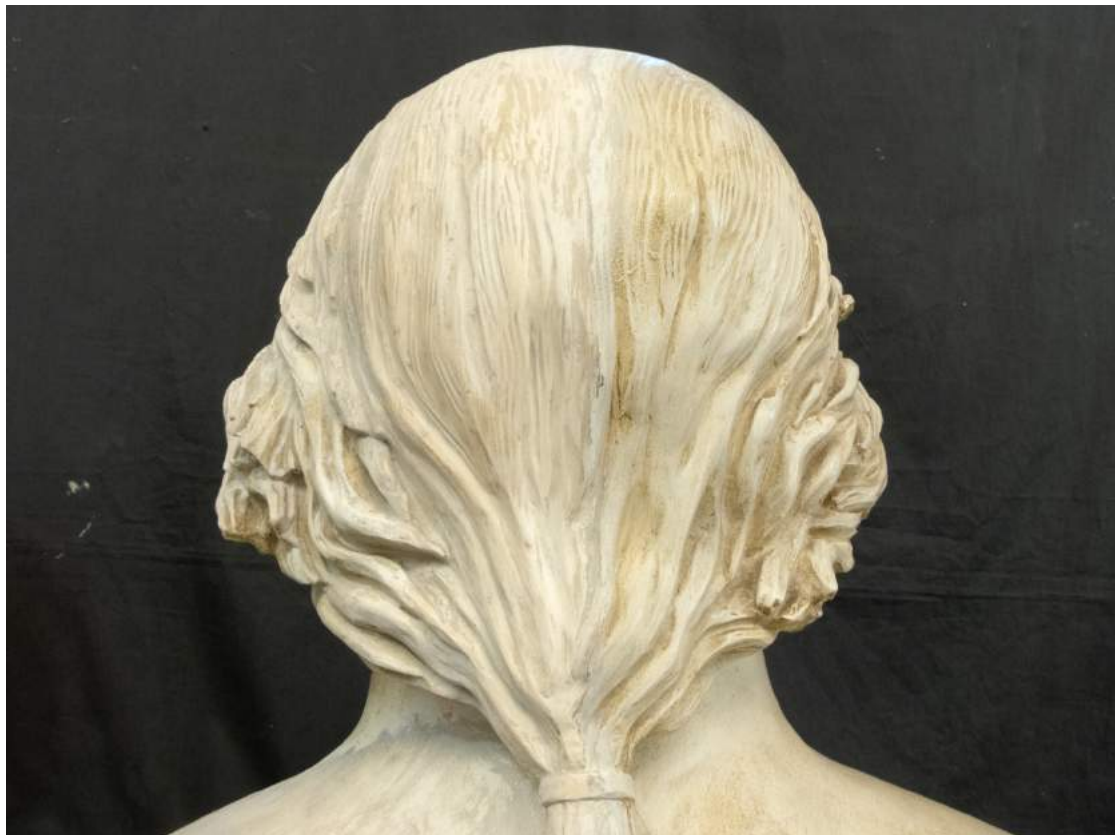
Testigo del repinte

Yeso original
