INFORME FINAL DE CONSERVACIÓN Y RESTAURACIÓN “E-207 SAN FRANCISCO DE PAULA Y E-132 ÁNGEL DE LA CARIDAD” REDUCCIÓN EN TERRACOTA POR JOSÉ GUERRA

Nº de informe de restauración: 412

Título: SAN FRANCISCO DE PAULA ACOMPAÑADO POR EL ÁNGEL DE LA CARIDAD

Fecha de restauración: Agosto 2015 – Abril 2016

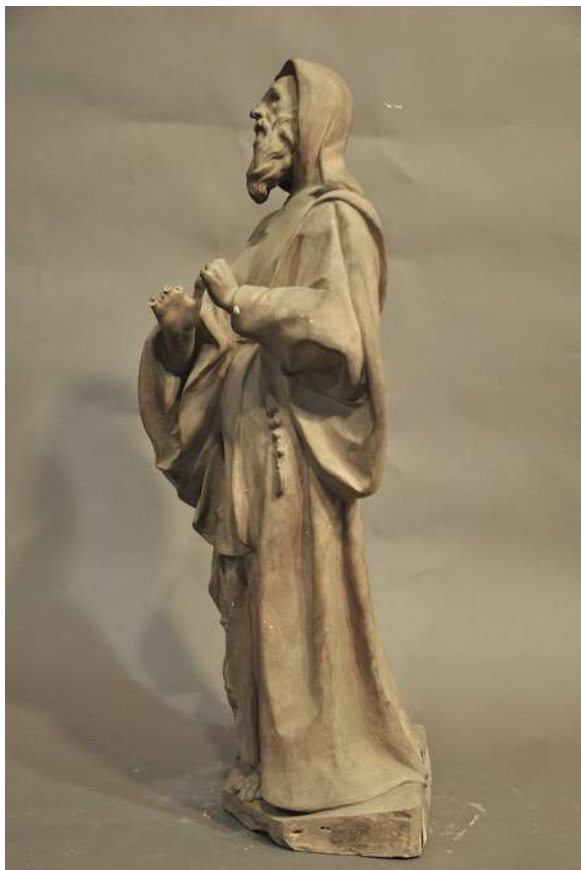
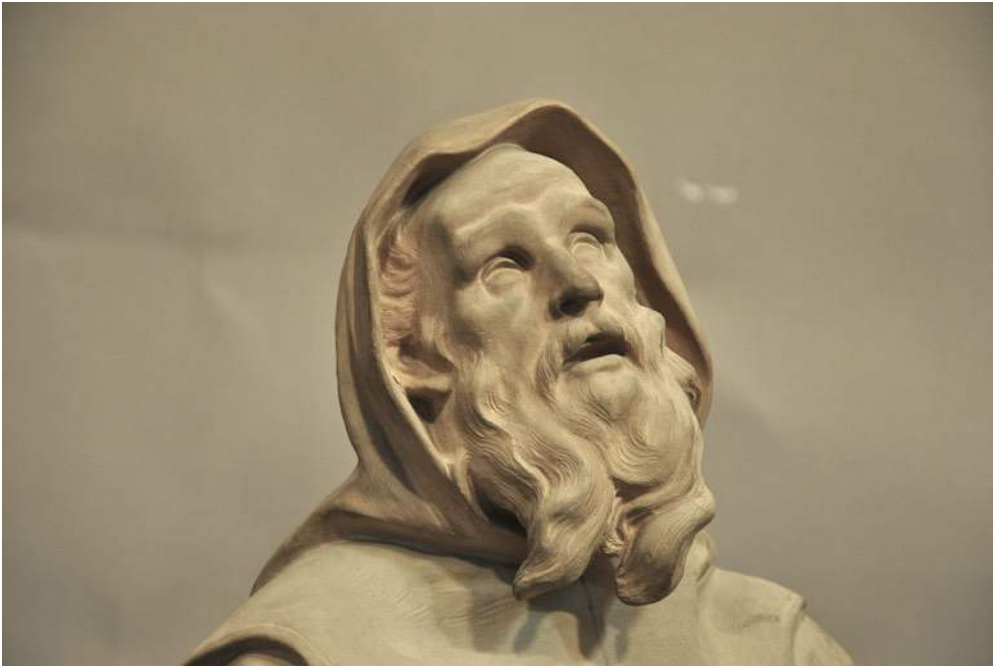
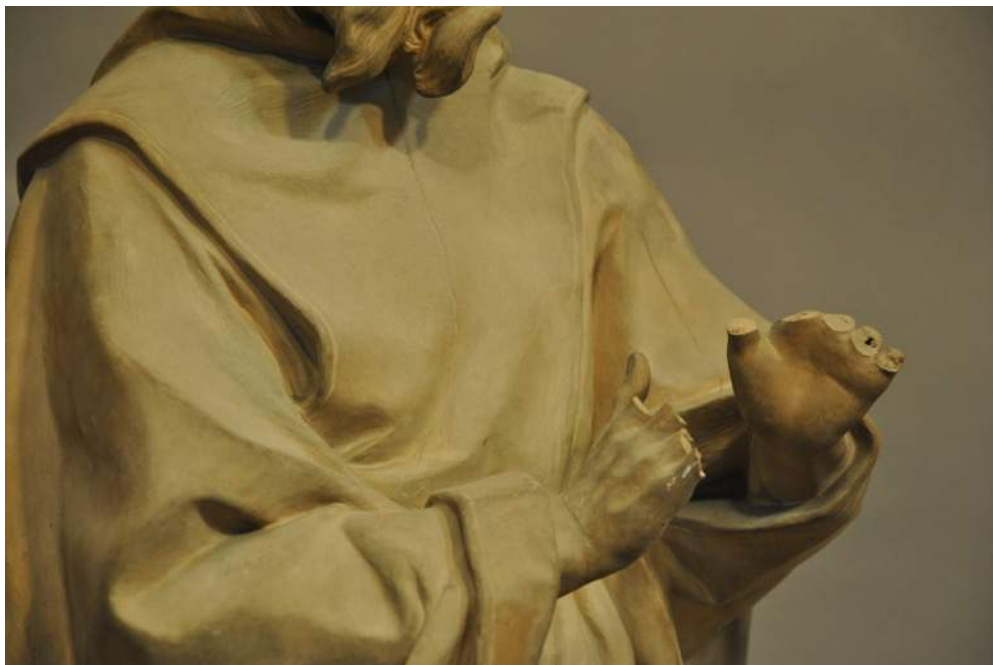
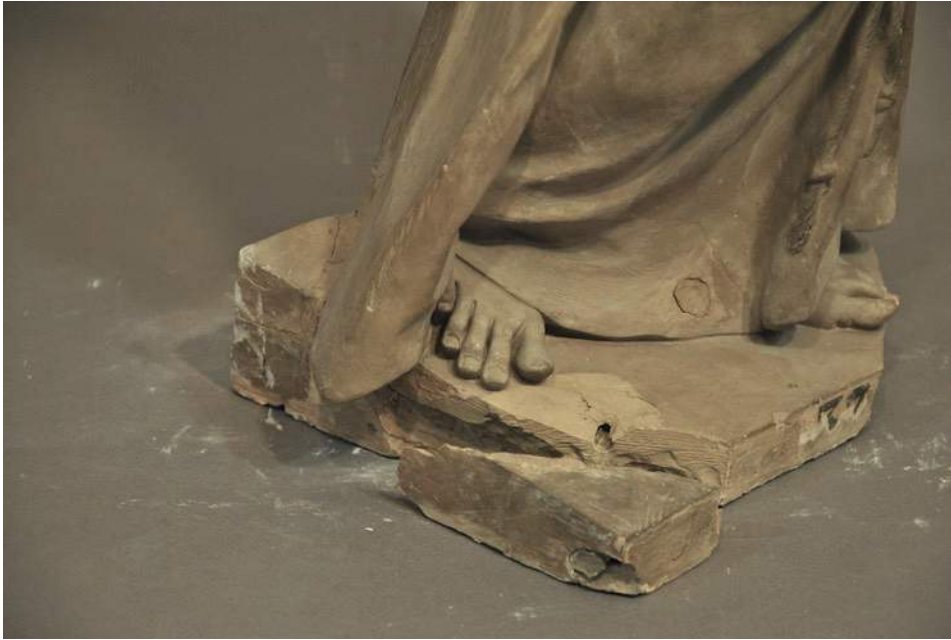
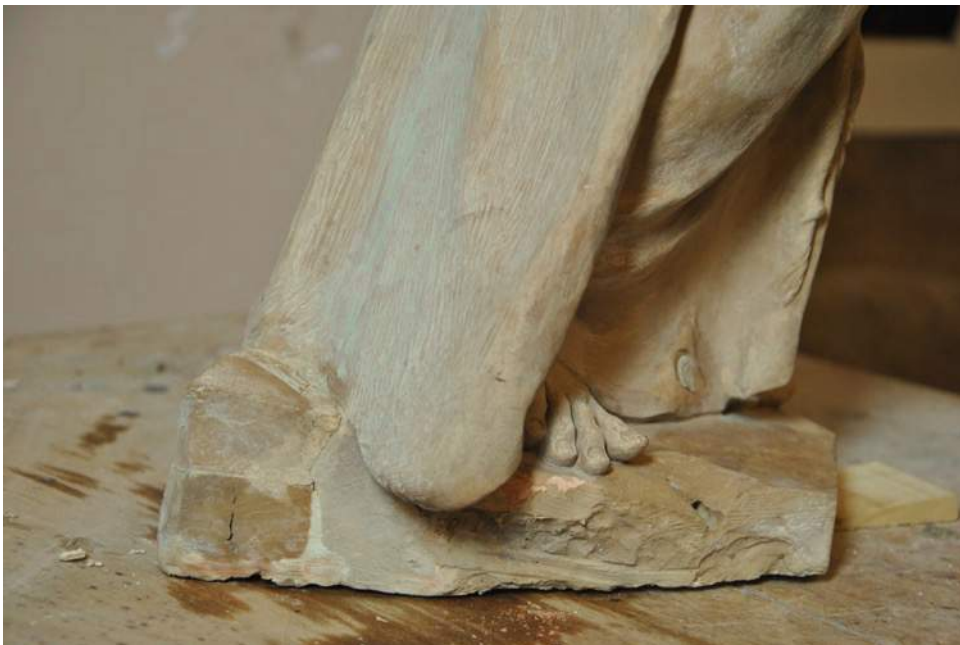
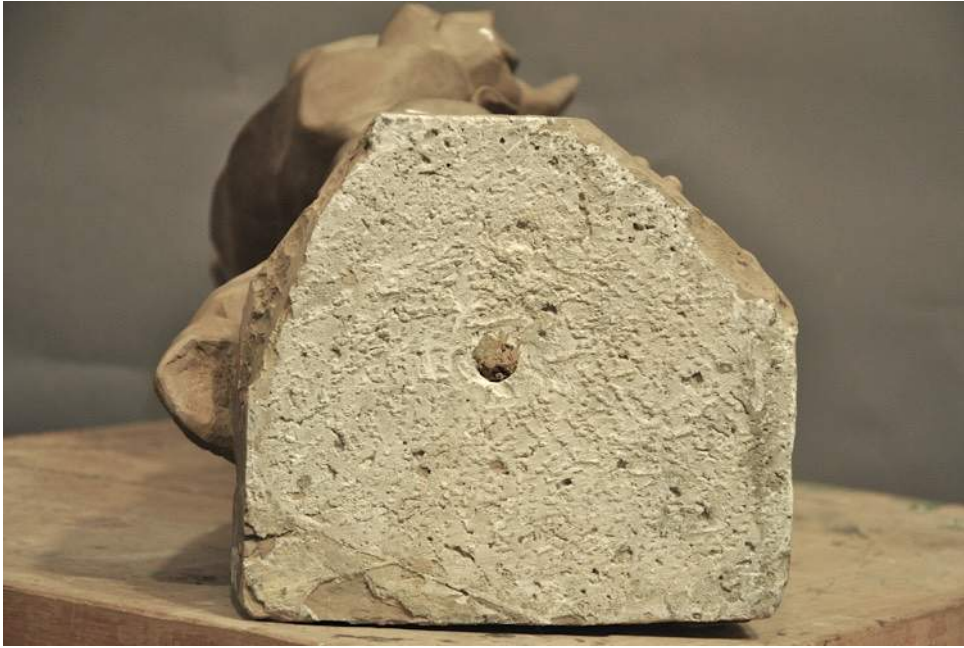
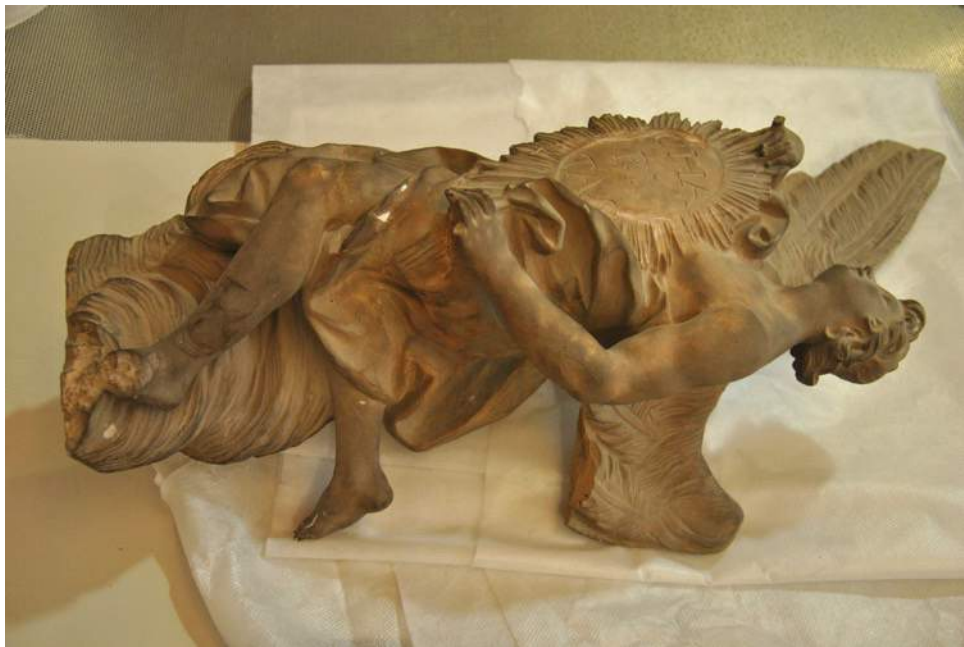
Presenta una gruesa capa de suciedad superficial provocada por la contaminación ambiental, en muchos casos producidos por las calefacciones de carbón. Es muy insistente (en los salientes del modelado).

Sufría de grietas producidas durante la cocción.

Pequeñas pérdidas puntuales en las áreas salientes del modelado debido a su manipulación.

Perdidas volumétricas: todos los dedos de la mano, y esquina delantera derecha. En ambas se podía observar orificios de antiguos pernos de hierro. Parte superior de la peana coincidiendo con la fragmentación de la esquina delantera izquierda.

- La esquina delantera izquierda separada de la base y que conserva un perno de hierro oxidado. Esta pieza a su vez estaba formada por 2 fragmentos. Fue pegada con yeso aglutinado con cola animal.
- Por la parte trasera, esquina posterior izquierda, conserva dos fragmentos pegados con yeso a la cola, el superior colocado después y que marca la inclinación de la base. Esta zona estaba fracturada en 6 fragmentos.

Por la parte trasera un orificio tapado con yeso a la cola y barbotina por encima.

La parte inferior de la base presentaba una capa de yeso a la cola para igualar y tapar todas las uniones de los fragmentos. En el centro se puede observar un vástago de madera.

Restos de etiqueta antigua sobre el número de inventario de 1804.

Al igual que San Francisco de Paula, presentaba una capa de suciedad en superficie provocada por la contaminación ambiental, así como depósitos de suciedad en polvo acumulado por el paso del tiempo.

Al eliminar la suciedad fueron surgiendo pequeñas fractura y grietas de cocción que habían sido rellenas con estuco a la cola.

Pérdidas: al iniciar la restauración en octubre de 2015, la pieza sufría la pérdida de la parte inferior del ala izquierda. En 2018 en una visita al almacén que la Academia tiene en Alcorcón, apareció el fragmento en una caja.

La parte trasera que correspondería a su unión con su pieza pareja, presentaba restos de yeso a la cola posiblemente de un antiguo montaje.
