INFORME FINAL DE CONSERVACIÓN Y RESTAURACIÓN “E-208 MOISÉS, REDUCCIÓN EN TERRACOTA” POR JUAN ADÁN

Nº de informe de restauración: 415
Título: MOISÉS
Autor: Juan Adán Morlán (1741 - 1816)
Fecha: 1775
Inscripción: En lápiz “D^o Juan Adán”
Nº de inventario: E-208 (Inv. 1986 y 1994 Leticia Azcue), 20 (Inv. 1804), 43
Dimensiones: 67 X 32 X 30 cm.
Colección: Real Academia de Bellas Artes de San Fernando (Madrid)
Procedencia: Envío desde Roma 1775
Material: Terracota
Técnica: Barro cocido
Ubicación del original: San Pietro in Vincoli (Roma)
Fecha de restauración: Febrero - Junio 2016
Restauración realizada por: Ángeles Solís

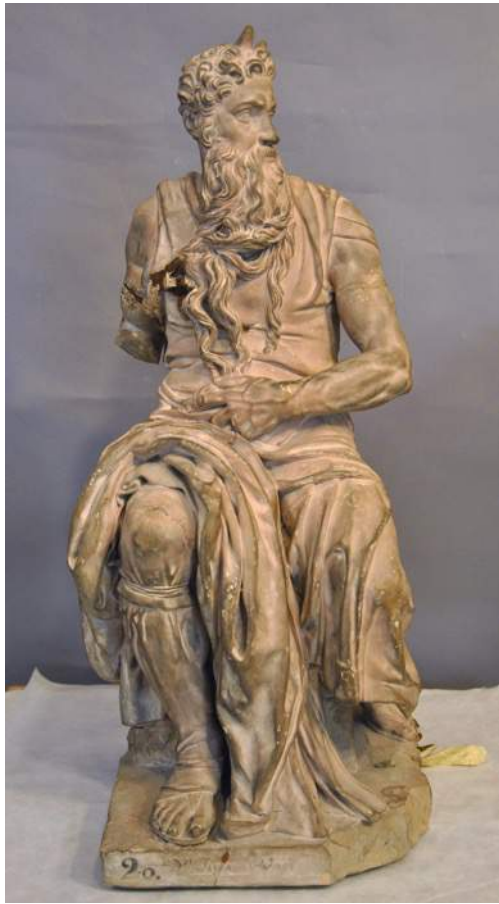
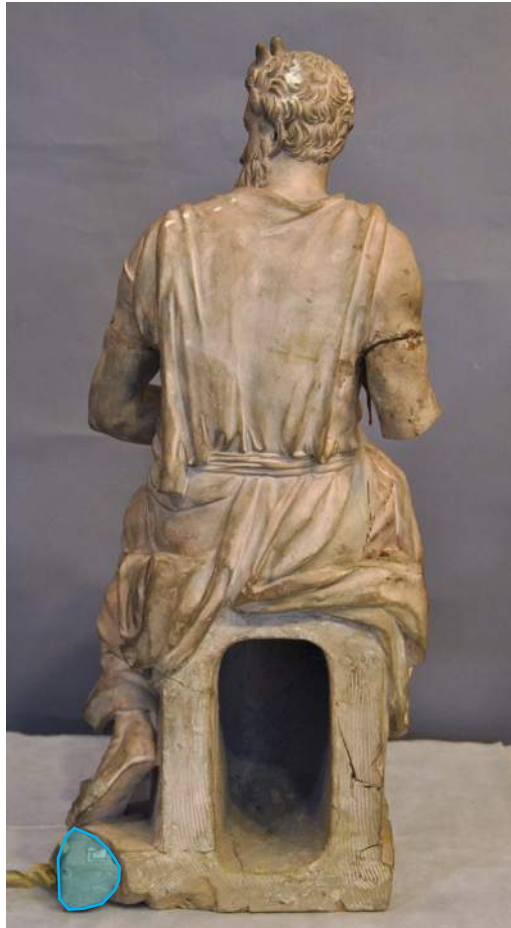
Presentaba una gruesa capa de suciedad superficial provocada por la contaminación ambiental, además de acumulación de depósitos en los entrantes del modelado.

Grietas producidas durante la cocción.

La policromía presentaba cierta pulverulencia, por lo que se había perdido en muchas zonas.

Se apreciaba cierta fragilidad y descohesión del barro en la base, observándose pequeñas fracturas y fragmentaciones en el barro con movimiento.

La policromía sufría craquelados en zonas puntuales (rodilla derecha, brazo izquierdo). Aparecía muy desgastada en las zonas más salientes del modelado posiblemente por el rozamiento y la manipulación de la pieza.

Intervenciones posteriores: Los brazos son fragmentos separados que fueron unidos a la pieza con posterioridad, aunque podría tratarse de una reparación realizada por el propio autor de la obra, o que realizara las piezas aparte y fueran cocidas por separado. La unión fue realizada con un adhesivo muy rígido, podría tratarse de una cola fuerte. La unión fue rellena con una pasta de barro, con estuco a la cola en otras zonas y luego policromada. Esta está muy deteriorada y craquelada en el brazo izquierdo.

Fragmentos: Brazo y mano derecho, esquina izquierda de la parte posterior

Pérdidas: Esquina anterior izquierda, dedo meñique y anular de la mano derecha. La Biblia. La base presenta bastantes pérdidas volumétricas.

Presentaba restos de adhesivo de etiquetas antiguas en la base.
