INFORME FINAL DE CONSERVACIÓN Y RESTAURACIÓN “E-214 TERRACOTA DE SANTA SUSANA” POR ISIDRO CARNICERO

Nº de informe de restauración: 463
Título: SANTA SUSANA
Autor: Isidro Carnicero
Nº de inventario: E-214 (Inv. Leticia Azcue), 29 (Inv. 1804)
Inscripción: “Ysidro Carniz^on (en lápiz)
Dimensiones: 90 x 34,5 x 26 cm.
Colección: Real Academia de Bellas artes de San Fernando (Madrid)
Procedencia Envío desde Roma en 1763
Material: Terracota
Técnica: Barro cocido
Fecha de restauración: Abril – Junio 2018
Restauración realizada por: Ángeles Solís

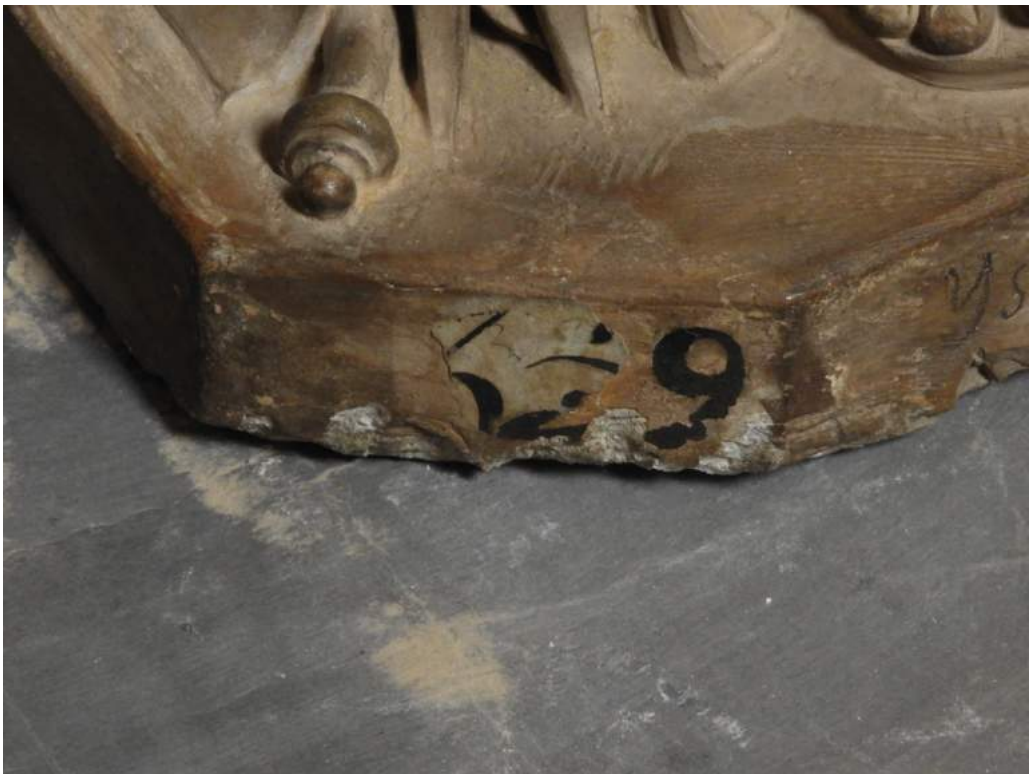
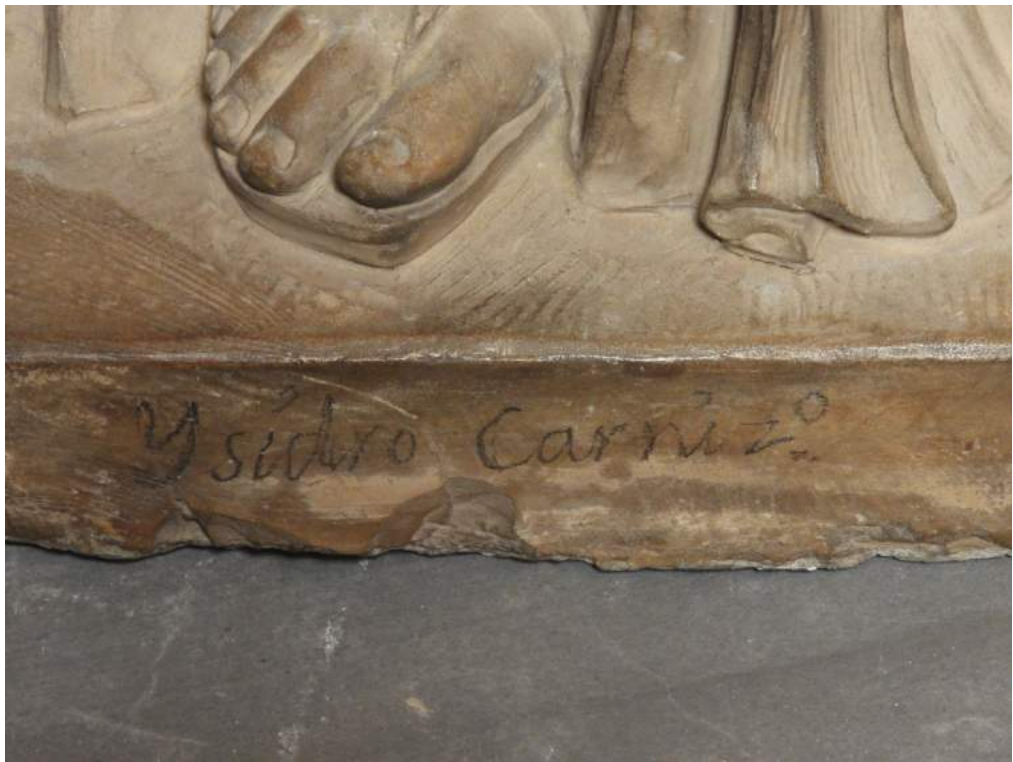
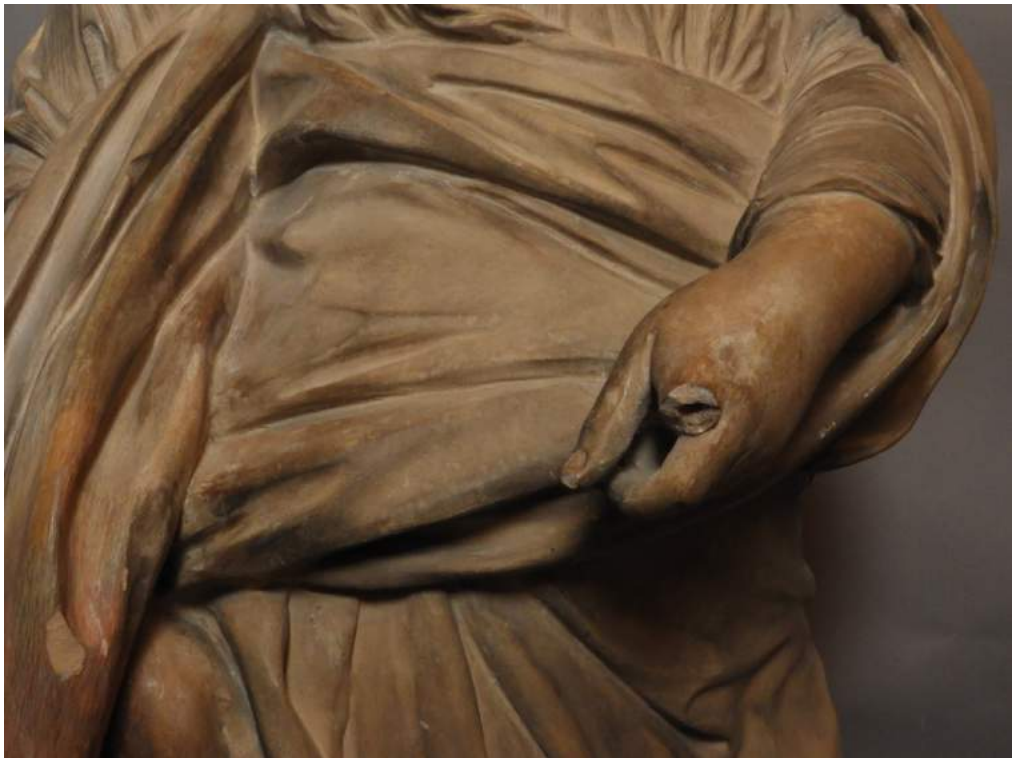
En algún momento fue intervenida la pieza con posterioridad, ya que se han encontrado fracturas que han sido unidas y rellenas con escayola, excediendo el modelado original. Esta se encuentra centralizado en el lateral derecho

Presenta grietas de cocción sin llegar a crear fractura.

Por el reverso un orificio en el centro por donde se observa que esta hueca y así evitar roturas durante la cocción.

Se aprecian las marcas de la herramienta.

- Eliminación de parte de la intervención posterior que ocultaba el modelado original. Se rebajaron las escayolas de las grietas y de las reintegraciones volumétricas. Una vez realizado se llevó a cabo el estucado y desestucado, de todas las uniones y pequeñas pérdidas, utilizando como base un estuco sintético blanco, roble oscuro y cerezo (Modostuc®) y ajustado con pigmentos para conseguir el tono del barro.
