Madrid, 15 de febrero de 2016

INFORME FINAL DE CONSERVACIÓN Y RESTAURACIÓN “E-222 MARSIAS, REDUCCIÓN EN TERRACOTA” POR JUAN ADÁN

Nº de informe de restauración: 414
Título: MARSIAS
Autor: Juan Adán Morlan (1741 – 1816)
Fecha: 1771
Firma: “Juan Adán”
Nº de inventario: E-212 (Inv.1986 y 1994 Leticia Azcue), 79 (Inv. 1804), 46, 33 y 7
Dimensiones: 106,5 x 30 x 29,5 cm
Colección: Real Academia de Bellas artes de San Fernando (Madrid)
Procedencia: Envíos de Roma
Material: terracota, madera y hierro
Técnica: Barro cocido
Fecha de restauración: Agosto 2015 – febrero 2016
Restauración realizada por: Ángeles Solís

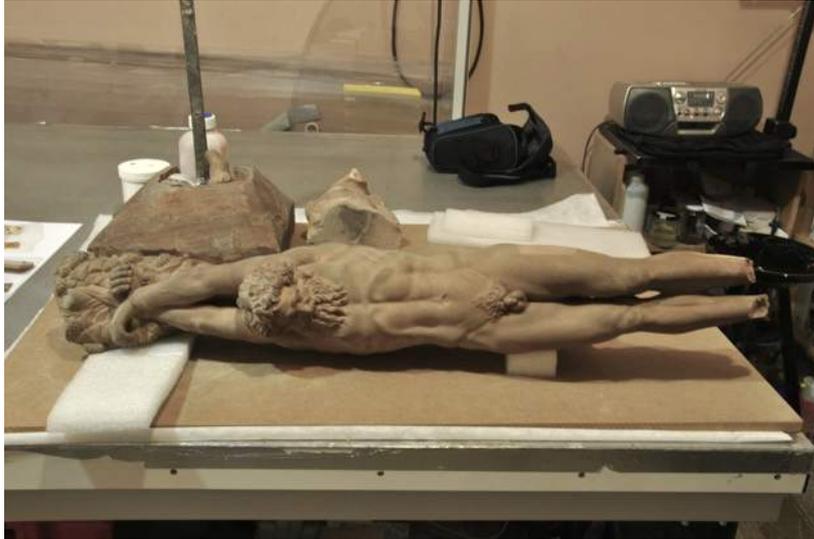
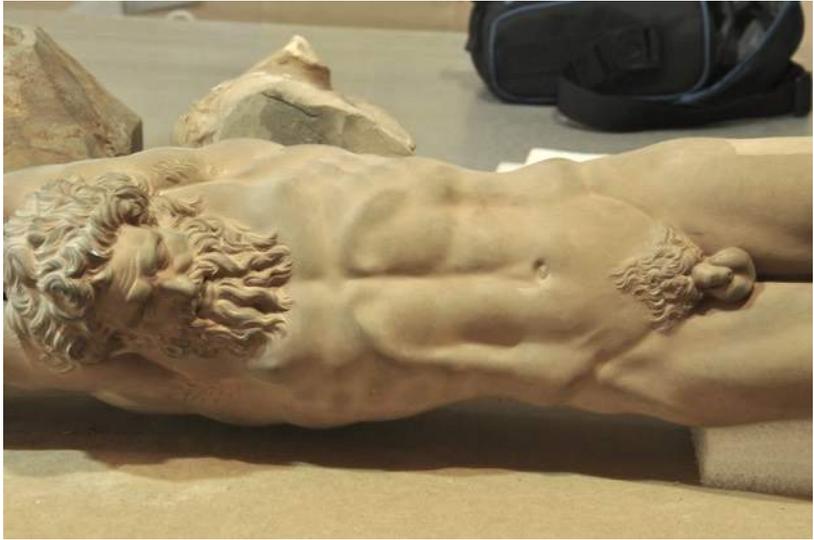
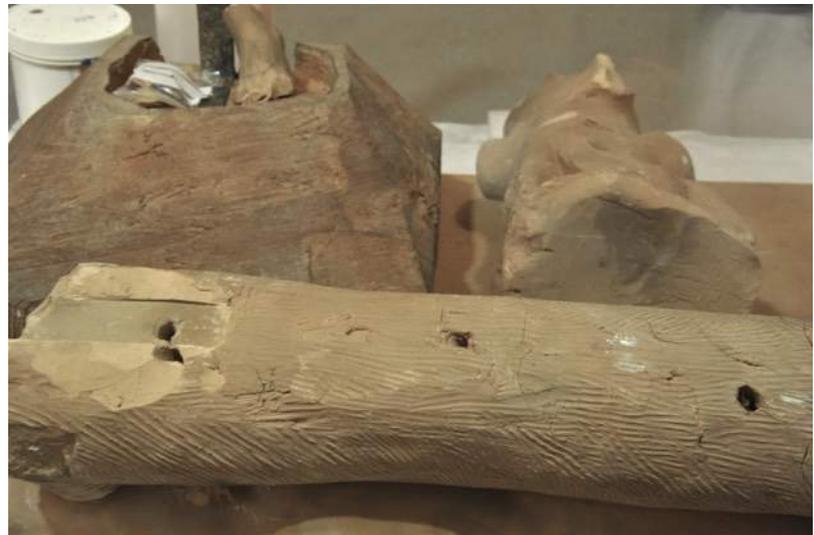
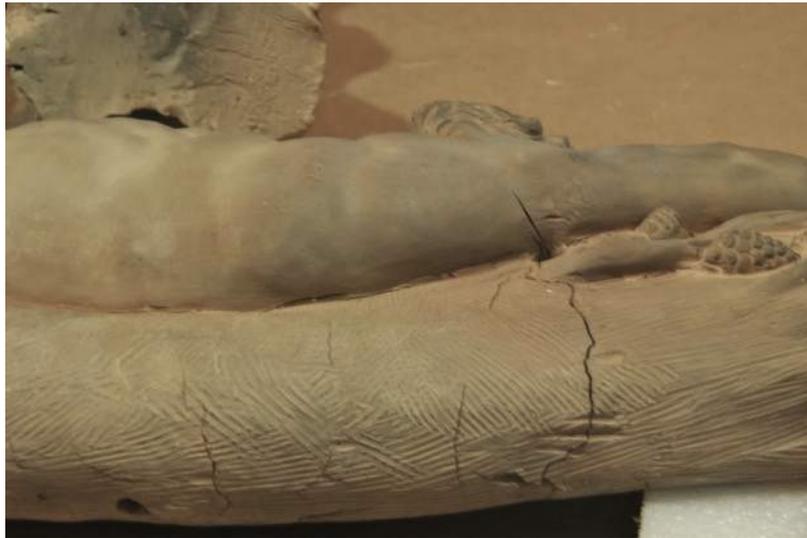
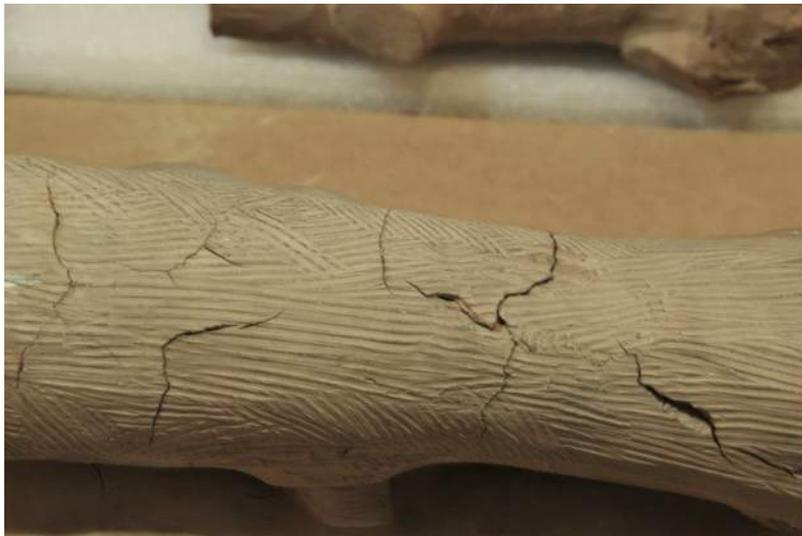
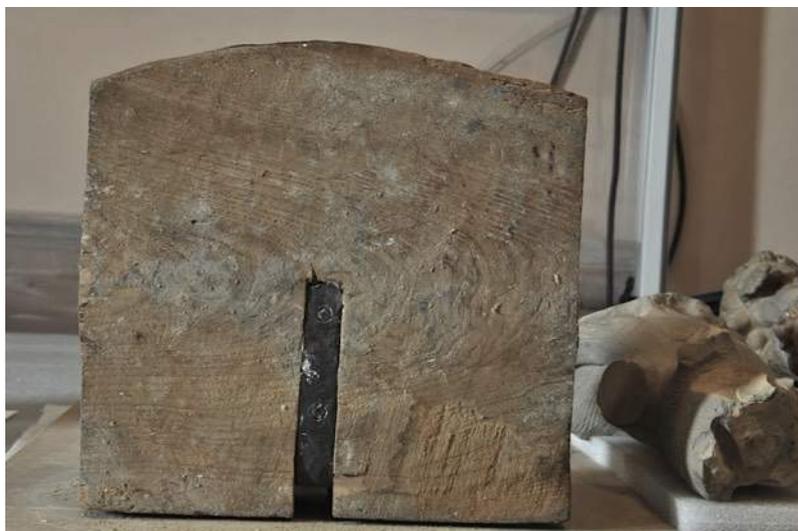
Presentaba una gruesa capa de suciedad superficial provocada por la contaminación ambiental, en muchos casos producidos por las calefacciones de carbón.

La pieza se encontraba fragmentada, posiblemente accidentalmente por una caída. Estaba dividido en 3 fragmentos grandes y pequeños fragmentos procedentes de las zonas perimetrales de la fractura.

Alrededor de las fracturas la pieza había sufrido pérdidas volumétricas.

Pérdidas volumétricas: Pie izquierdo, dedo gordo del pie derecho.

Presentaba grietas de cocción si llegar a crear fractura.
