INFORME FINAL DE CONSERVACIÓN Y RESTAURACIÓN “E-239 TERRACOTA DEL APOLO DE BELVEDERE” POR FERNANDO SORRENTINI

Título: APOLO DE BELVEDERE

Fecha de restauración: Octubre 2019 – febrero 2020

Restauración realizada por: Ángeles Solís

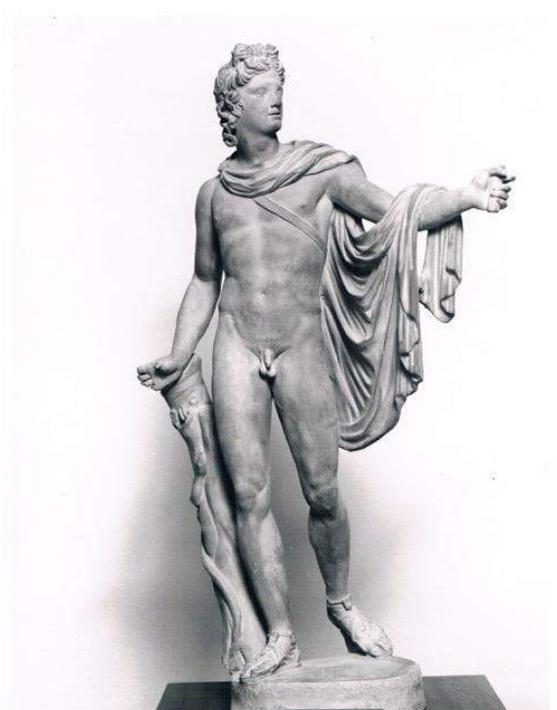
Foto realizada en 1987 por Manso antes del accidente.

Anterior a todas estas fechas, tenemos la foto de antes del accidente, realizada por Manso en 1987 donde la obra no presentaba ninguna policromía en la superficie y donde aun conservaba los números de inventario antes descritos. También la foto realizada por Manso y que Leticia Azcue utilizó en su catálogo de 1994, donde ya aparece fracturada.

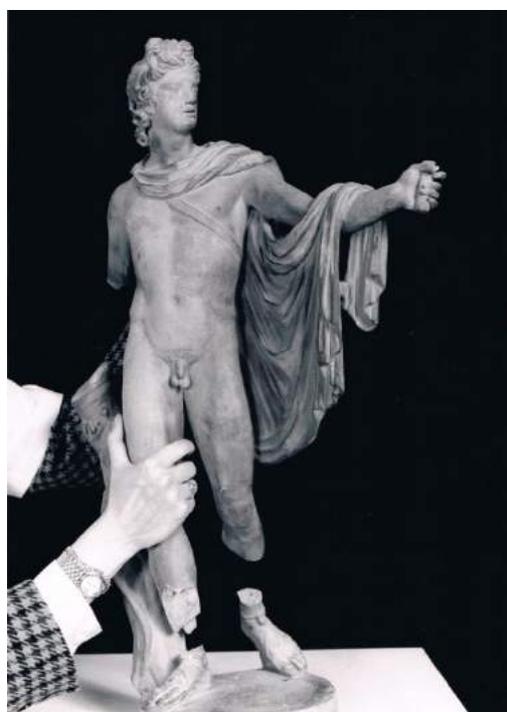
Foto realizada por Manso después del accidente de 1990 para el catálogo publicado en 1994 por Leticia Azcue.

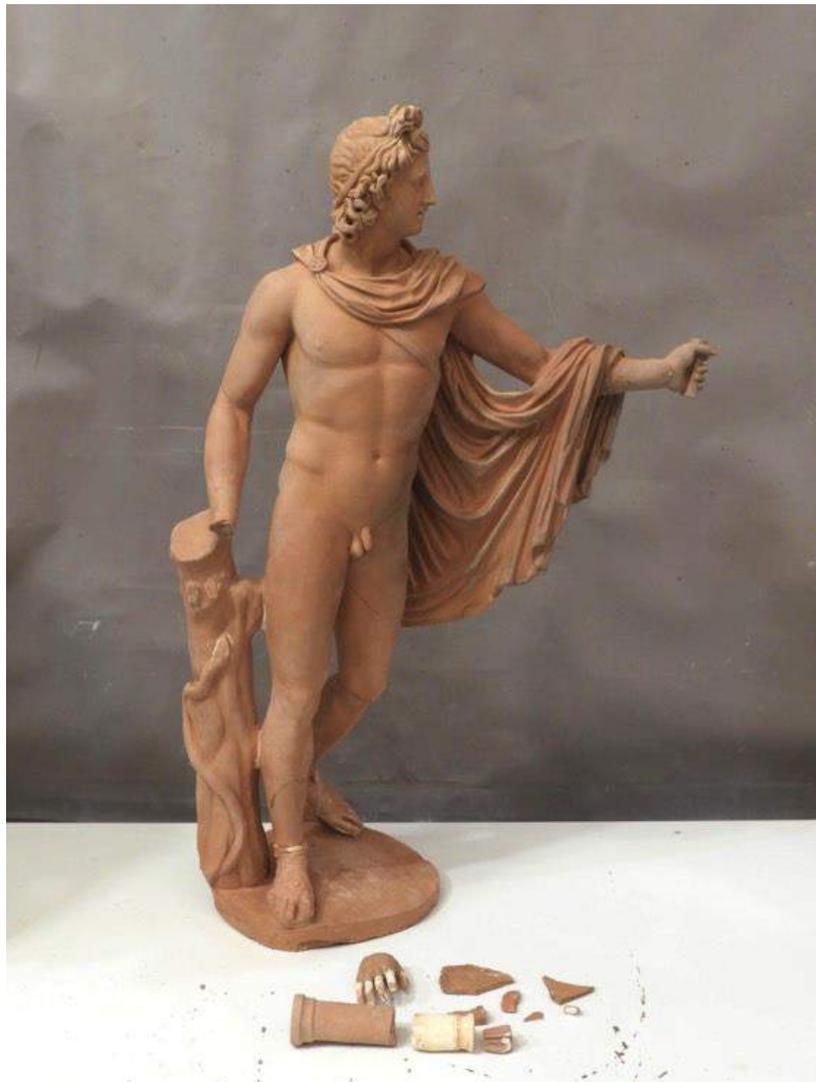
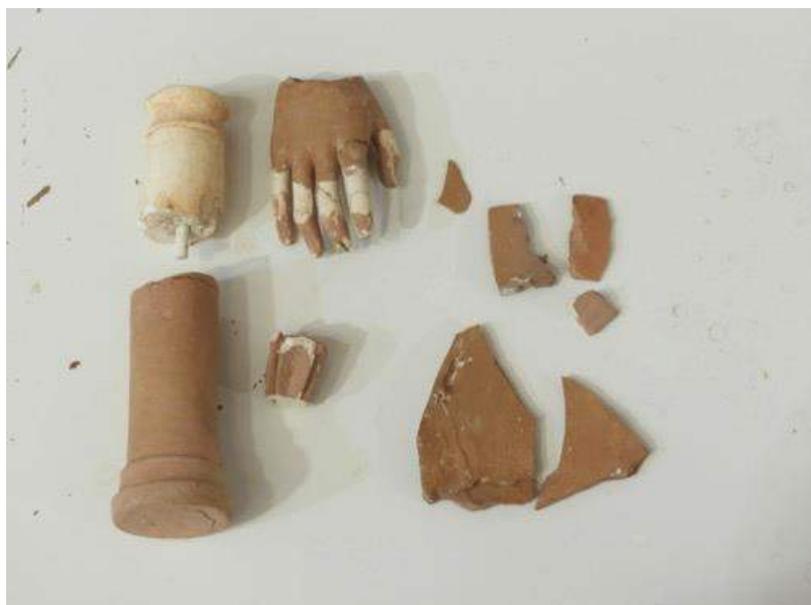
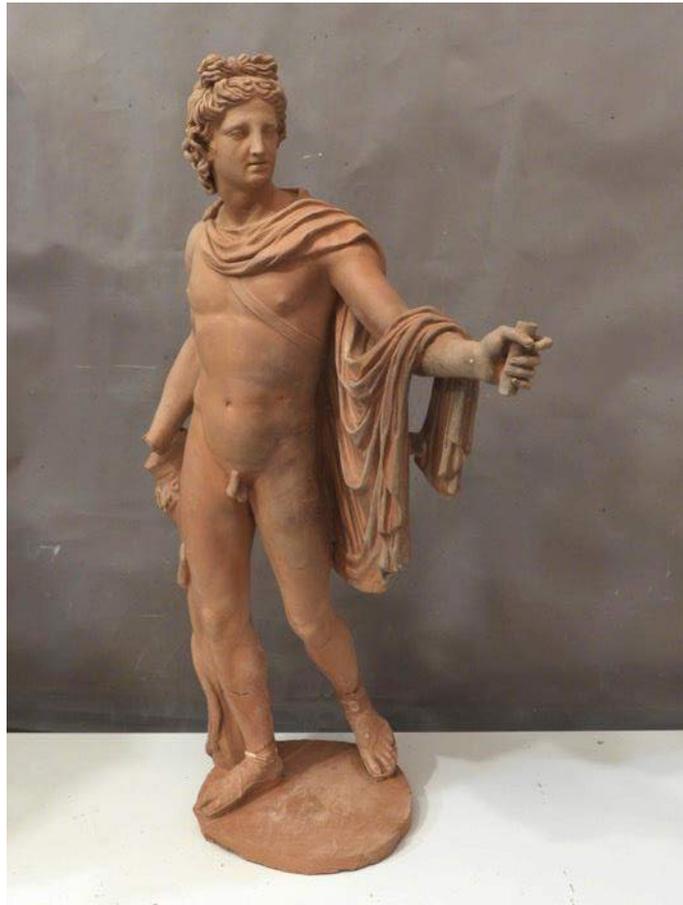
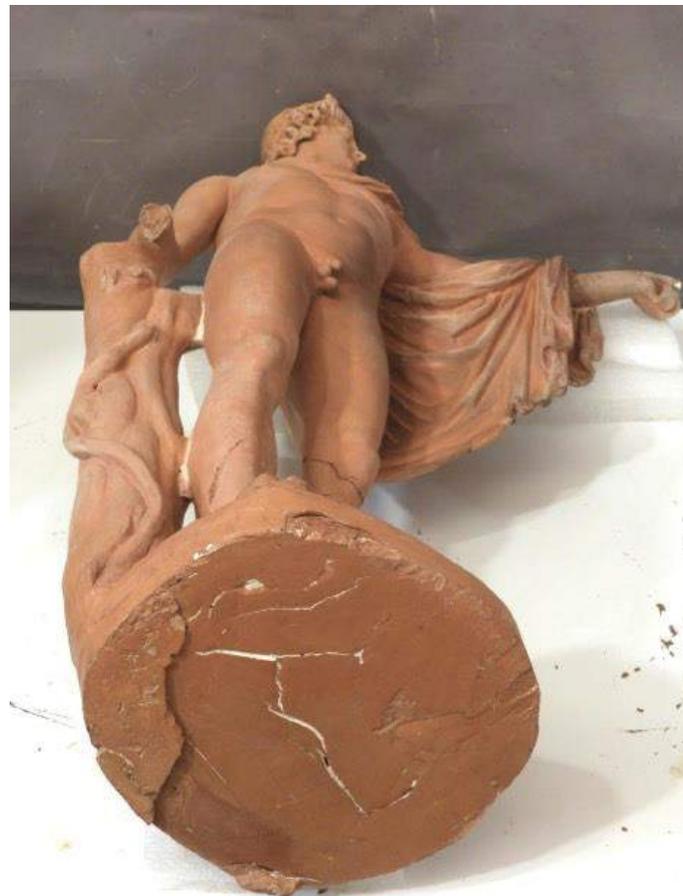
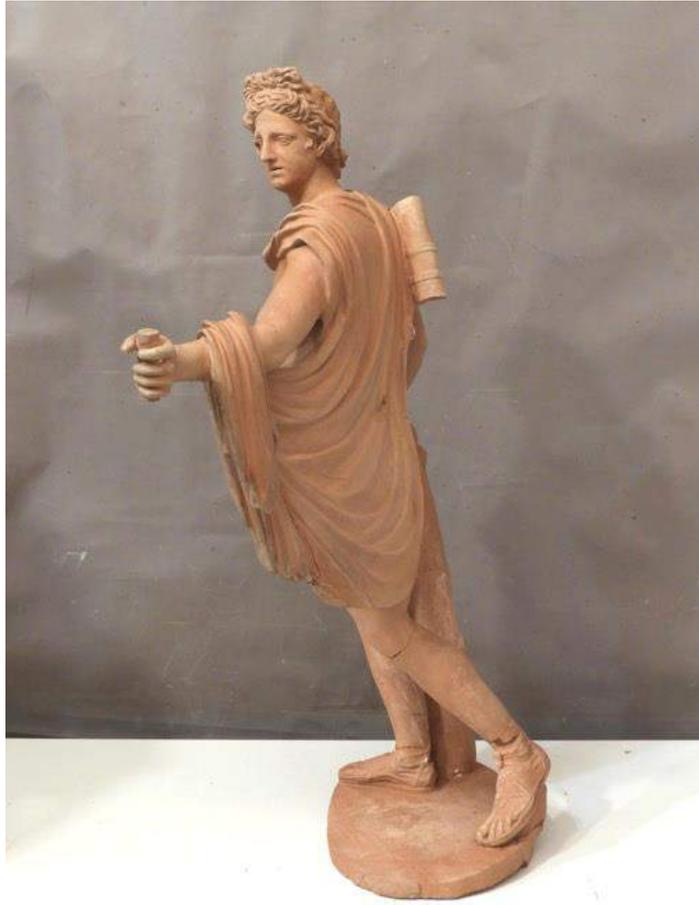
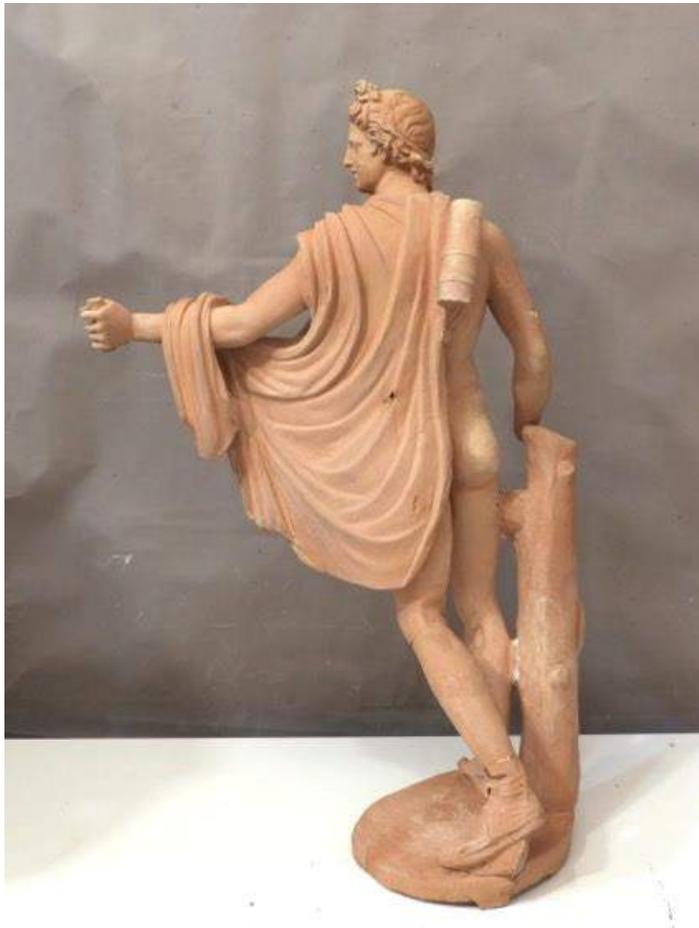
- UNA VEZ ELIMINADA LA INTERVENCIÓN ANTERIOR.

- Fragmentación sufrida en el accidente.
- Salieron a la luz las grietas sufridas durante la cocción.
- Estucado de las uniones de las fracturas realizado con escayola, estuco y material ceroso (marrón y rojo). Estas uniones aparecían engrosadas, ya que los rellenos sobrepasaban la superficie original, ocultando el verdadero modelado y los detalles.

Al eliminar el repinte realizado con barbotina aparecen las fracturas que sufrió la pieza en el accidente. Se pueden observar dos tipos de materiales: yeso y cera de fundición.

- Eliminación mecánica de los rellenos de las fracturas que habían sido realizados en varios materiales: escayola, estuco y masilla cerosa marrón y roja. Estos nivelados sobrepasaban la superficie original.

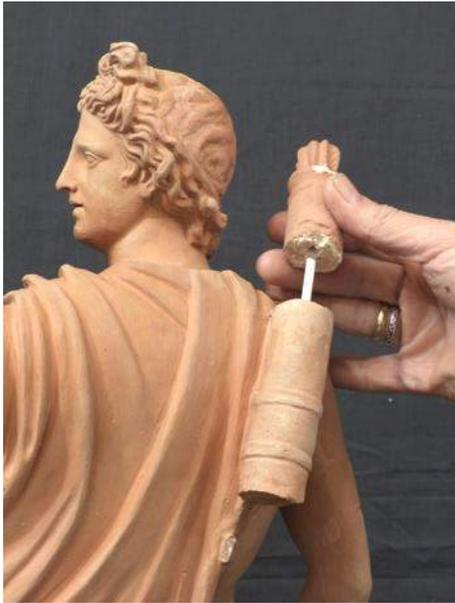
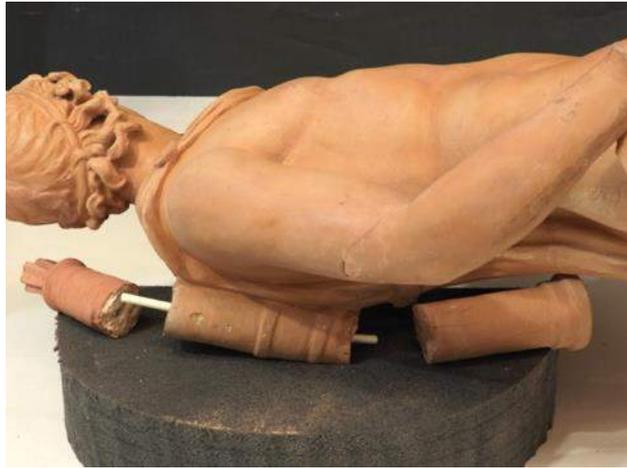
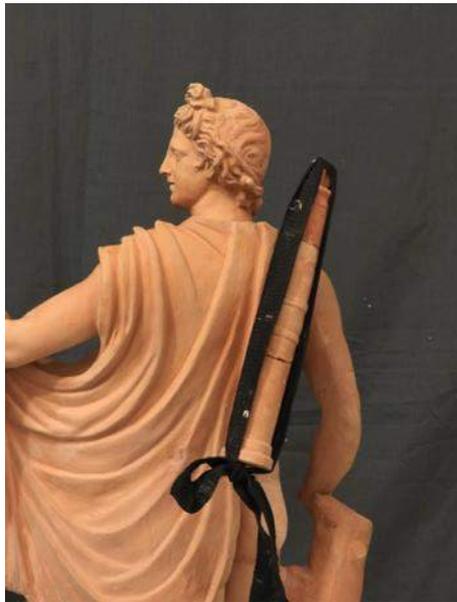
- UNION DE FRAGMENTOS

Presentaba una fragmentación en la parte inferior del carcaj de flechas, fragmento que se conservaba y una fractura en la parte superior del mismo. La mano derecha también sufría una fractura y presentaba movimiento.

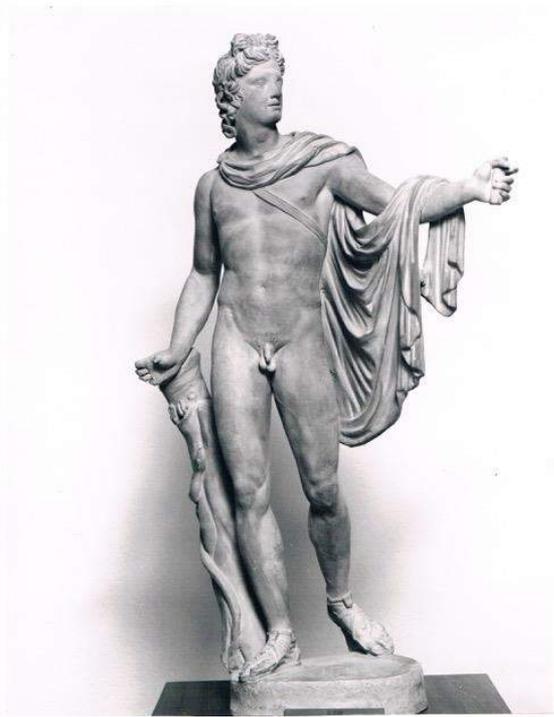
Foto de Manó de 1987

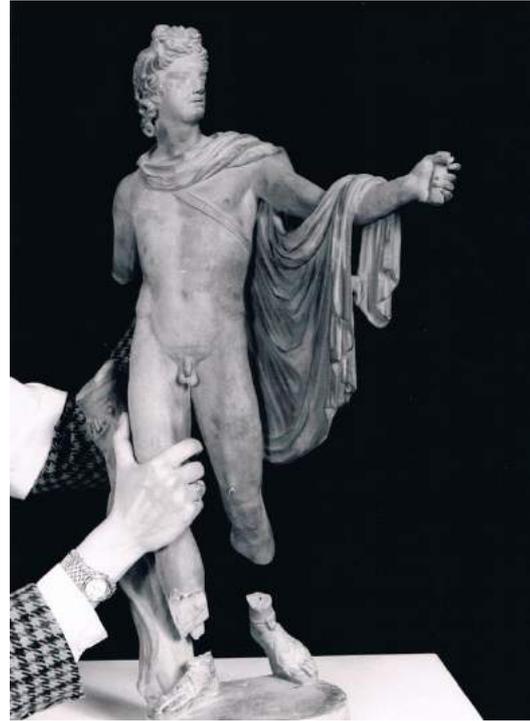
Foto posterior al accidente de 1990 tomada para el catálogo de 1994 de Leticia Azcue

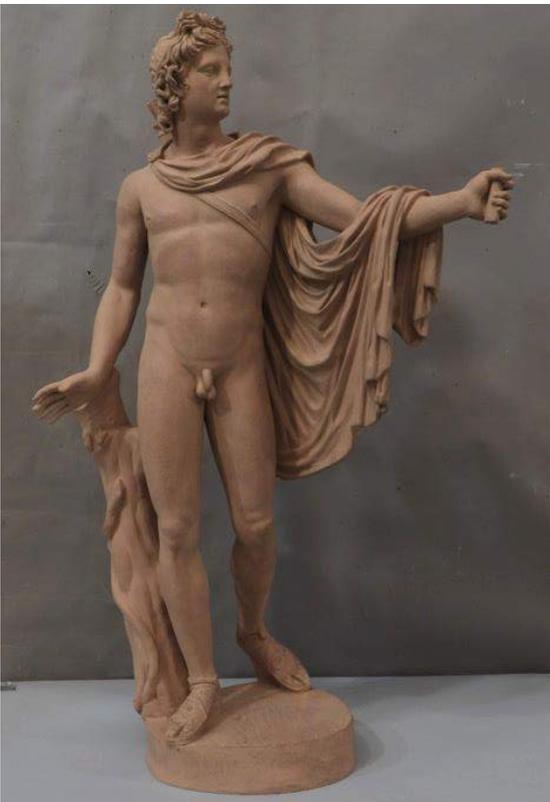
Toda esta información daba indicios de que la intervención realizada en 1995 había ocultado mediante una policromía (o repinte magro) todos los deterioros del accidente, por lo que el criterio fue volver al original sin ocultar la superficie.

Foto posterior a la intervención realizada por el taller de vaciados en sufrida en 1995, de
