INFORME DE CONSERVACIÓN Y RESTAURACIÓN
E-253 “LA ANUNCIACIÓN”
de Antonio Valeriano Moyano

Nº DE INVENTARIO: E-253

TÍTULO Y TEMA: LA ANUNCIACIÓN

FECHA RESTAURACIÓN: Abril - mayo 2022

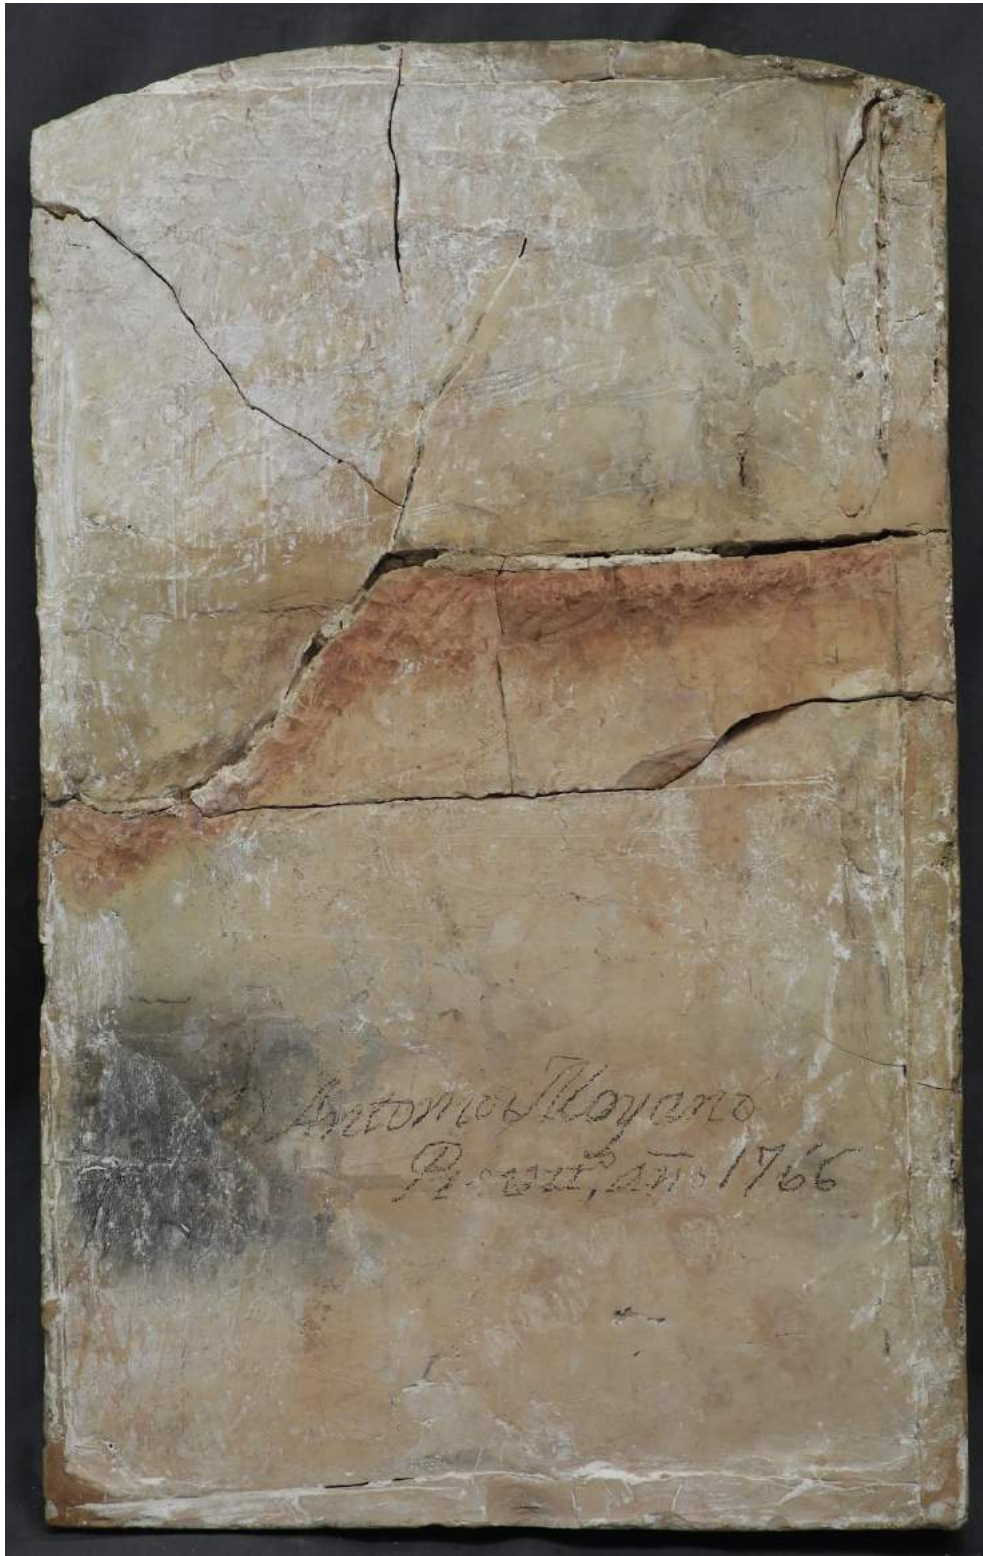
Foto general del reverso antes de la fase de estucado de las fracturas y grietas una vez eliminada la suciedad y el yeso.

- Eliminación mecánica de los rellenos para sustituirlos por un estuco sintético de color similar a la terracota.
- Retirada mecánica de materiales ajenos (yeso) que ocultaban el modelado original. Las reintegraciones volumétricas se respetaron, eliminando únicamente los bordes que ocultaban el modelado original.

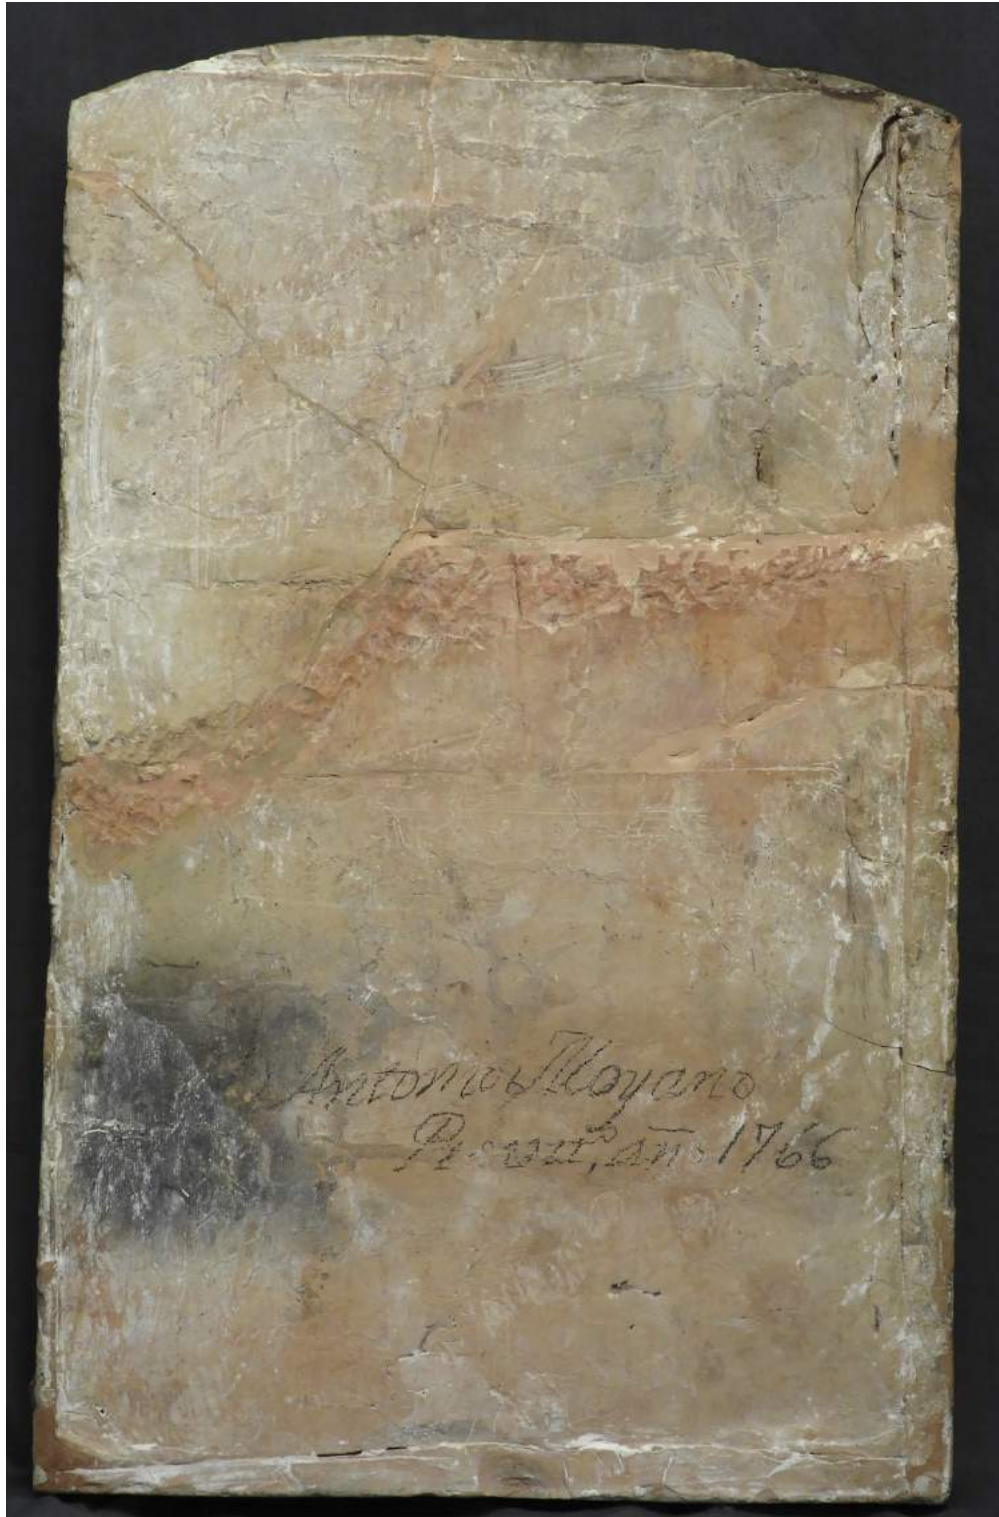
Foto general del reverso una vez estucadas las fracturas, grietas y pérdidas puntuales

- Consolidación de las fracturas mediante una resina acrílica (Paraloid B-72®) diluido al 5 % en un hidrocarburo aromático.
- Reintegración volumétrica y estucado de fracturas, fisuras y grietas utilizando como base un estuco sintético blanco (Modostuc®) coloreado con pigmentos, adaptándolo al tono del barro.
