INFORME DE RESTAURACIÓN
“Retrato de Mariano Benlliure”. Aniceto Marinas, 1943

434

Título: Retrato de Mariano Benlliure (busto)

Nº de inventario: E-286

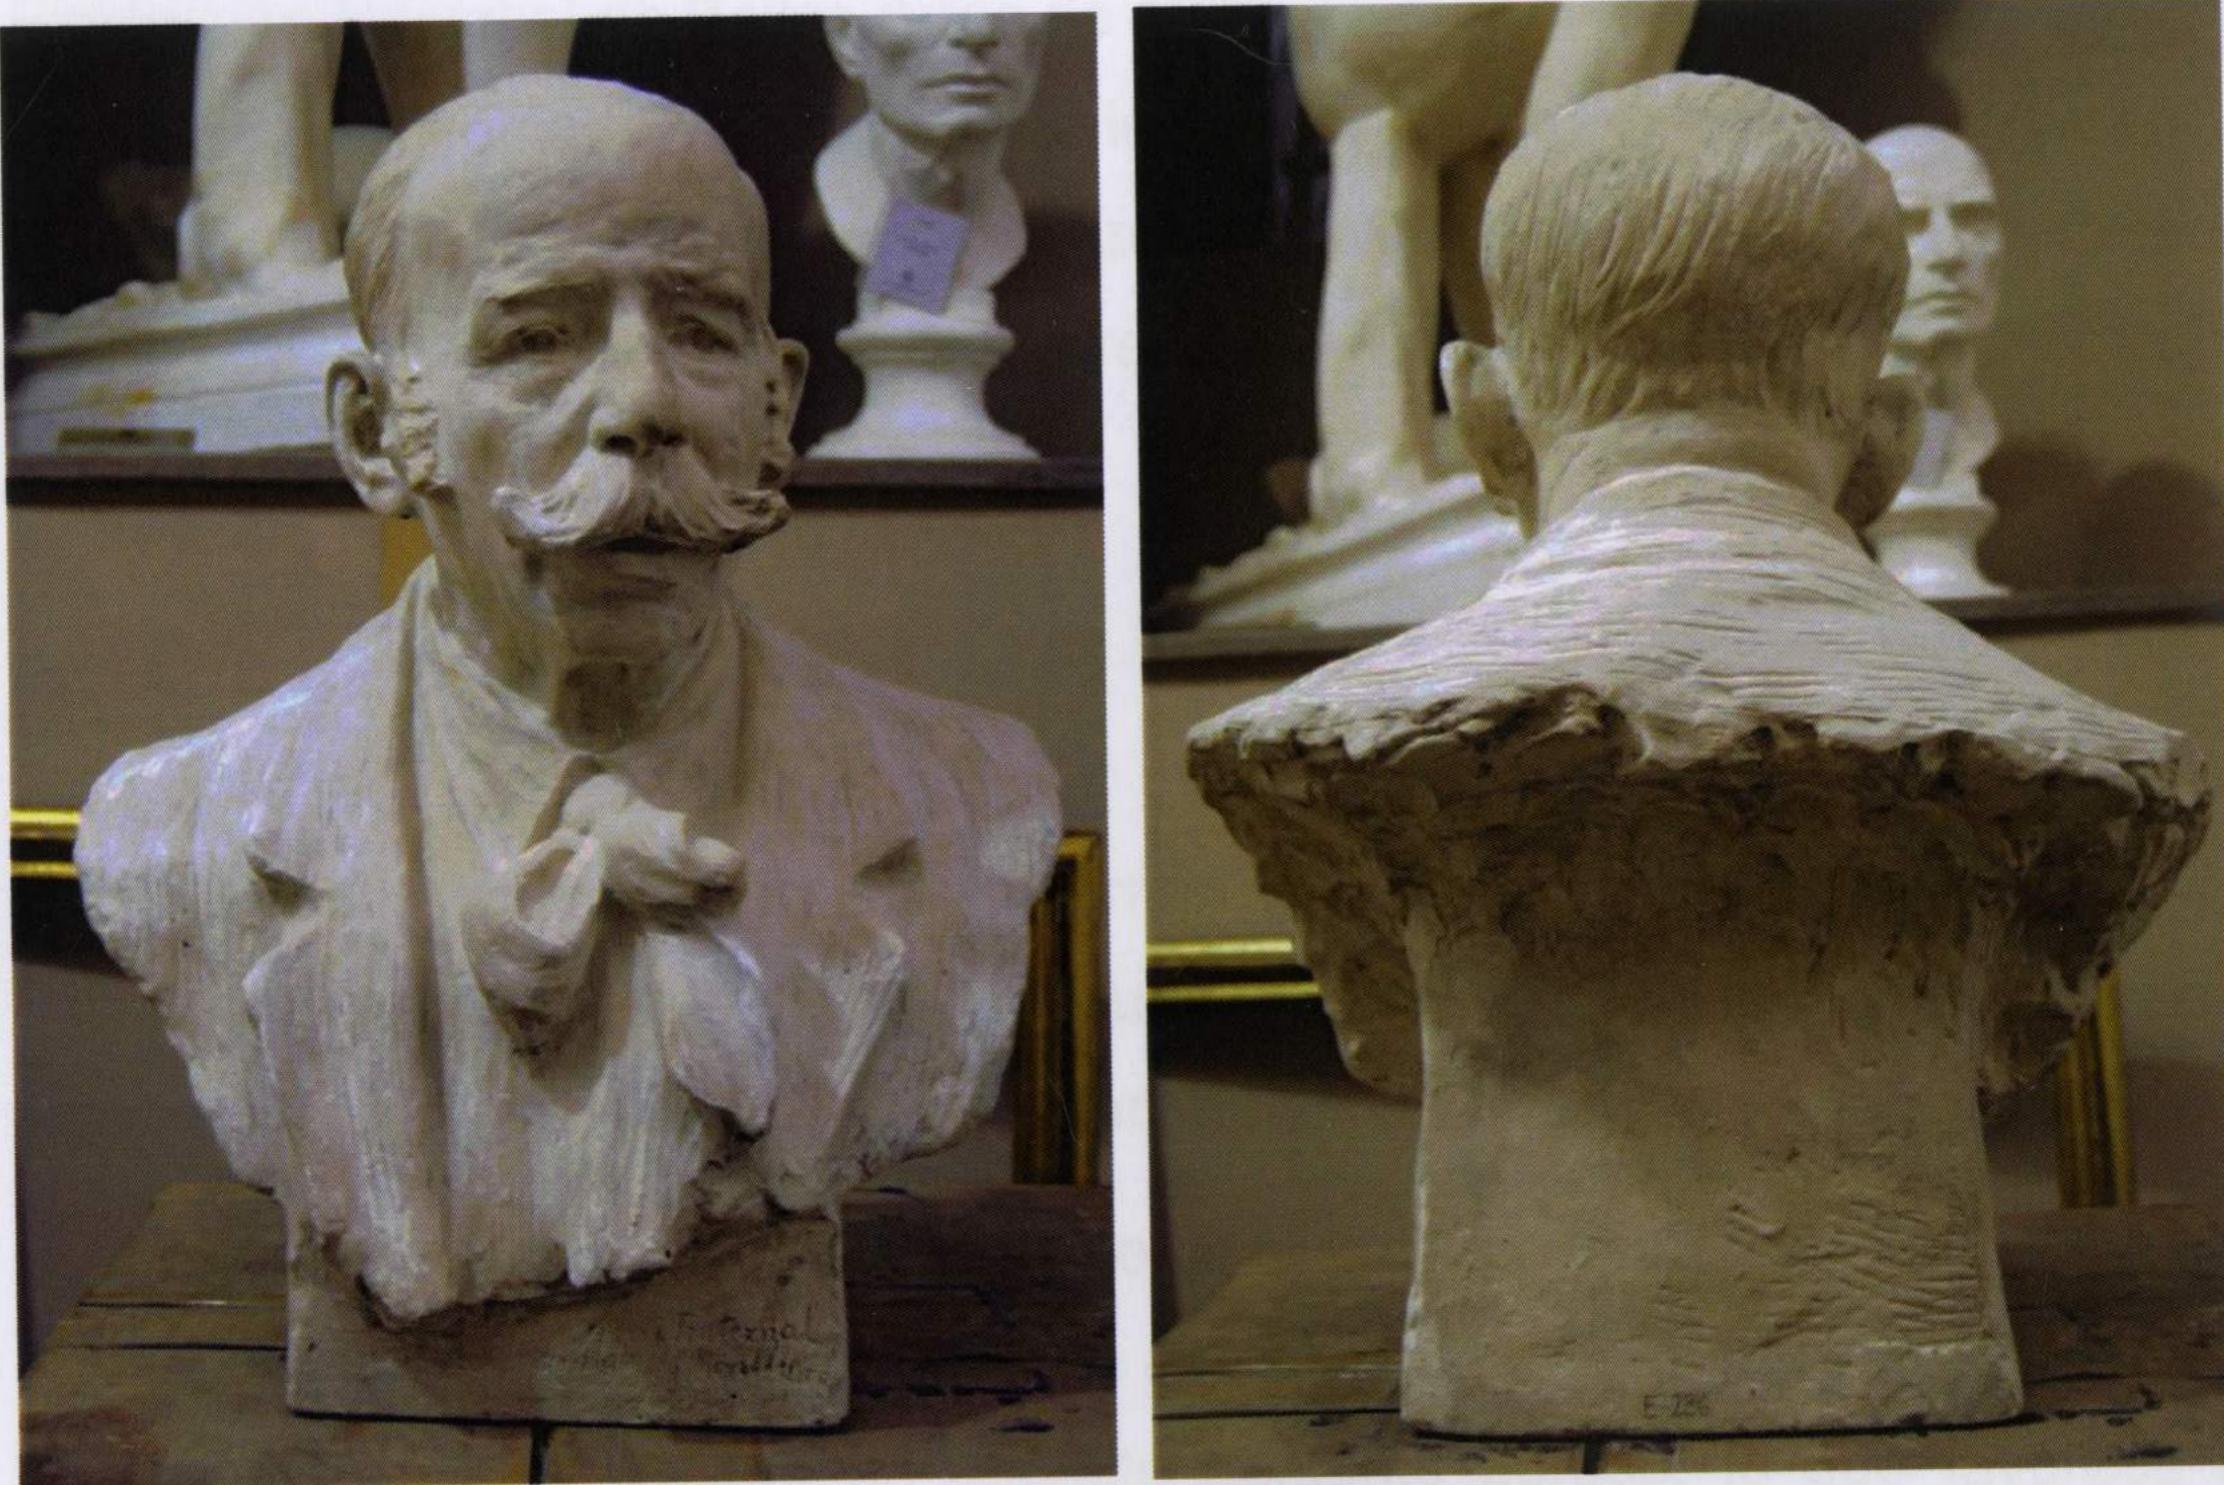
-Reintegraciones volumétricas de mala factura: punta derecha del bigote, lazo y oreja derecha. El color de la escayola es diferente al resto (más blanco) y el modelado de los añadidos no es delicado.
