**INFORME DE CONSERVACIÓN Y RESTAURACIÓN**  
**E-289 “HERNÁN CORTÉS MANDANDO QUEMAR LAS NAVES”**  
**de Francisco Elías Vallejo**

**Nº DE INVENTARIO:** E-289

**TÍTULO Y TEMA:** HERNÁN CORTÉS MANDANDO QUEMAR LAS NAVES

**FECHA DE RESTAURACIÓN:** Mayo 2021 – Julio 2022

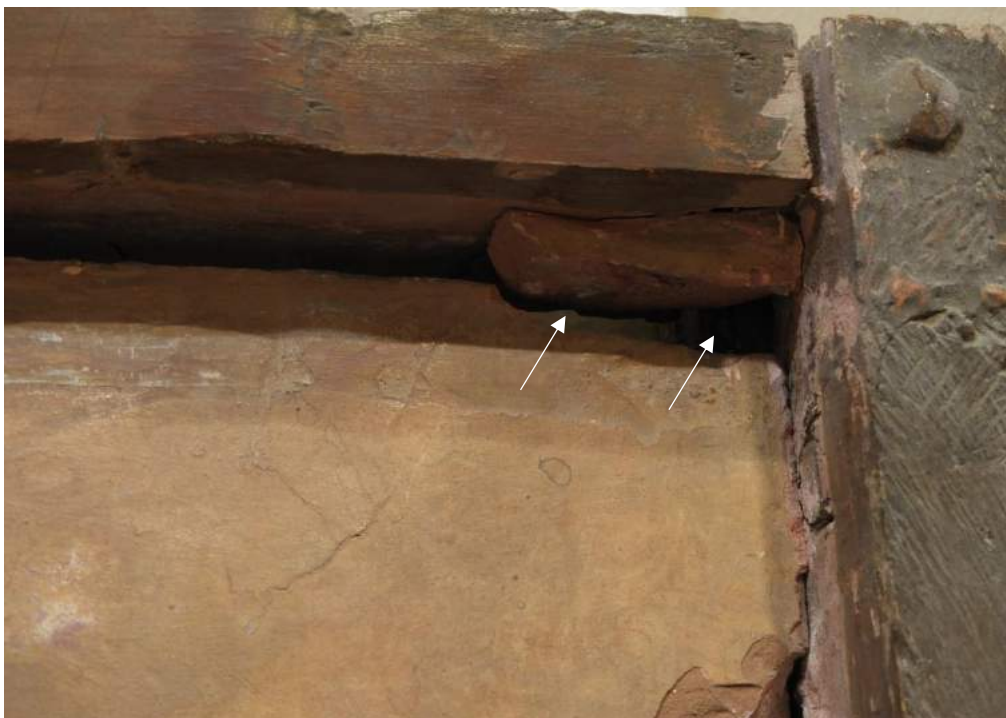
Relleno de yeso para unir el relieve al marco

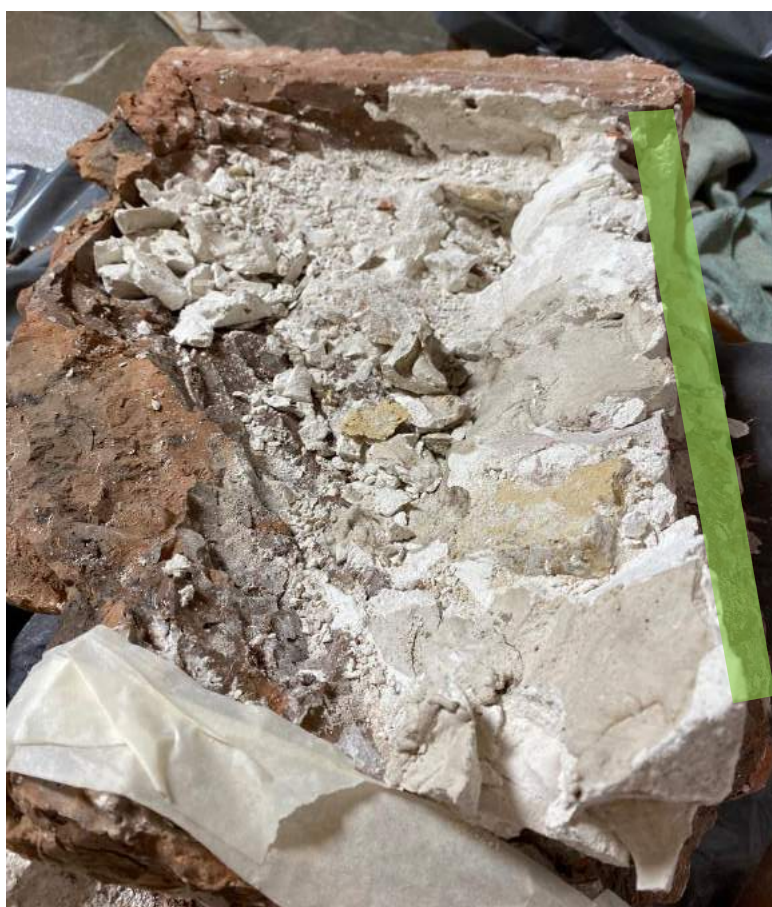
Estado del reverso. Eliminación del refuerzo de escayola para sacar el tablón encajado. Foto de detalle una vez desmontado el refuerzo de madera
