**INFORME DE CONSERVACIÓN Y RESTAURACIÓN**  
**E-307 “EL REY DON FERNANDO EL GRANDE ARMANDO CABALLERO AL CID”**  
**José Rodríguez Díaz**

**Nº DE INVENTARIO: E-307**

**TIPOLOGÍA:** Relieve de barro modelado, cocido y policromado

**FECHA DE RESTAURACIÓN:** Enero – marzo de 2022

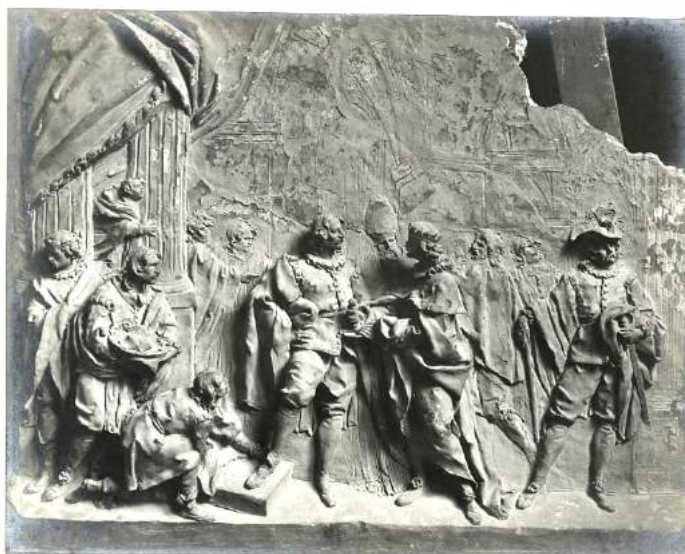
Se trata de un ejercicio por el que obtuvo el 1er Premio de 2ª clase en 1769. La obra se conservaba en mal estado, habiendo sufrido la pérdida de la parte superior y la esquina inferior derecha. Esto se puede observar en la fototipia<sup>1</sup> (FOT-00605) realizada por la imprenta *Hauser y Menet*<sup>2</sup> publicada en 1910 para el *Boletín de la Sociedad Española de Excursiones*<sup>3</sup>, donde la obra estaba bastante completa, salvo por la pérdida de la esquina superior derecha, aunque ya se conservaba dañada.

Fototipia de la Imprenta Hauser y Menet publicada en 1910

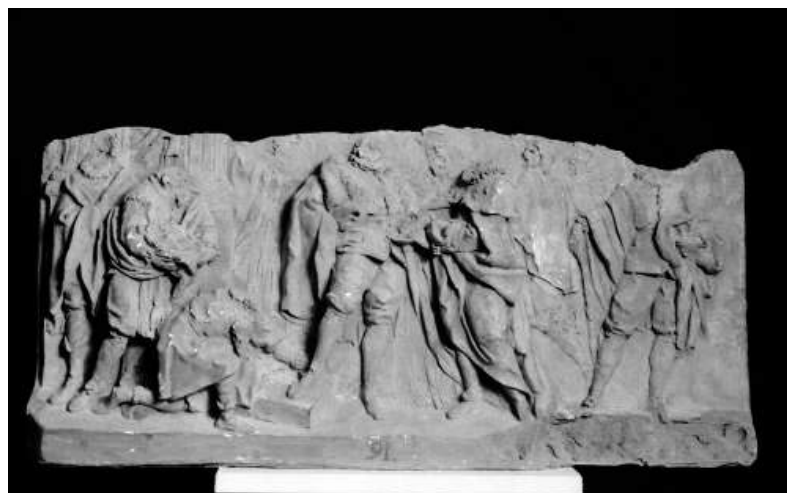
Fotografía realizada por Manso en los años 80

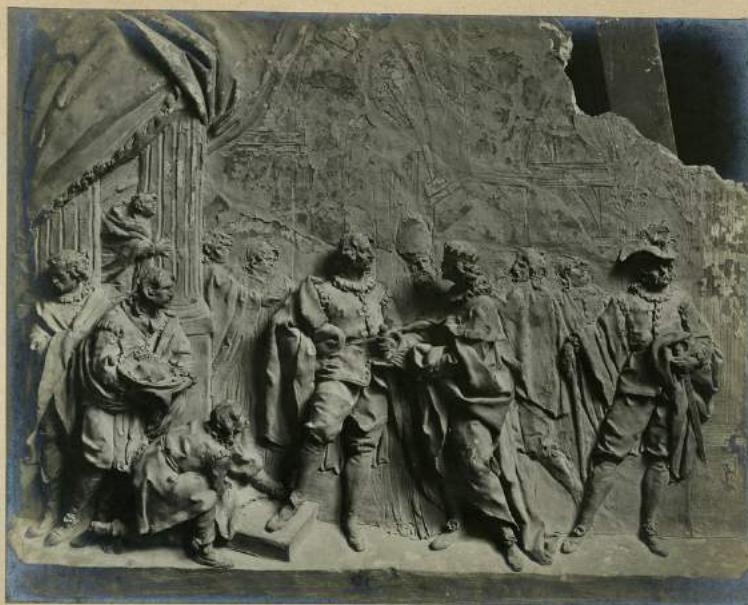
Fototipia conservada en el Archivo de la Real Academia de Bellas Artes de San Fernando  
(nº inv. FOT-00605)

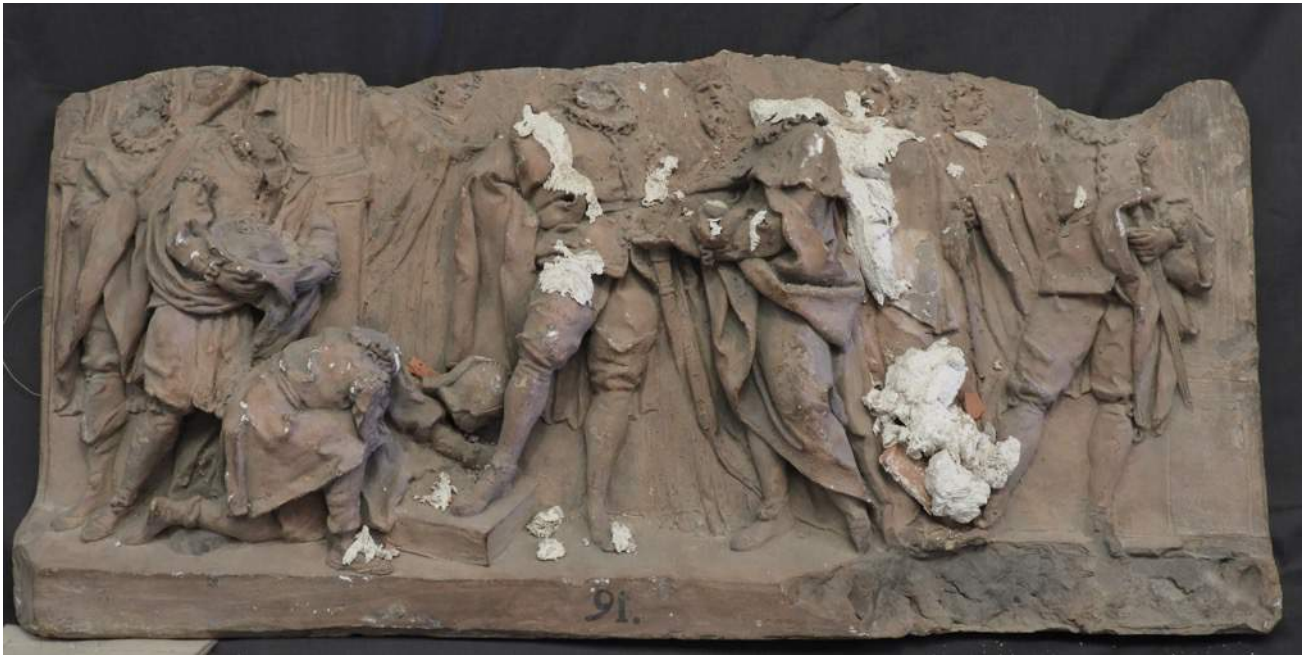
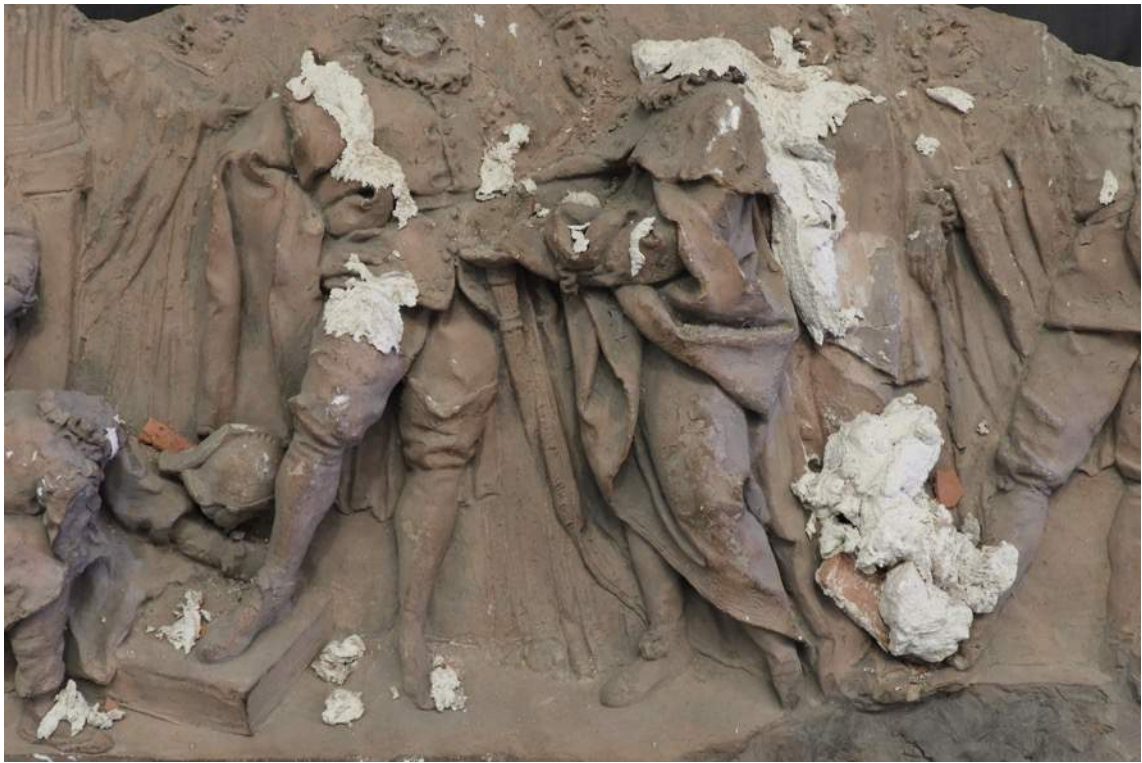
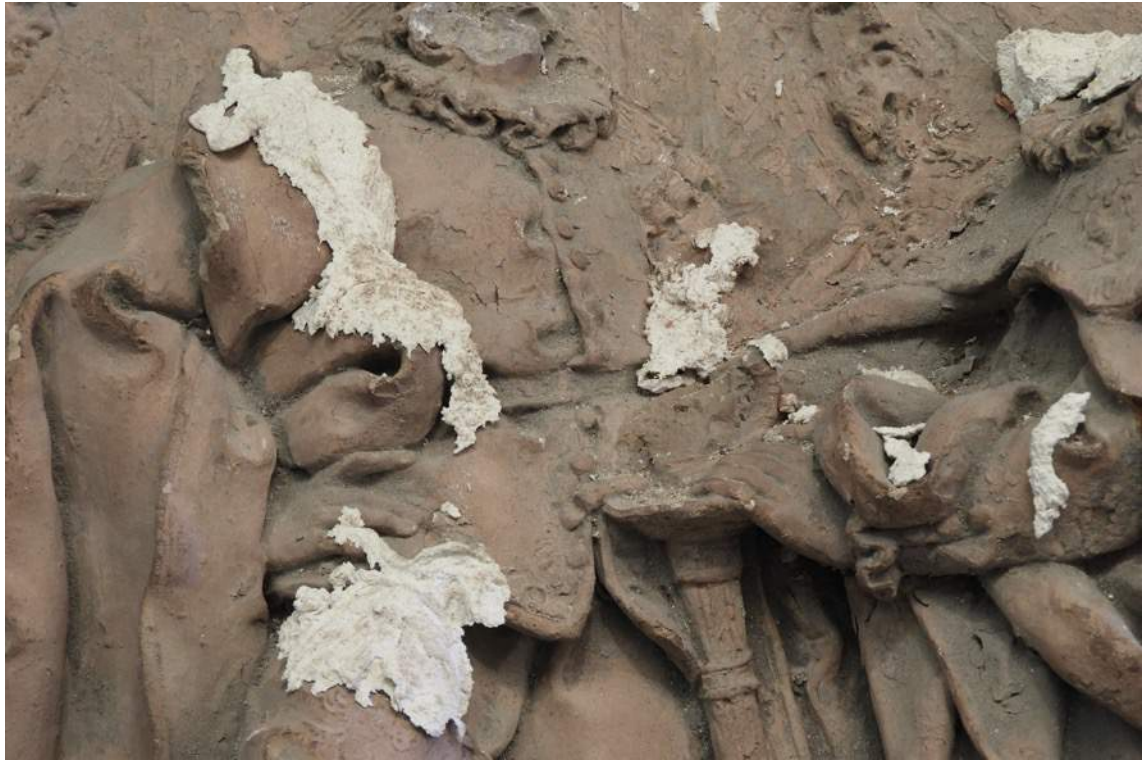
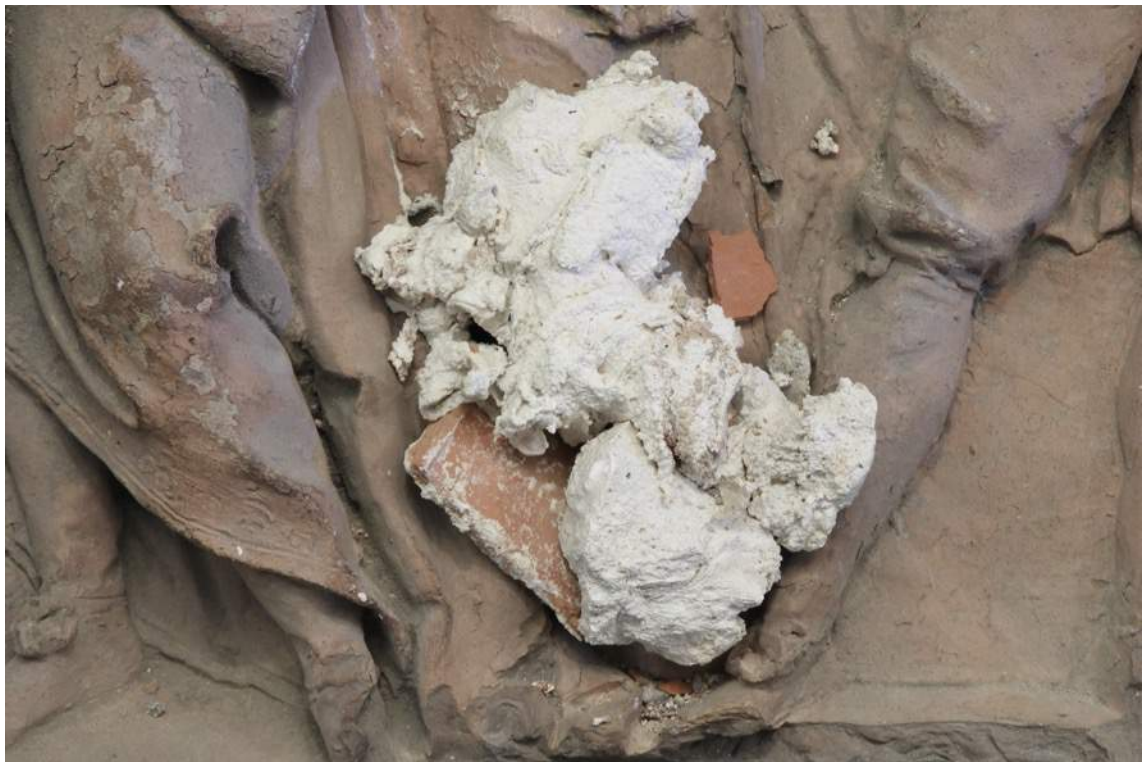
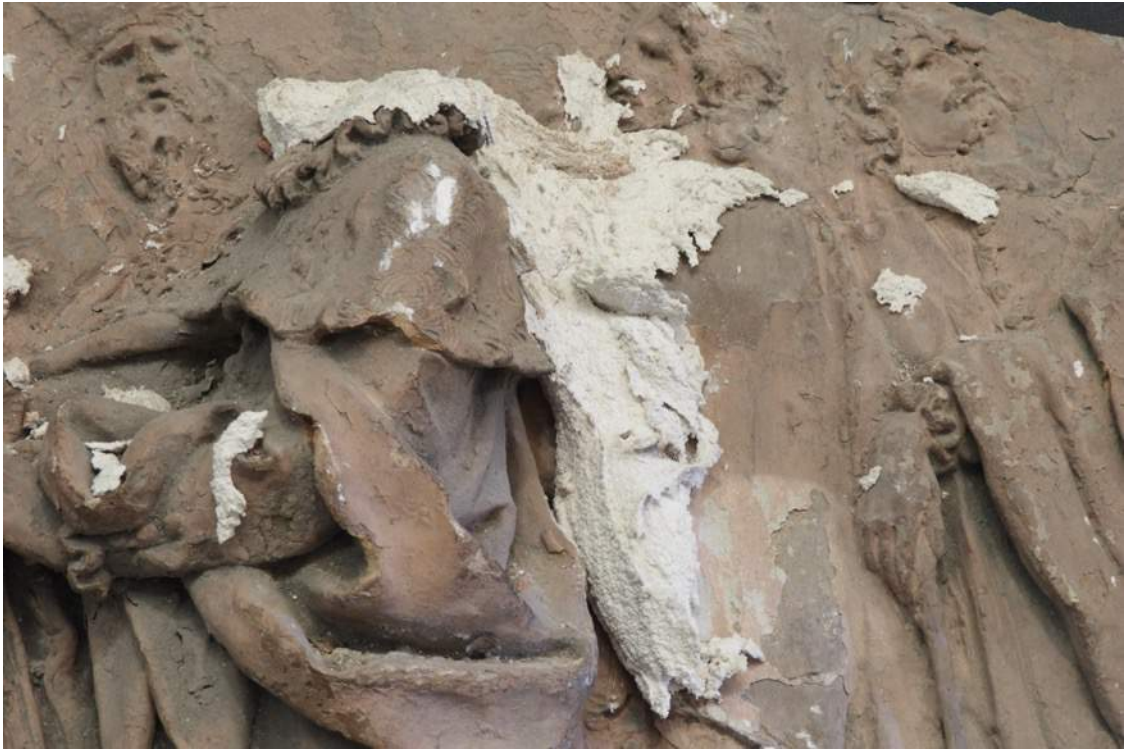
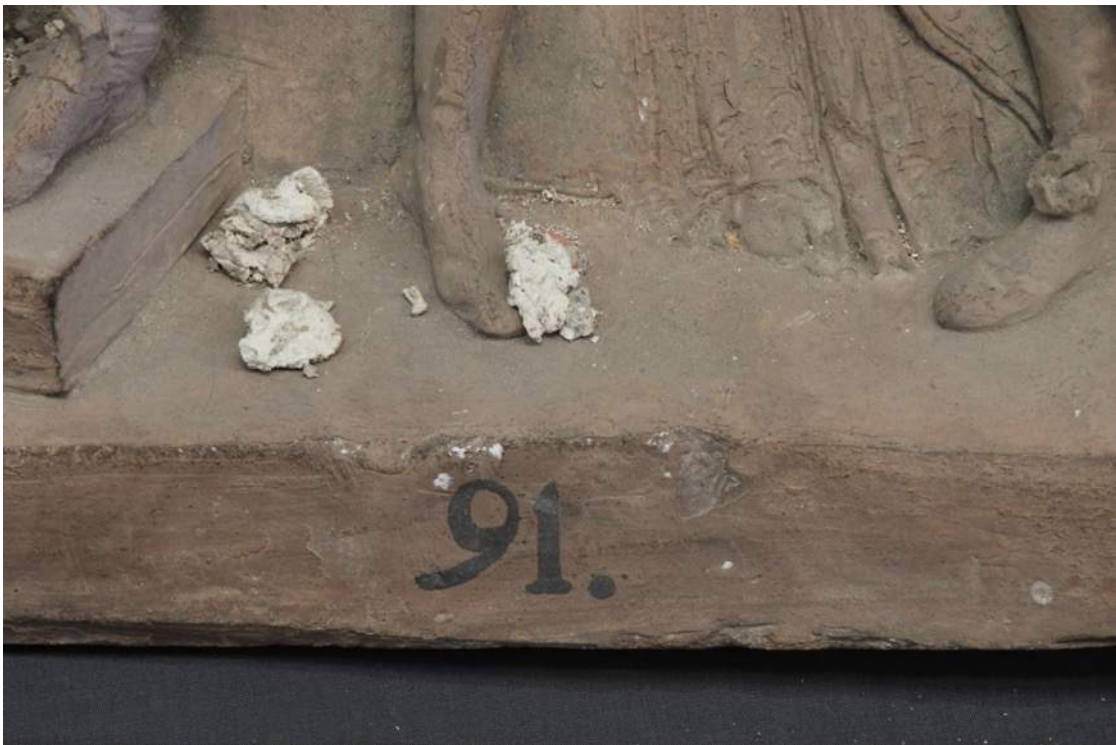
Presentaba una gruesa capa de suciedad en superficie, por contaminación ambiental, siendo mas remarcada en los salientes del modelado. Debido a estar ubicado en los sótanos, había sufrido depósitos incrustados en la superficie de morteros de las paredes, yeso, pedazos de ladrillo además de otro tipo de detritus.

La superficie presentaba desgastes, así como roces y otras lesiones producidas por la manipulación y almacenaje de la obra.

Sufre bastantes pérdidas volumétricas, además de elementos de las figuras como cabezas o manos (ver foto-montaje y mapa de daños).

Pérdidas volumétricas en la zona perimetral del relieve y fragmentos sueltos (pierna).

Presenta una reintegración volumétrica realizada en cera roja que oculta en ciertas partes la superficie y modelado del original.

Respecto al reverso, debió sufrir algún accidente. Presenta una acumulación de fragmentos de distintos tamaños y perteneciente a la obra, que han sido colocados rellenando las áreas de pérdida. Como pasta de adhesión y relleno se utilizó un carbonato cálcico aglutinado con cola animal.

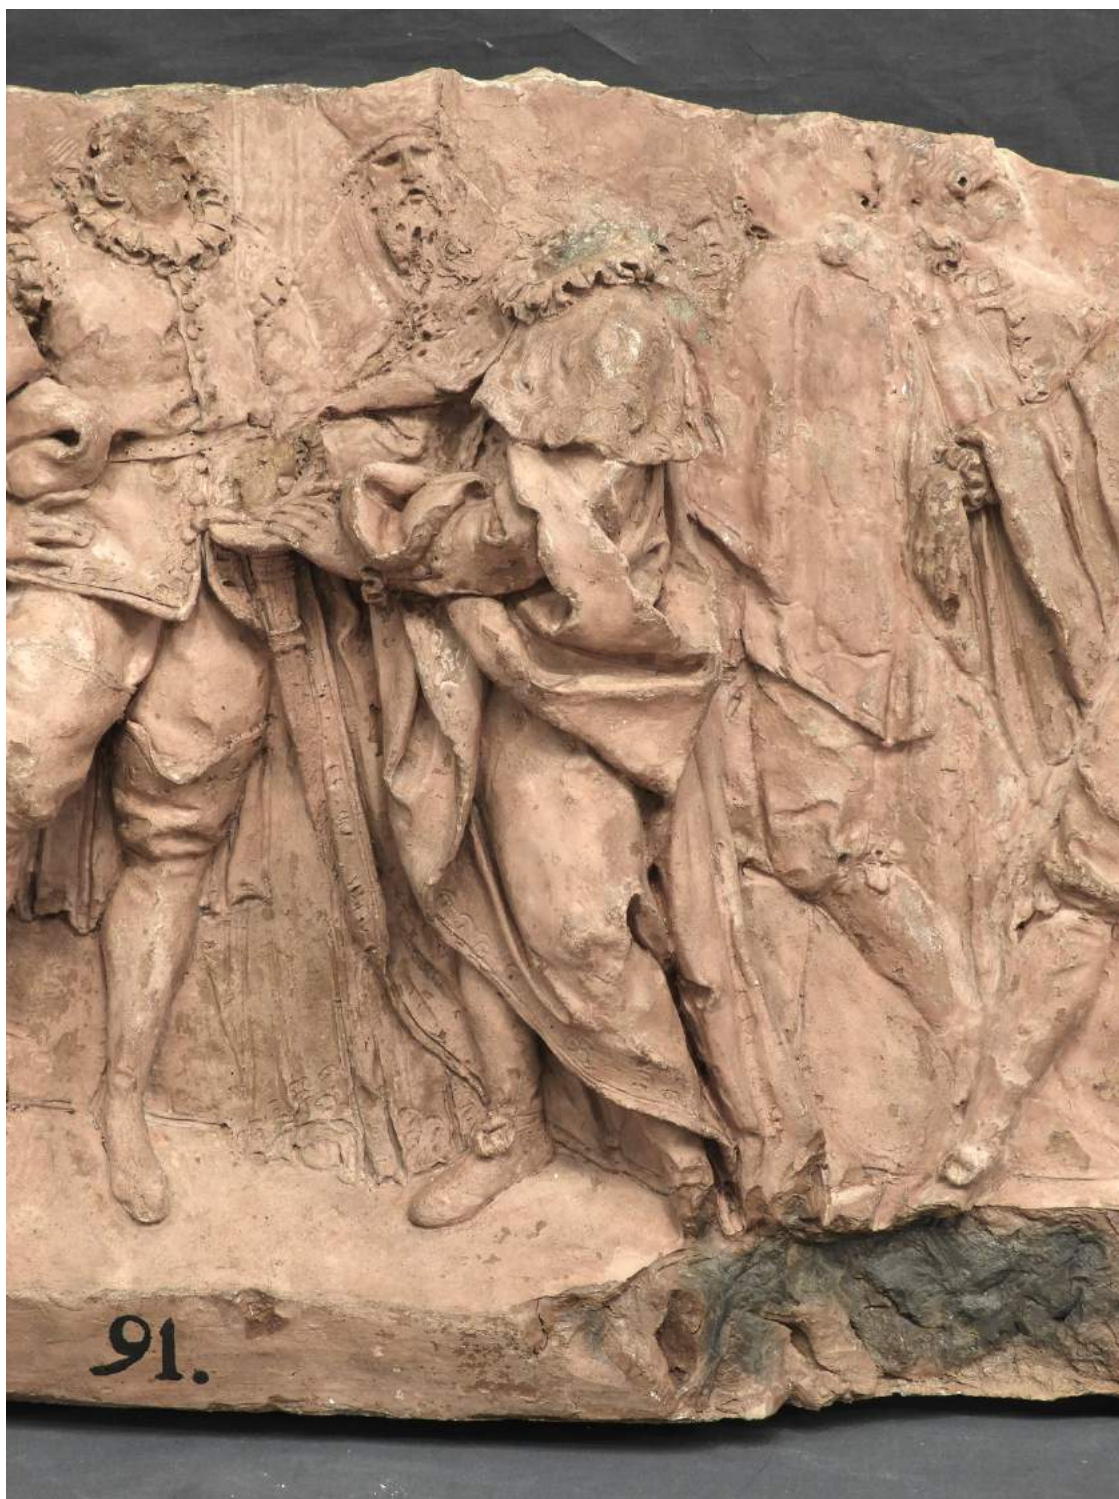
91.

La obra fue policromada (tonalidad rosacea) con una técnica al agua sobre la superficie de terracota. Aunque en algunas zonas se observa una capa de preparación blanca - grisácea debajo, éstas, coinciden con fracturas, grietas y pérdidas posiblemente sufridas durante el horneado de la pieza. Tal vez el procedimiento pictórico utilizado sufrió una pérdida de cohesión respecto del soporte por lo que se produjeron desprendimiento y por tanto pérdidas, levantamientos y craquelados, dejando una superficie irregular estéticamente. Conserva sobre la superficie pictórica el número de inventario de 1804 (91).
