**INFORME DE CONSERVACIÓN Y RESTAURACIÓN**  
**E-393 “SANTA LEOCADIA AZOTADA”**  
**de Manuel Llorente**

**TÍTULO Y TEMA: SANTA LEOCADIA AZOTADA**

**TIPOLOGÍA:** Relieve de barro modelado y cocido

**FECHA DE RESTAURACIÓN:** Enero – marzo 2022

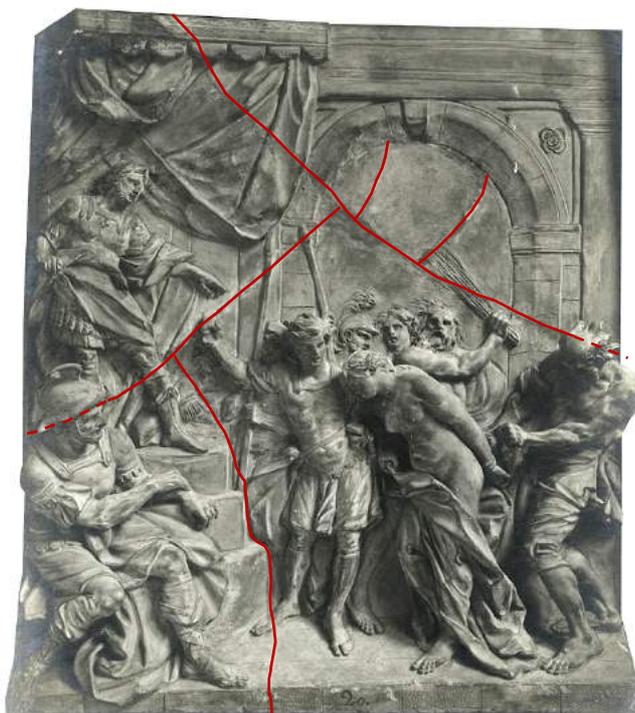
RABASF FOT-00604.

Actualmente la pieza está muy fragmentada y como se puede observar en la foto de 1910<sup>2</sup>, el relieve se conservaba entero, aunque si se podían apreciar ya las fracturas y los fragmentos, algunos de los cuales se perdieron con posterioridad. Ya en los años 80, cuando Manso hizo la foto, las cuales aparecen en el catálogo<sup>3</sup> de Leticia Azcue, la pieza se encontraba fragmentada y con pérdidas de algunos fragmentos y lesiones volumétricas (cabezas, pies...).

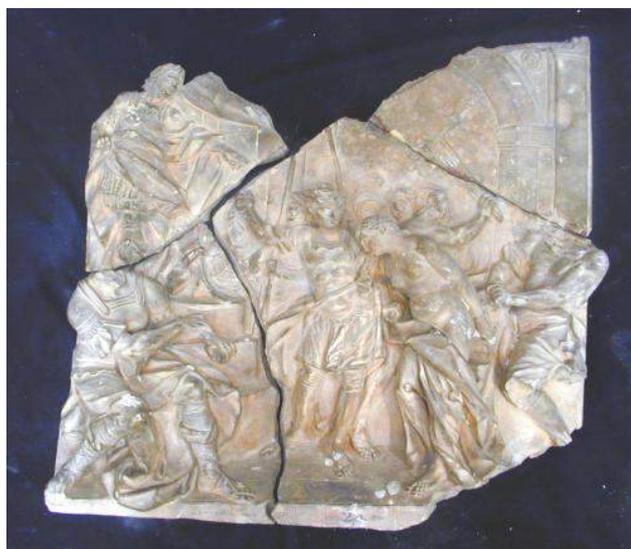
Foto realizada entre 2001-2004 durante la elaboración del inventario de Carmen Heras.

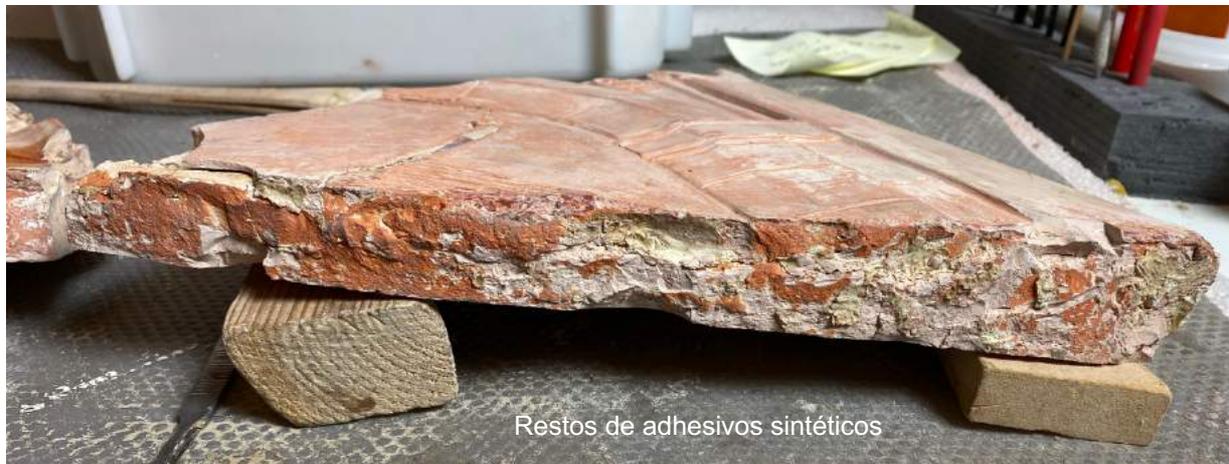
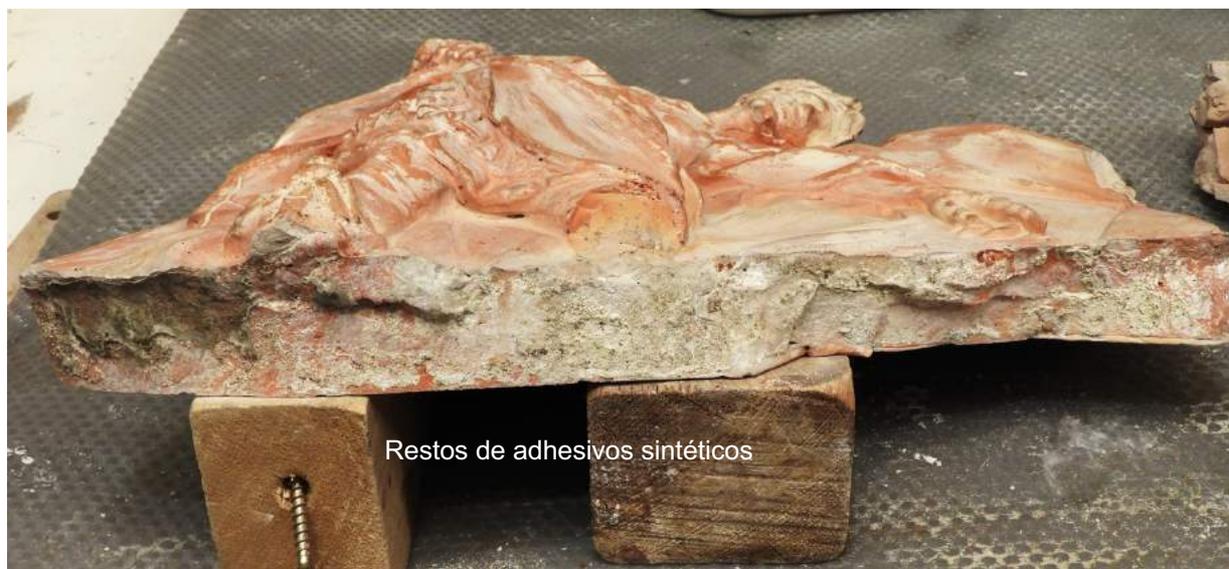
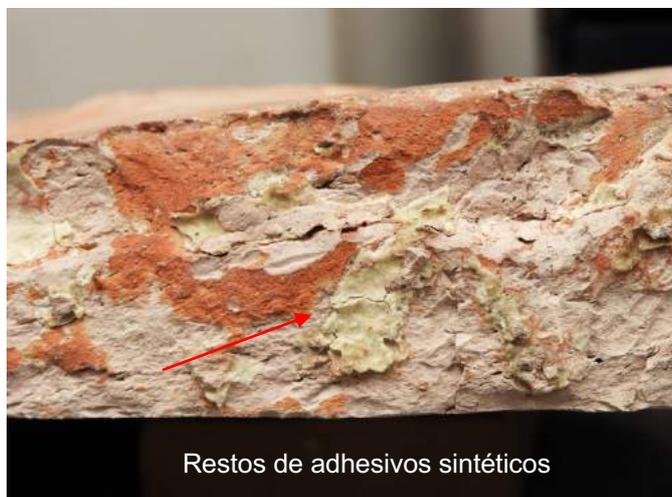
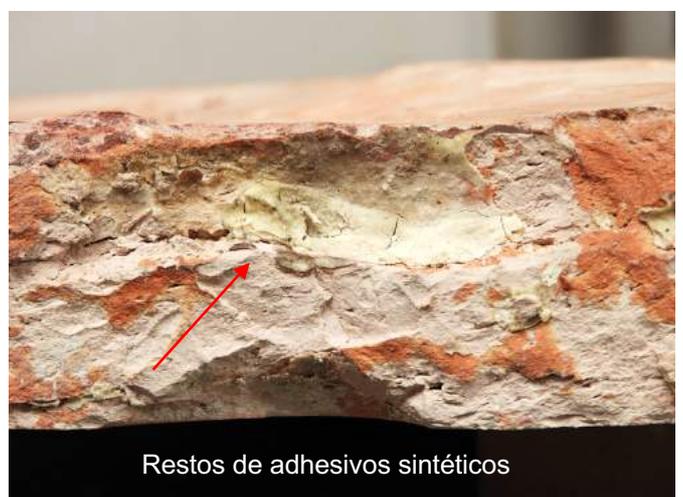
Estado inicial del relieve antes de la intervención

El relieve tuvo una intervención moderna en la que se unieron los fragmentos utilizando adhesivos sintéticos (PVA) y resina de poliéster. Por el reverso se aplicó una capa de escayola de aproximadamente 1 cm de grosor.

Pérdidas volumétricas

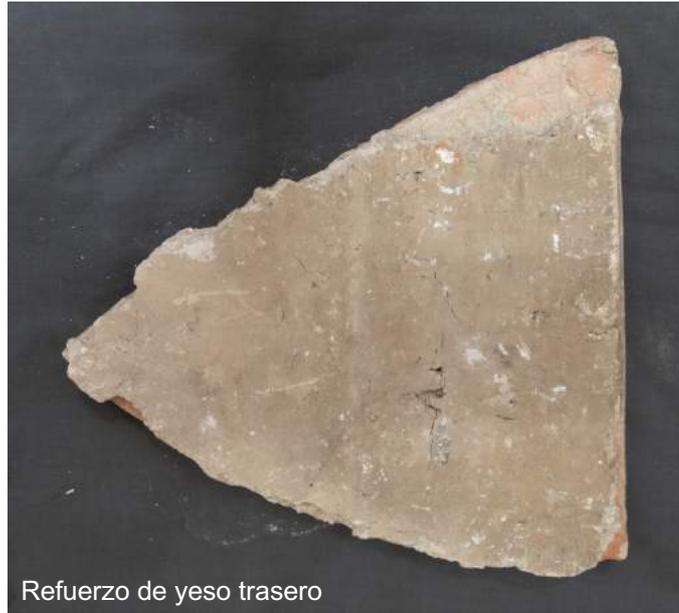
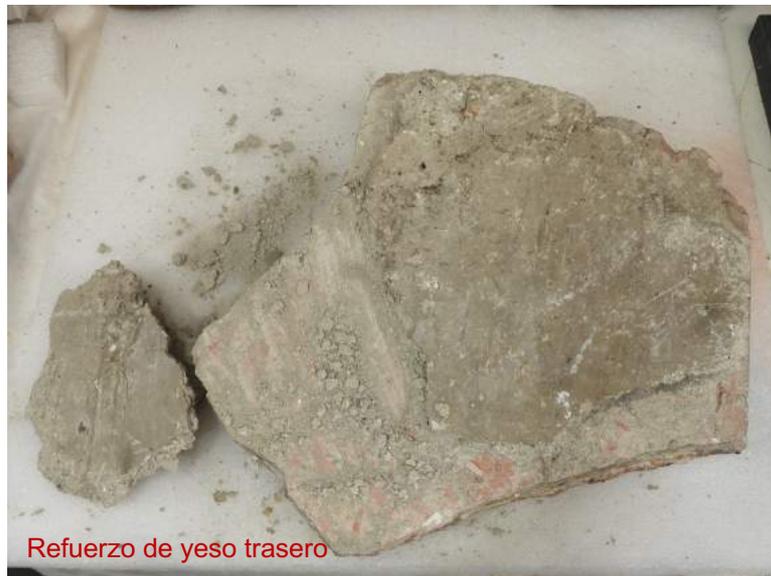
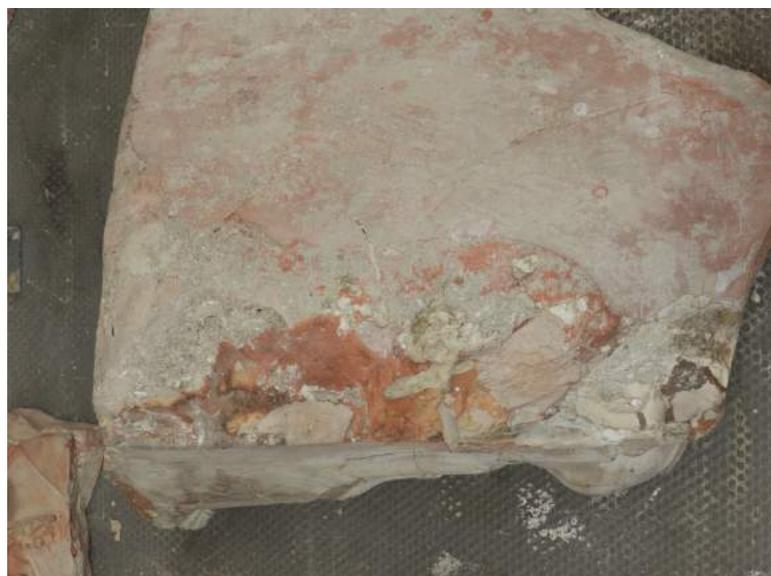
Relleno con cera roja

Fragmentos con movimiento, unidos mediante PVA y rellenas las uniones con cera roja

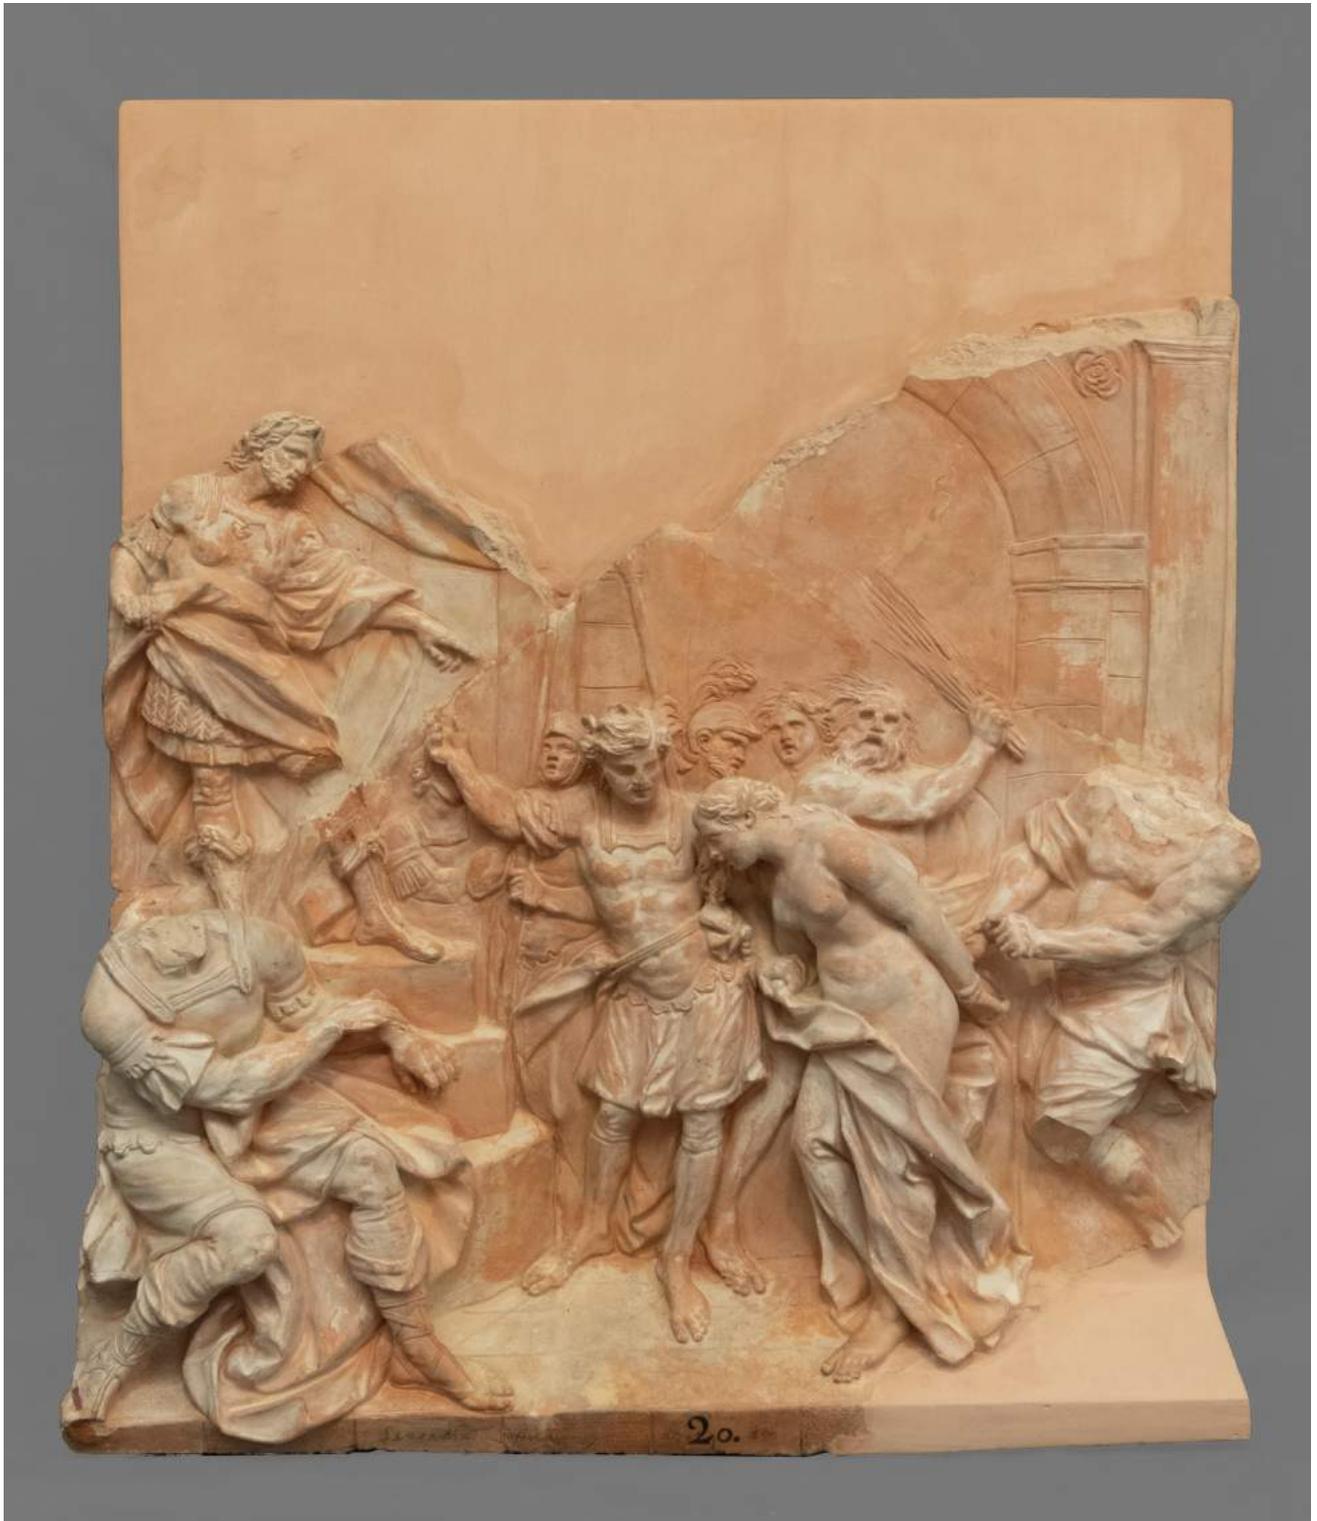
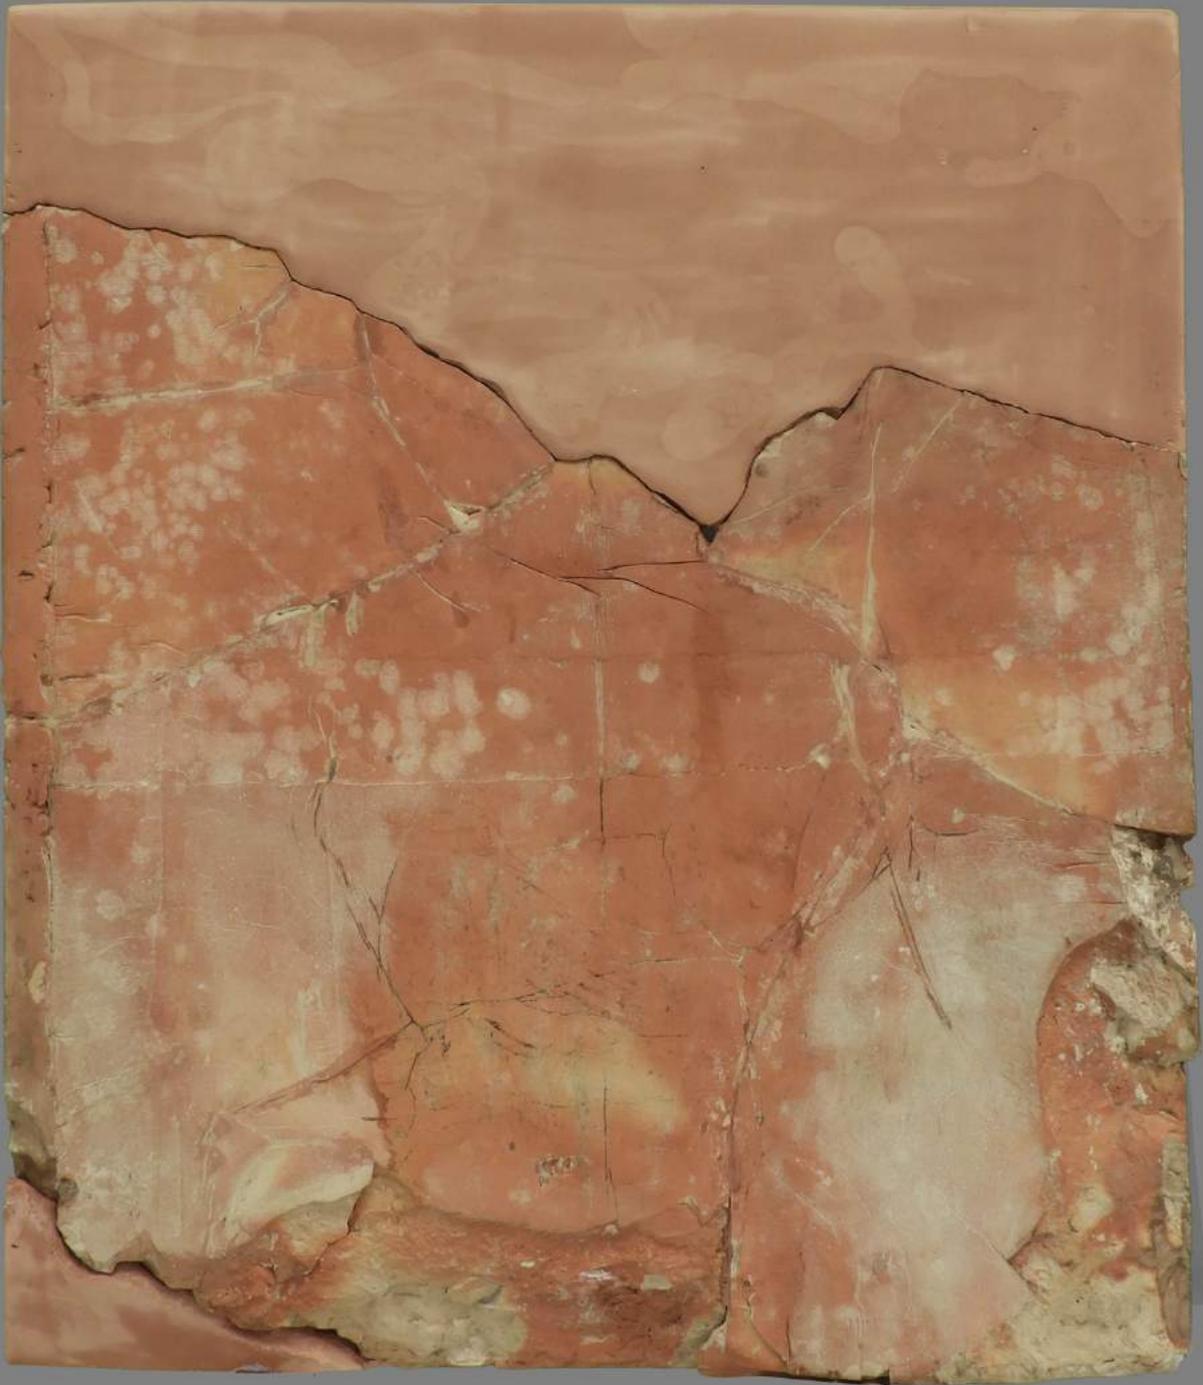
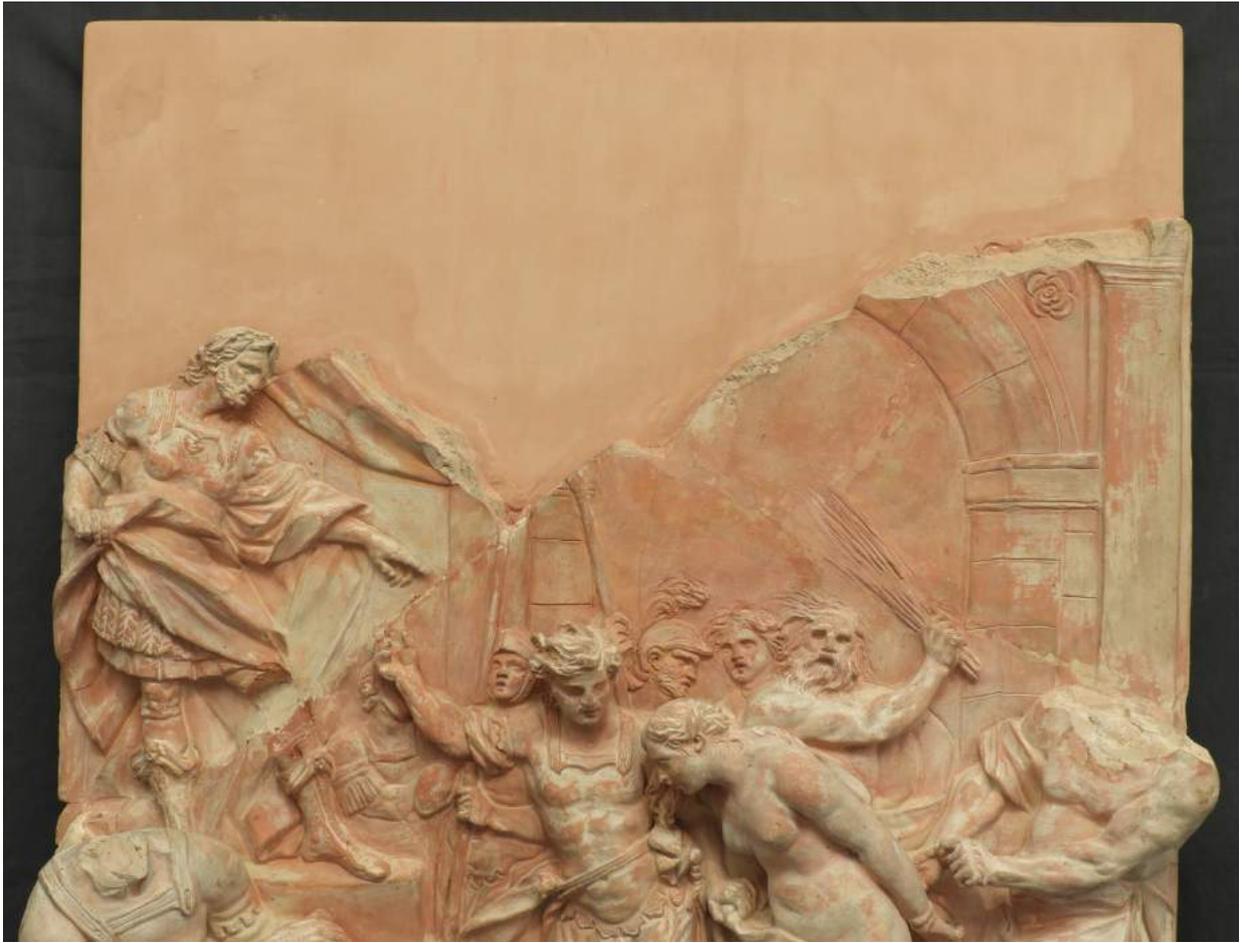
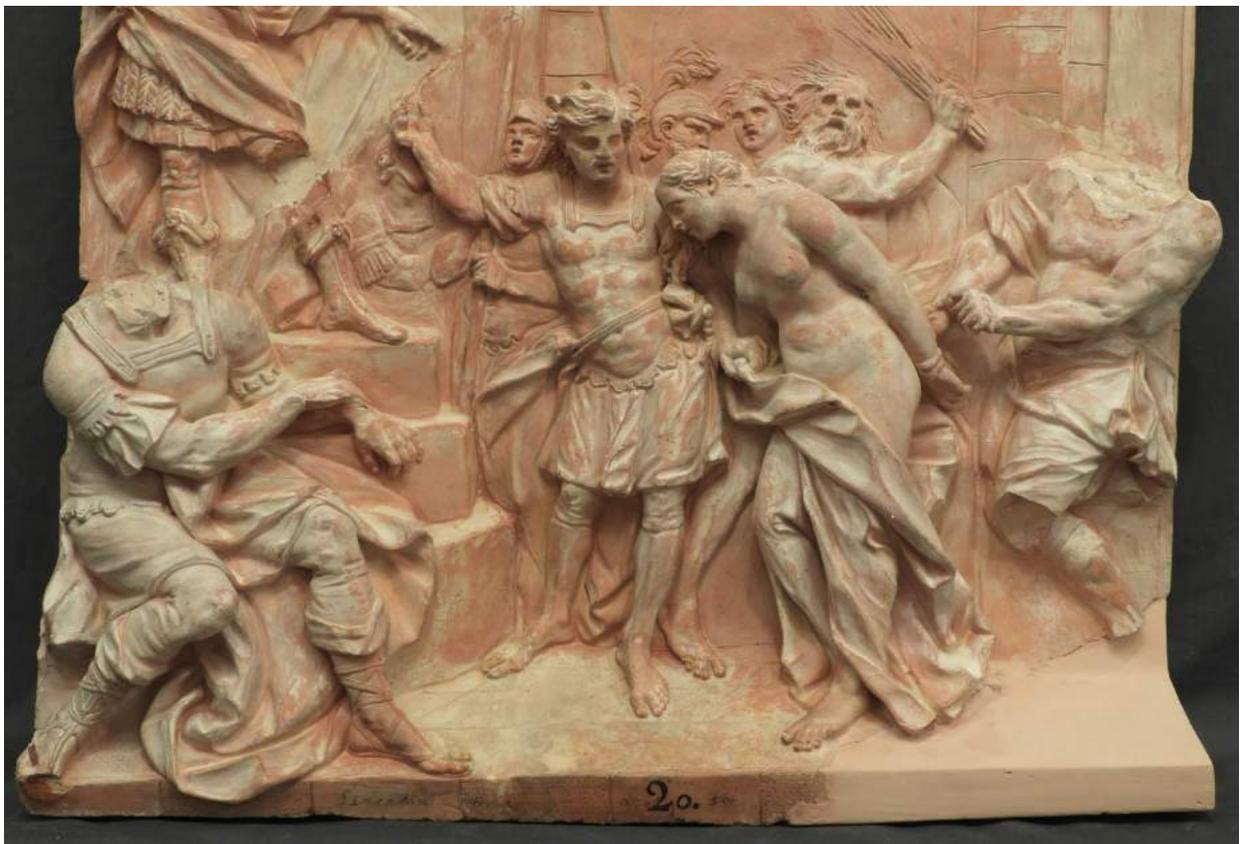
ANTES

El relieve se encontraba fracturado y fragmentado en 4 partes, alguna de ellas dispersa y mezclada con otros relieves, por lo que se procedió a localizar todos los fragmentos conservados antes de iniciar la intervención.

Sufre bastantes pérdidas volumétricas, además de elementos de las figuras como cabezas o manos (ver foto-montaje y mapa de daños).
