**BUSTO DE JOVEN**  
**E. MÜLLER**

<b>Nº de informe:</b>	<b>337/07</b>
<b>Título:</b>	<b>Sátiro y joven.</b>
<b>Autor:</b>	<b>E. Müller.</b>
<b>Nº de inventario:</b>	<b>E-453</b>
<b>Colección:</b>	<b>Real Academia de Bellas Artes de San Fernando</b>
<b>Material:</b>	<b>Yeso</b>
<b>Técnica:</b>	<b>Vaciado.</b>
<b>Procedencia:</b>	<b>Real Academia de Bellas Artes de San Fernando.</b>

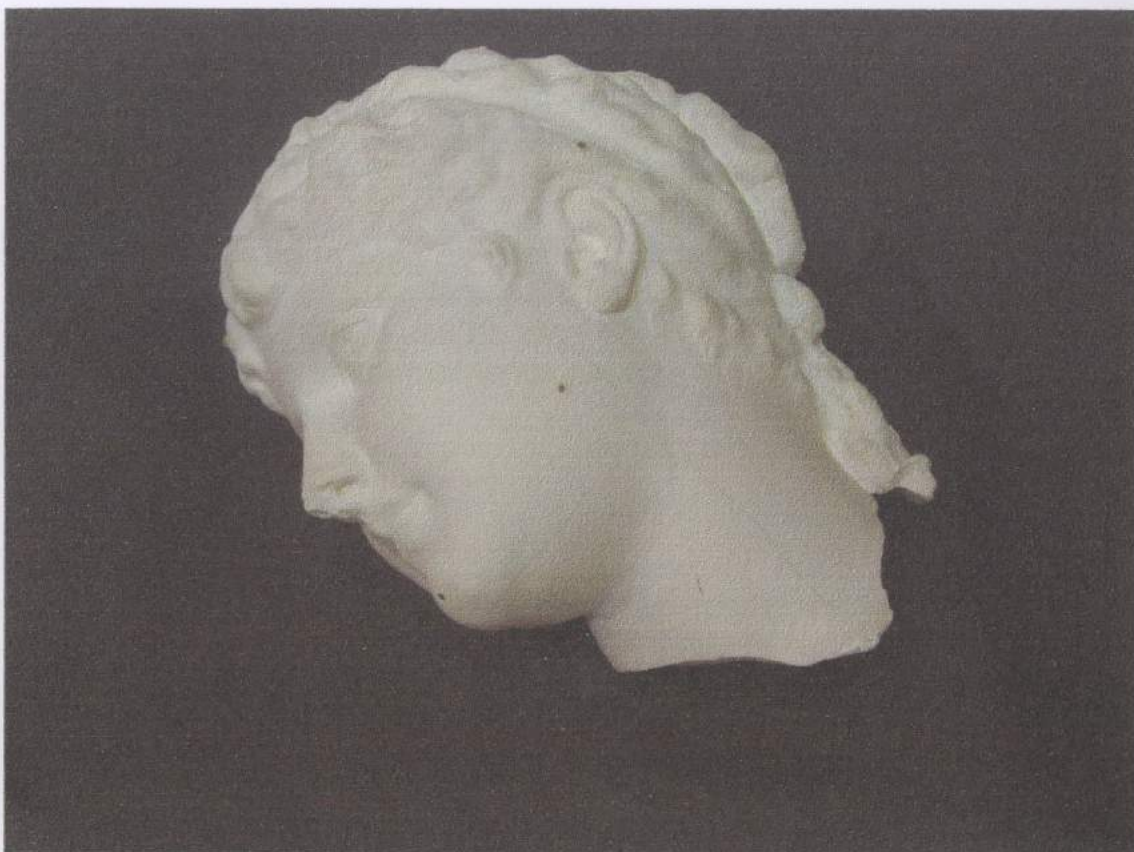
Muy deteriorada.

Cementación de partículas de polución ambiental, polvo y carbón provocado por la acción de la humedad ambiental.

Manchas accidentales de carácter antropico de pinturas actuales, betún de Judea y resinas.

Esta obra sufrió un accidente antropico y aparece fraccionada.

- Documentación Fotográfica.
- Análisis físico - químicos. Organolépticos.
- Pruebas de solubilidad de los materiales ajenos a la obra.
- Catas de limpieza.
- Eliminación de los restos en superficie mediante brocha y aspirador.
- Unión de fragmentos mediante copolimero de metacrilato en fase gel.
- Eliminación mediante gomas de silicona de suciedad superficial.

- Limpieza químico-mecánica efectuada en fases sucesivas, en este proceso se aplican emplastos filmogenos, aditivando los disolventes apropiados para la eliminación de los diferentes depósitos sobre la dermis de la obra.
- Retirada mediante bisturí de yesos, pinturas y depósitos sólidos en superficie.
- Eliminación de elementos de corrosión del metal de la superficie.
- Inhibición de la corrosión del metal.
- Protección del metal.
- Consolidación preventiva mediante inyección de resina sintética en una grieta de formación, sin movimiento.
- Estucado de grietas.
- Estucado de coqueras.
- Reintegración cromática de los estucos.
- Protección y consolidación mediante resina sintética del perímetro inferior de la obra.
