PRESUPUESTO DE CONSERVACIÓN Y RESTAURACIÓN
E-501 “EL REY DON ALONSO EL CASTO Y LA CRUZ DE OVIEDO”
de Santiago Rodríguez Castanedo

Nº DE INVENTARIO: E-501

TÍTULO Y TEMA: EL REY DON ALONSO EL CASTO Y LA CRUZ DE OVIEDO

FECHA DE RESTAURACIÓN: Septiembre– noviembre 2021

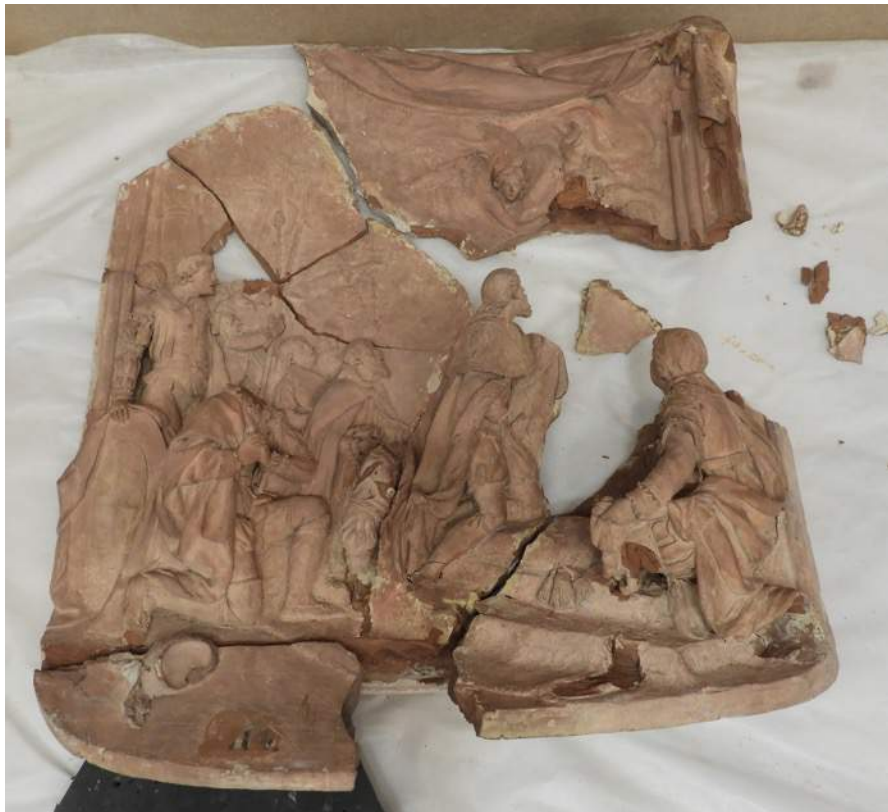
Detalle de todos los fragmentos aparecidos

Fragmento sin inventariar que correspondía a la zona donde se había realizado el añadido. Este conservaba el nº de inventario de 1804 y ayudó para la nueva catalogación.

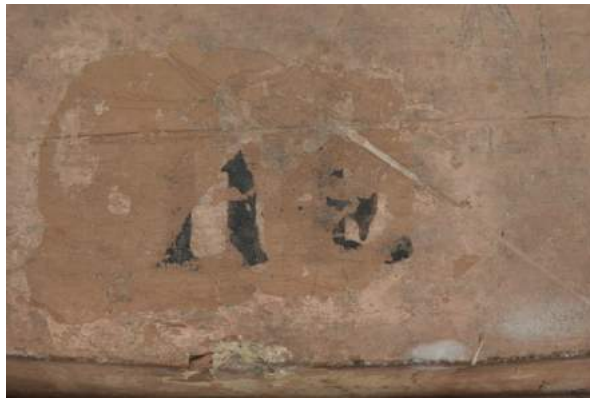
Detalle de los restos del nº de inventario de 1804

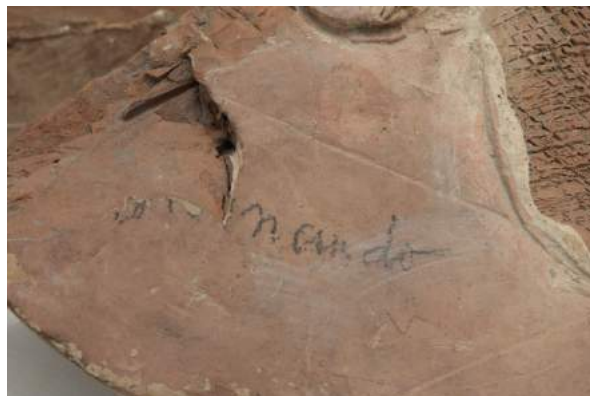
Detalle de inscripción en lápiz

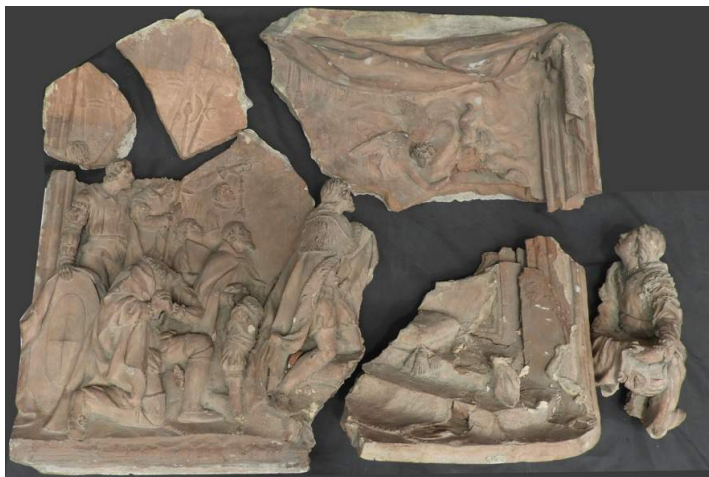
ANTES

La obra estaba muy fragmentada (VER MAPA DE DAÑOS).

Debido a las múltiples fracturas que sufrió por un accidente, se llevó a cabo un refuerzo trasero mediante una gruesa capa de escayola y vástagos de madera embutidos entre ella para robustecer las roturas.
