REAL ACADEMIA DE BELLAS ARTES DE SAN FERNANDO

**INFORME DE CONSERVACIÓN Y RESTAURACIÓN**

Ginés, José  
Cabeza de niño (mira a la izquierda)<sup>1</sup>

**Nº Inventario:** E-631

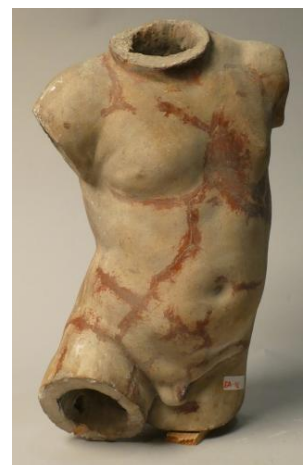
La cabeza presenta pérdidas volumétricas en el pelo y un pequeño fragmento en la nariz.

La obra no presenta lesiones ni defecto de cocción, las roturas y pérdidas de materia son producto de un accidente de tipo antrópico, estas lesiones se intentaron solventar en el pasado cerrando las zonas fracturadas con una mezcla de cera roja y cera de Campeche. En el examen de la obra E 630 se observa la transferencia de estos dos materiales sobre su superficie para la realización de un molde y el estado de conservación del vaciado sin la rotura de la nariz y mechones de pelo.

En la zona de contacto se encuentran restos de adhesivo de tipo orgánico, cola animal y yeso, las dos piezas encajan perfectamente.

Sobre las superficies se encuentra también depósitos de contaminación ambiental compactados.

Eliminación de sustancias ajenas a la obra, ceras, contaminación ambiental.

Consolidación de roturas y adhesión de fragmentos sueltos.

Unión de la cabeza y el torso.

Capa de protección de la policromía.

Estucado de grietas y fracturas.

Protección del estuco.

Reintegración cromática

Capa de protección final.
