**INFORME DE CONSERVACIÓN Y RESTAURACIÓN
REAL ACADEMIA DE BELLAS ARTES DE SAN FERNANDO BB**

Catedral de Tarragona , puerta del claustro

Fot nº 36

19 de marzo de 2022

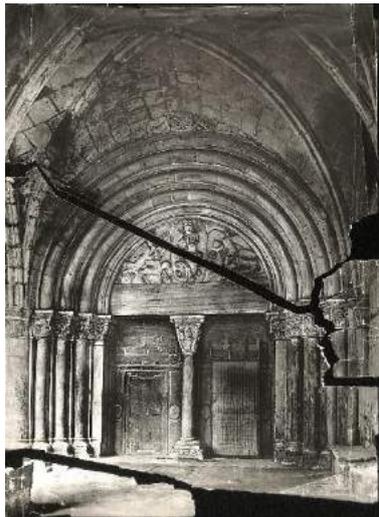
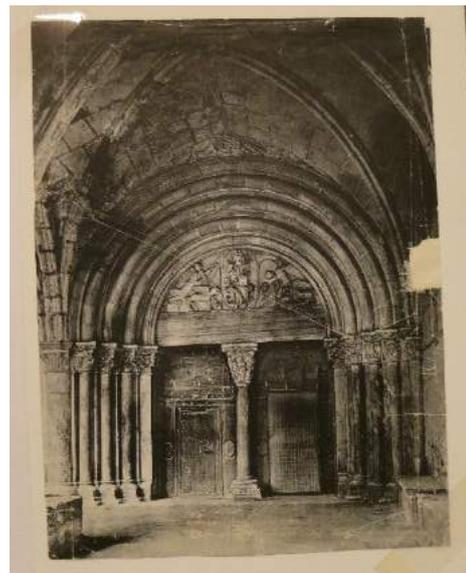
Fotografía, fototipia en buen estado.

Soporte celulósico (nivel de composición en buen estado), ligeramente amarillo.

La obra presenta daños de carácter antrópico, roturas del con separación y pérdidas del soporte.

También se observan pliegues, dobleces de la obra en los bordes sobre el reverso.

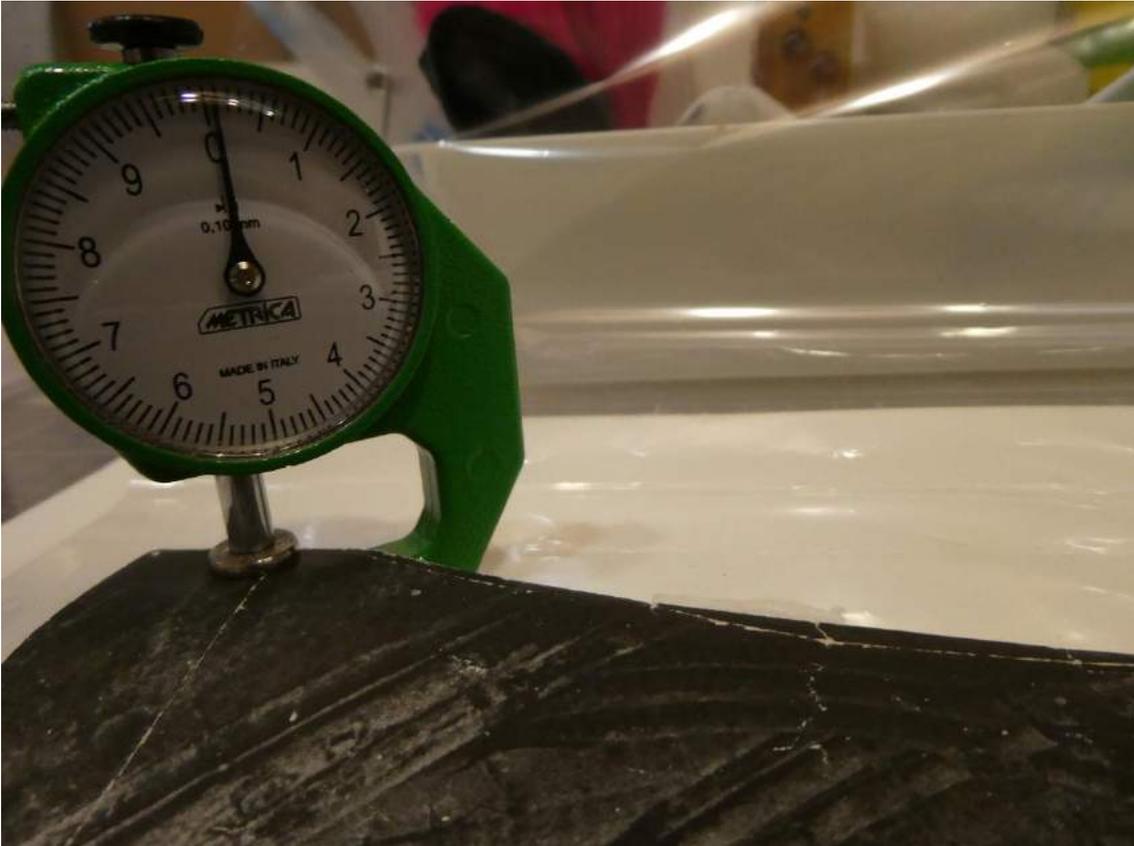
Área examinada.

El examen de la obra realizado con binocular, para determina el procedimiento.
Fototipo
