Nº de informe: 02 09

Título: Retrato de D. Ignacio Hermosilla.

Colección: RABASF

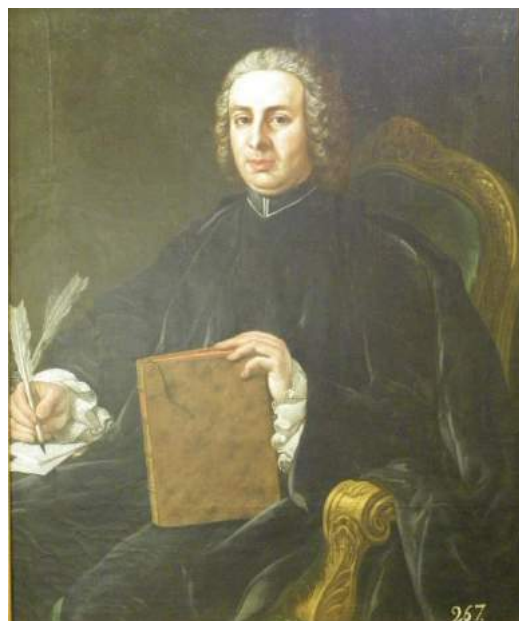
Esta obra presenta un grave deterioro asociado a la técnica de ejecución que emplea el autor, un lienzo central recrecido por tres bandas, una superior y dos laterales, el material empleado es lino, pero de diferente grosor por esto la obra presenta contracciones y dilataciones irregulares, esto repercute en la capa pictórica donde se aprecian craqueladuras muy elevadas, con riesgo de desprendimiento de la capa pictórica.

También se aprecian marcas perimetrales del bastidor, no tiene rebajes en la zona de contacto con la tela.

El barniz muy grueso y oxidado enmascara el cromatismo original percibiéndose la obra de forma alterada.

- Documentación fotográfica del estado de conservación.
- Desmontaje de las etiquetas históricas que ocultan la pintura original, tratamiento de estas, lavado y desacidificado.
- Empapelado de protección de la pintura.
- Desmontaje de la obra del bastidor.
- Sentado de color.
- Corrección de las deformaciones.
- Eliminación de las marcas del bastidor del soporte.
- Colocación de una banda perimetral de lino y Beva Film.

- Tensado de la obra en el bastidor con cuñas y biselado, tratado preventivamente contra el ataque de xilófagos.
- Montaje de las etiquetas históricas sobre el bastidor.
- Desempapelado de la superficie pictórica.
- Eliminación de la capa de contaminación
- Eliminación de un barniz muy grueso anaranjado.
- Eliminación de reintegraciones cromáticas con oscurecimiento del color.
- Barnizado de protección.
- Estucado de pequeñas pérdidas.
- Reintegración cromática de los estucos.
- Barnizado final.
- Desinsectación preventiva del marco y del bastidor.
- Montaje en el bastidor de las etiquetas históricas.

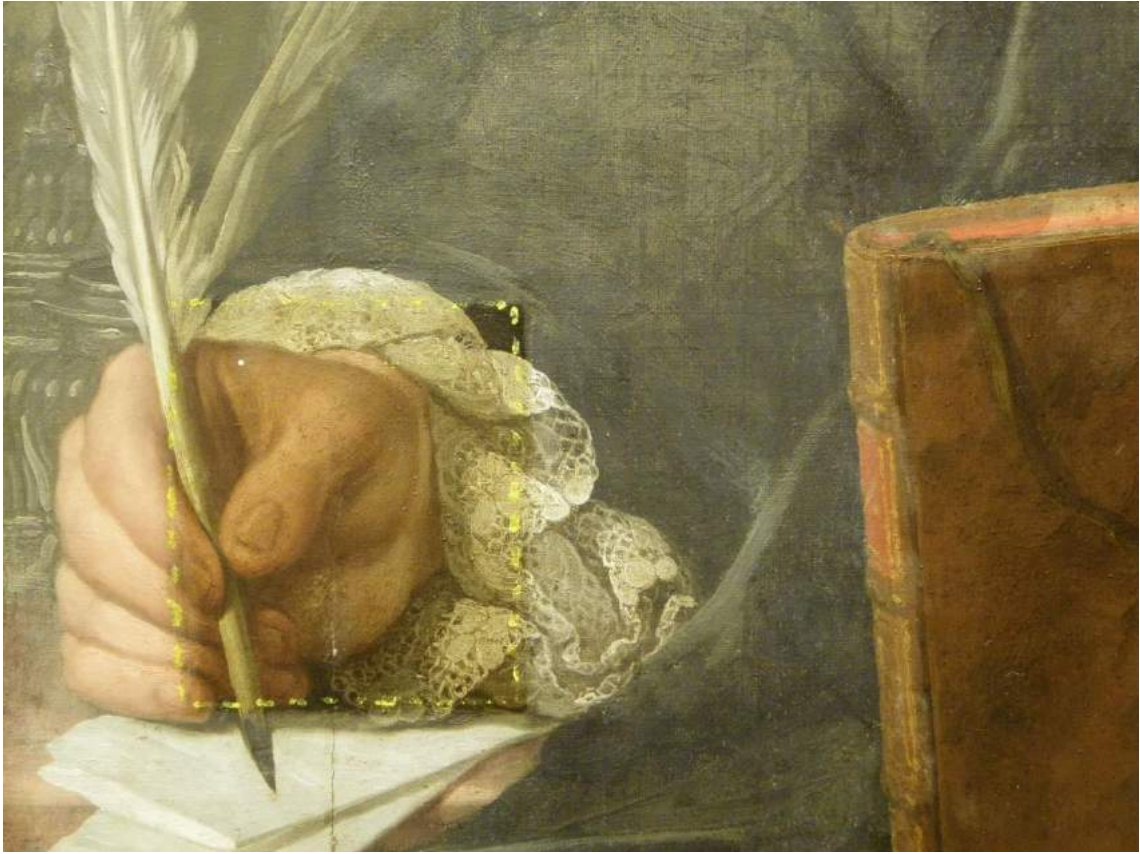
Detalle de la eliminación del barniz.
