Nº de informe 062

Anónimo

Virgen con el Niño dormido

Nº Inventario: 0080

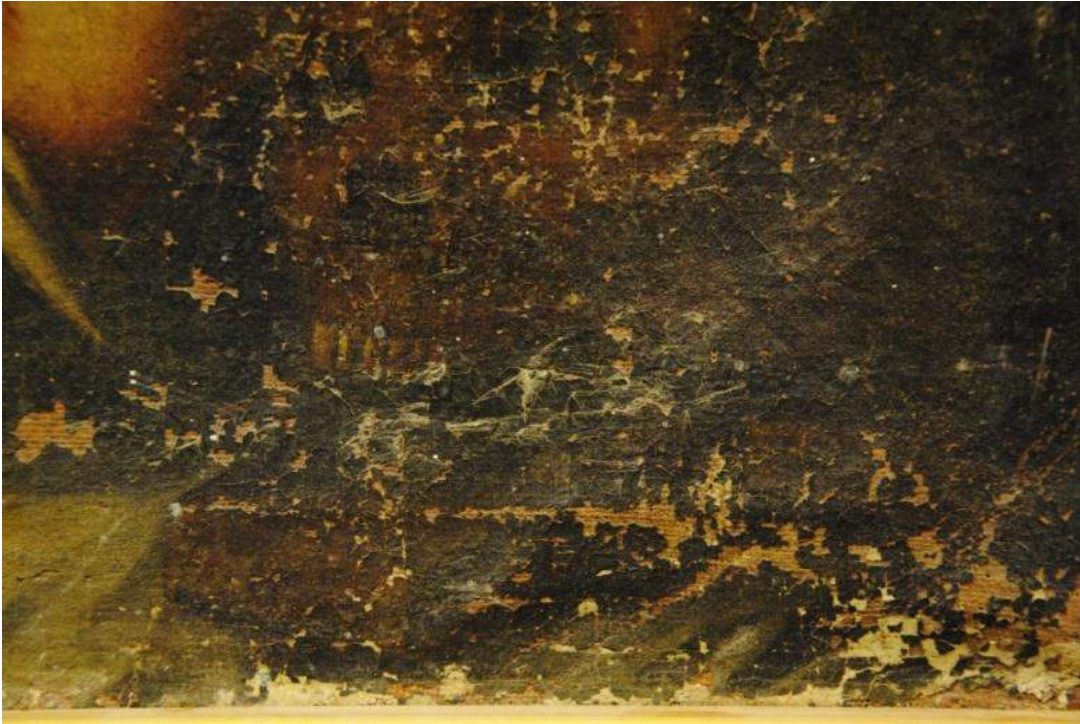
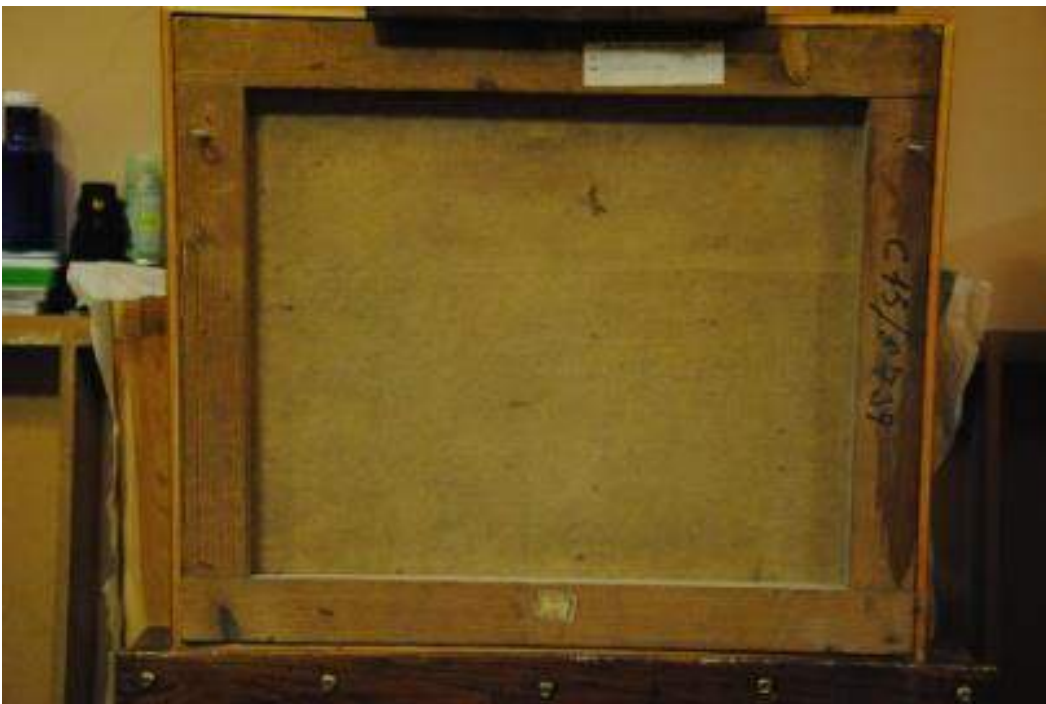
Bastidor de madera de pino fijo, sin cuñas y sin biselar.

Los travesaños del bastidor se marcan en la superficie pictórica debido a la falta de tensión del soporte.

Deformaciones importantes del soporte.

La obra ha sido reentelada en una intervención anterior. Esta tela de forrado presenta por el reverso una rotura de pequeño tamaño. El soporte original está formado por dos fragmentos de tela unidos por una costura central, visible por el anverso e la superficie pictórica, ya que se marca por la falta de tensión.

El reverso presenta acumulación de suciedad.

Respecto a la capa pictórica esta presenta una capa superficial grasa por contaminación ambiental. Bajo esta capa aparece un barniz ligeramente oxidado.

Tanto la policromía como la preparación se encuentran muy craqueladas.

Gran cantidad de pérdidas de película pictórica y preparación.

3 Restos de papel y grapas en el reverso del bastidor.

Marco moderno claveteado directamente sobre el borde de la tela y el bastidor.

- Documentación fotográfica del estado de conservación.
- Empapelado de protección de la pintura.
- Desmontaje de la obra del bastidor.
- Sentado de color.
- Corrección de la deformación en la zona de la costura.
- Colocación de bandas perimetrales de crepelina y beva film.

- Eliminación de las marcas del bastidor del soporte.
- Tensado de la obra en un nuevo bastidor con cuñas y biselado, tratado preventivamente contra el ataque de xilófagos.
- Montaje de las etiquetas históricas sobre el bastidor nuevo.
- Desempapelado de la superficie pictórica.
