INFORME DE CONSERVACIÓN Y RESTAURACIÓN

Nº de informe 2/19
24 de abril de 2019

Nº Inventario: 0093
Medidas: 119 x 143 cm
Localización: Pl. 3ª almacén peine 14 dcha.
Técnica: Óleo sobre lienzo

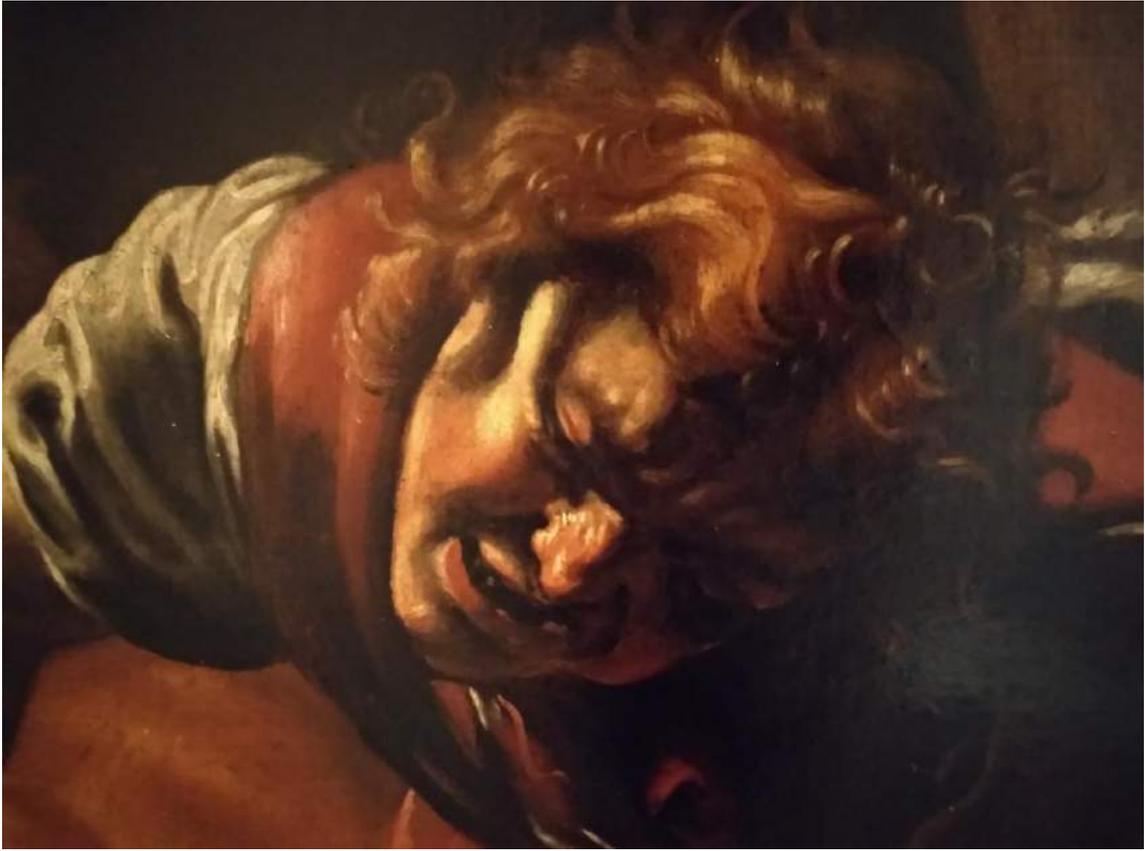
Zona de lesiones erosiones
Perdida en el marco

Estucado de una pérdida en el larguero izquierdo del marco.

Reintegración cromática de los estucos tanto del lienzo como del marco.

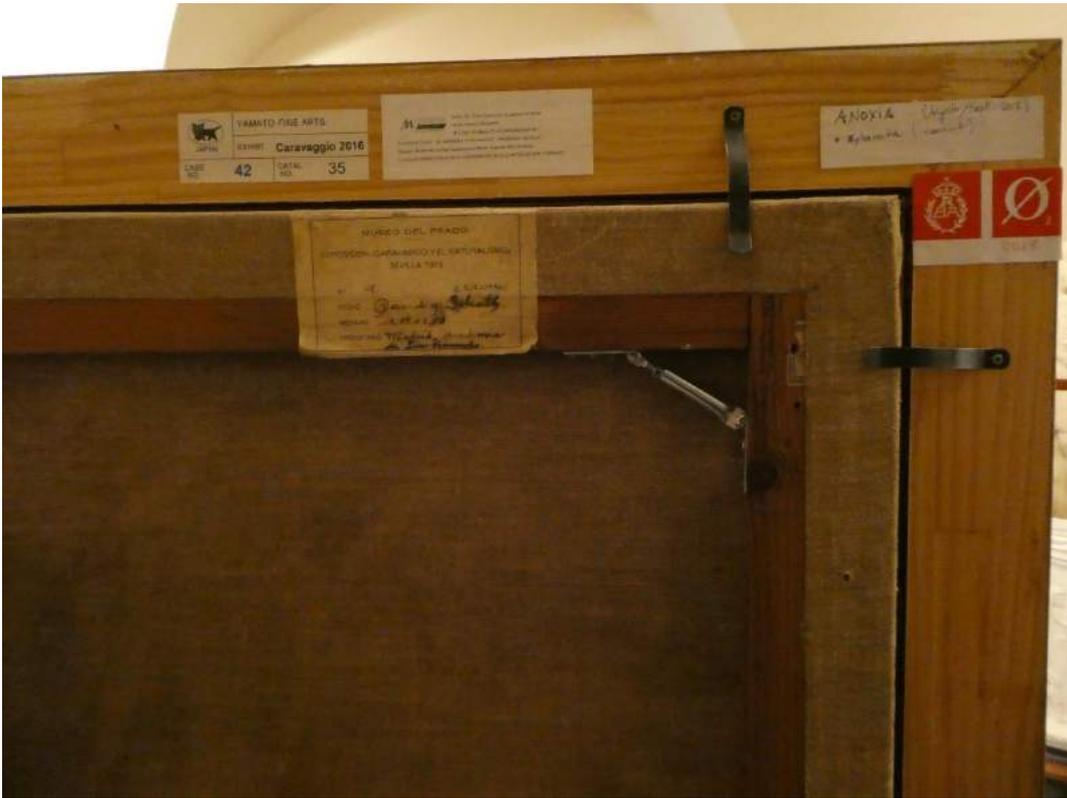
Tensores mecánicos

El lienzo presenta cierta debilidad provocada por la falta de cuñas en el bastidor y esto pone en riesgo la estabilidad física de la obra en los movimientos y traslado de esta. Se recomienda colocar tensores mecánicos para favorecer la estabilidad de la obra

Colocación de seis cuñas mecánicas en los vértices del bastidor.
