Nº Informe restauración: 38

**INFORME DE RESTAURACIÓN  
 RETRATO DE DON ANDRÉS DE CÓRDOBA CARVAJAL**

<p><b>REAL ACADEMIA DE BELLAS ARTES DE SAN FERNANDO</b></p>	<p><b>RETRATO DE DON ANDRÉS DE CÓRDOBA Y CARVAJAL Y GODOY OBISPO DE BADAJOZ</b>                  Anónimo                  Nº inv. 124</p>	
<p>Dimensiones:                  105,5 x 80,5 cm</p>	<p>Fecha reconocimiento:                  30/06/ 11</p>	<p>Tipo de objeto:                  ÓLEO SOBRE LIENZO</p>
<p><b>Nº inventario y etiquetas:</b>                  En el bastidor: 124 1963 (estampilla de papel); Anónimo S. XVIII nº inv. 124 Retrato de D. Andrés de Córdoba (Pérez Sánchez); Otra igual a la anterior colocada debajo; Inscripción en tinta C14/101.                  En el anverso de la pintura: 364 Almacén (rectangular de papel en la esquina superior derecha; Nº 135 (en tiza en la esquina superior izquierda); 749 (estampilla en la esquina superior derecha); 135 (romboidal muy perdida en la esquina inferior derecha); hay otra inscripción en tiza, ilegible en el cuarto superior derecho.</p> <p><b>Inscripción:</b> En la parte inferior <i>“Retrato de D. Andrés de Córdoba y Carbajal y Godoy, obispo de Badajoz, hijo de D. Fra

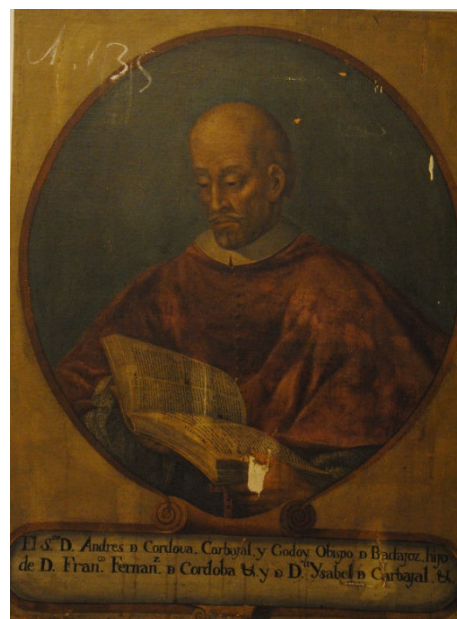
Bastidor no original, sin bisel, y de esquinas fijas, sin cuñas. Con travesaño central. La tela está sujeta al bastidor mediante tachuelas (muy oxidadas). Presenta gran cantidad de suciedad superficial y grapas.

Los travesaños del bastidor se marcan por el anverso, debido en gran medida a la falta de tensión del soporte.

El lienzo presenta una distensión con deformaciones generalizadas en toda la superficie provocado por la pérdida de funcionalidad del bastidor. Se observa oxidación generalizada del soporte.

En el soporte se observan 7 roturas, algunas de ellas de gran tamaño y con pérdida de materia (dos de las tres que aparecen en la mitad inferior de la obra).

En la esquina inferior izquierda falta parte de la tela y bordes a causa de un desgarro.

También se aprecia una importante deformación causada por impacto en uno de los laterales de la obra.

En el reverso del lienzo se observa un gran oscurecimiento debido a una impregnación excesiva de aceite de linaza, método que se utilizó en muchos cuadros de la Academia.

Presenta sobre la superficie pictórica una capa de barniz fuertemente oxidado.

Gran cantidad de suciedad superficial y depósitos de polvo.

Pérdidas puntuales de preparación y policromía repartidas por toda la superficie y concentradas principalmente en las zonas de roturas.
