Nº de inventario 0155
Nº de informe 84
Fecha 12

Eraso, Manuel de

La Dolorosa

Nº Inventario: 0155

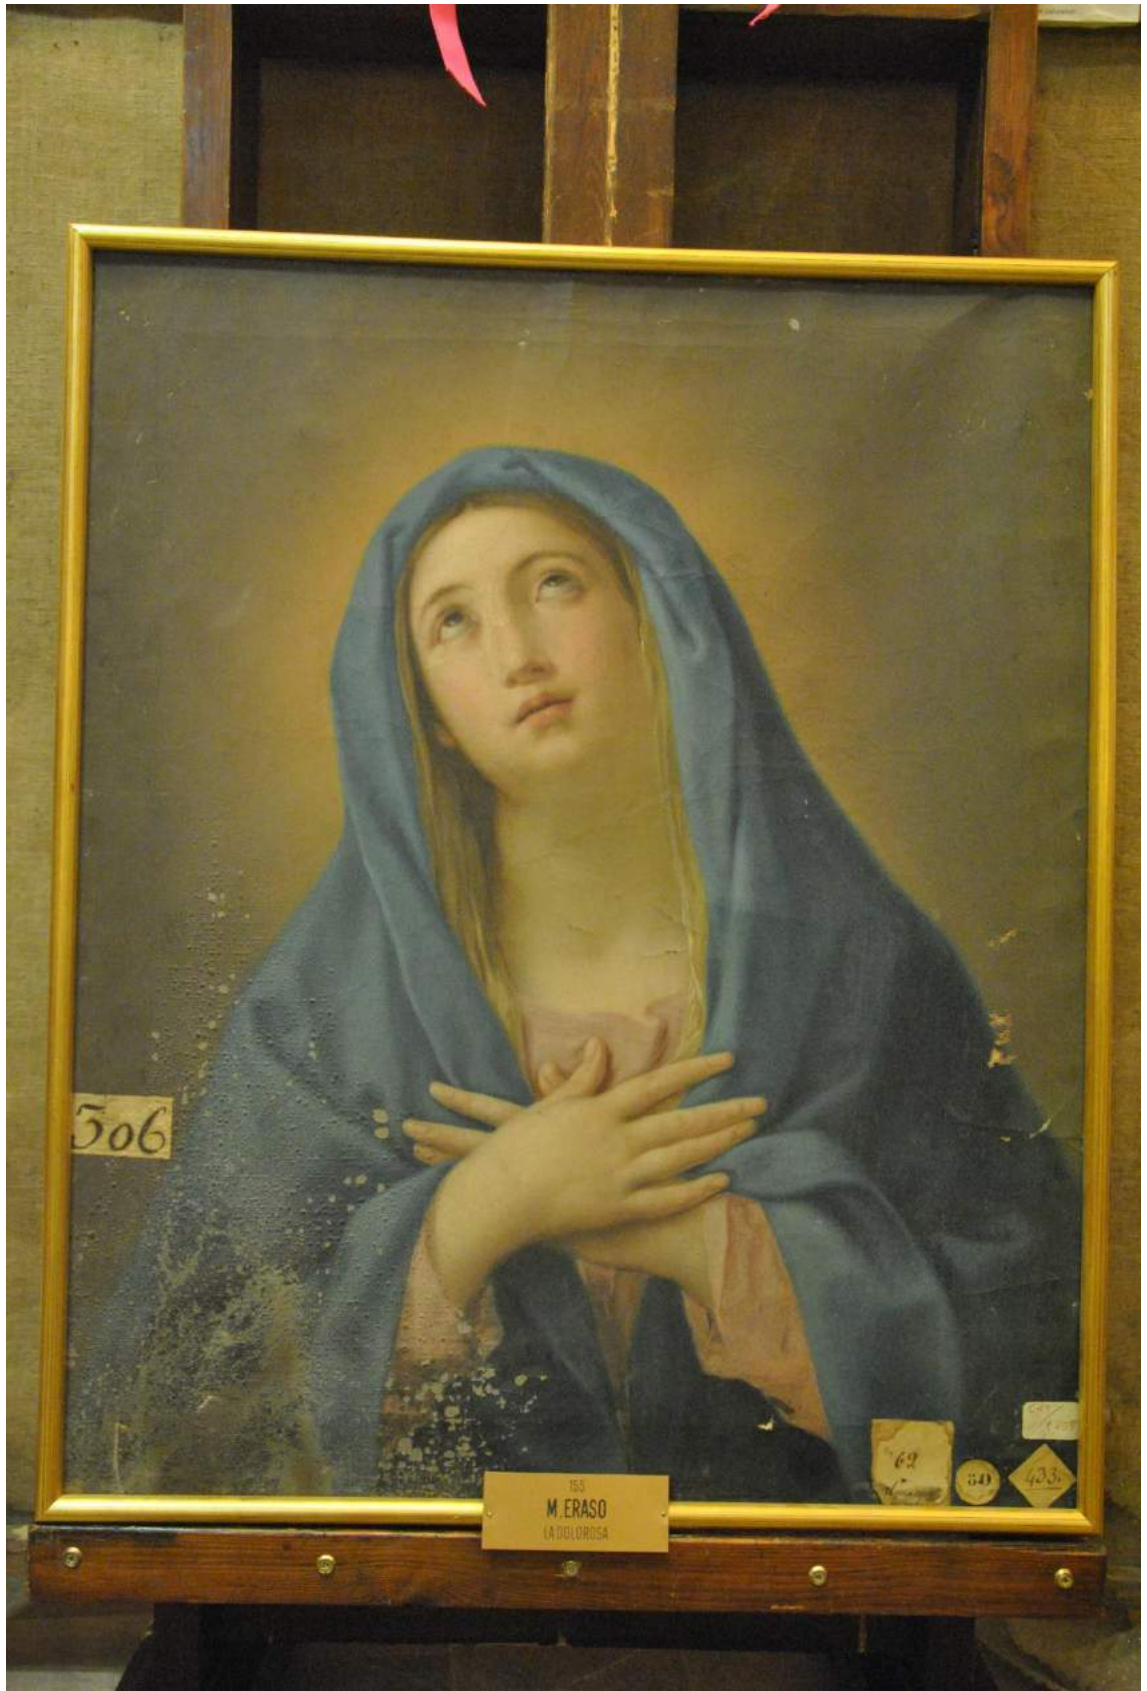
Esta obra presenta lesiones por exposición a un excesivo calor, presumiblemente debido a la combustión de una vela, estas lesiones se observan en la mitad izquierda de la obra.

Capa pictórica muy deteriorada principalmente en la zona izquierda de la obra.

Ampollas provocadas por sobrecalentamiento de la obra.

Barniz muy alterado.

- Documentación fotográfica.
- Desmontaje y tratamiento de las etiquetas antiguas, lavado y desacidificado.
- Protección de la capa pictórica.
- Tratamiento de hidratación de la capa pictórica.
- La obra permanece sometida a hidratación y peso continuo durante un mes.
- Sentado de color.
- Adhesión de bordes perimetrales, ya que la obra presenta una inscripción en el reverso.
- Tratamiento preventivo de desinsectación del bastidor.
- Montaje de la obra en el bastidor.
- Protección de la capa pictórica.
