Nº Informe restauración: 63

**INFORME DE RESTAURACIÓN  
 LA CENA DE EMAÚS  
 DOMINGO ÁLVAREZ ENCISO**

<b>REAL ACADEMIA DE BELLAS ARTES DE SAN FERNANDO</b>	<b>La Cena de Emaús Álvarez Enciso, Domingo Nº inv. 242</b>	
Dimensiones: 124 x 64 cm	Fecha reconocimiento: 20/01/ 12	Tipo de objeto: ÓLEO SOBRE LIENZO
<b>Nº inventario y etiquetas:</b> 60 (etiqueta romboidal en esquina inferior izquierda); Nº 60 (nº en tiza en la esquina superior izquierda); 711 (etiqueta circular en esquina inferior derecha); 242 1963 (estampilla en trasera del bastidor); C19/P682 (en tinta en el reverso del bastidor).

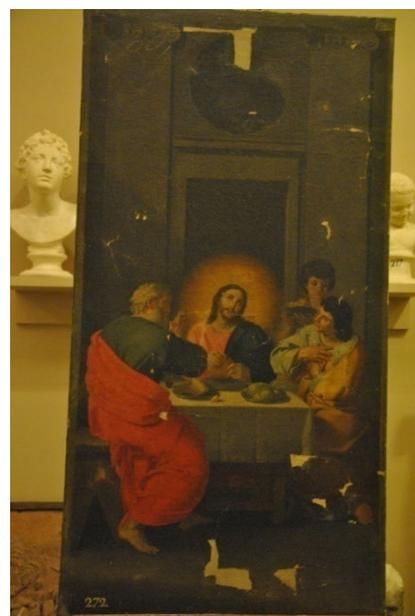
Bastidor no original, sin bisel, y de esquinas fijas, sin cuñas. Con travesaño central. La tela está sujeta al bastidor mediante tachuelas (muy oxidadas). Presenta gran cantidad de suciedad superficial y grapas.

Los travesaños del bastidor se marcan por el anverso, debido en gran medida a la falta de tensión del soporte.

El lienzo presenta una distensión con deformaciones generalizadas en toda la superficie provocado por la pérdida de funcionalidad del bastidor. Se observa oxidación generalizada del soporte.

En el soporte se observan 5 roturas, una de ellas de gran tamaño y con

pérdida de materia en la mitad inferior de la obra.

En las dos esquinas inferiores falta parte de la tela y bordes a causa de desgarros.

En el reverso del soporte aparecen tres parches de papel encolado. El parche de mayor tamaño es una invitación de la Academia al acto de ingreso como académico de D. Tomás Fernández Grajal (30 de Noviembre de 1903). Ver documento adjunto

En el reverso del lienzo se observa un gran oscurecimiento debido a una impregnación excesiva de aceite de linaza, método que se utilizó en muchos cuadros de la Academia.

Presenta sobre la superficie pictórica una capa de barniz fuertemente oxidado.

Craquelados de la policromía y preparación repartidos por toda la superficie y concentradas especialmente en las zonas de roturas y causadas posiblemente por golpes.

Tras examinar la obra con luz ultravioleta se ha podido observar la aparente ausencia de repintes, lo que indica que muy probablemente la obra no ha sido restaurada con anterioridad.

Gran cantidad de suciedad superficial y depósitos de polvo.

Detritos de insecto y salpicaduras de barniz coloreado en superficie.

La capa pictórica está muy pulverulenta.

Pérdidas puntuales de preparación y policromía.

Restos de pintura (posiblemente de la misma obra) pegadas al revés sobre la superficie de la obra.
