| Título: Educación del amor | Autor: Gabriel Durán |

Real Academia
de Bellas Artes
de San Fernando
rabasf.com

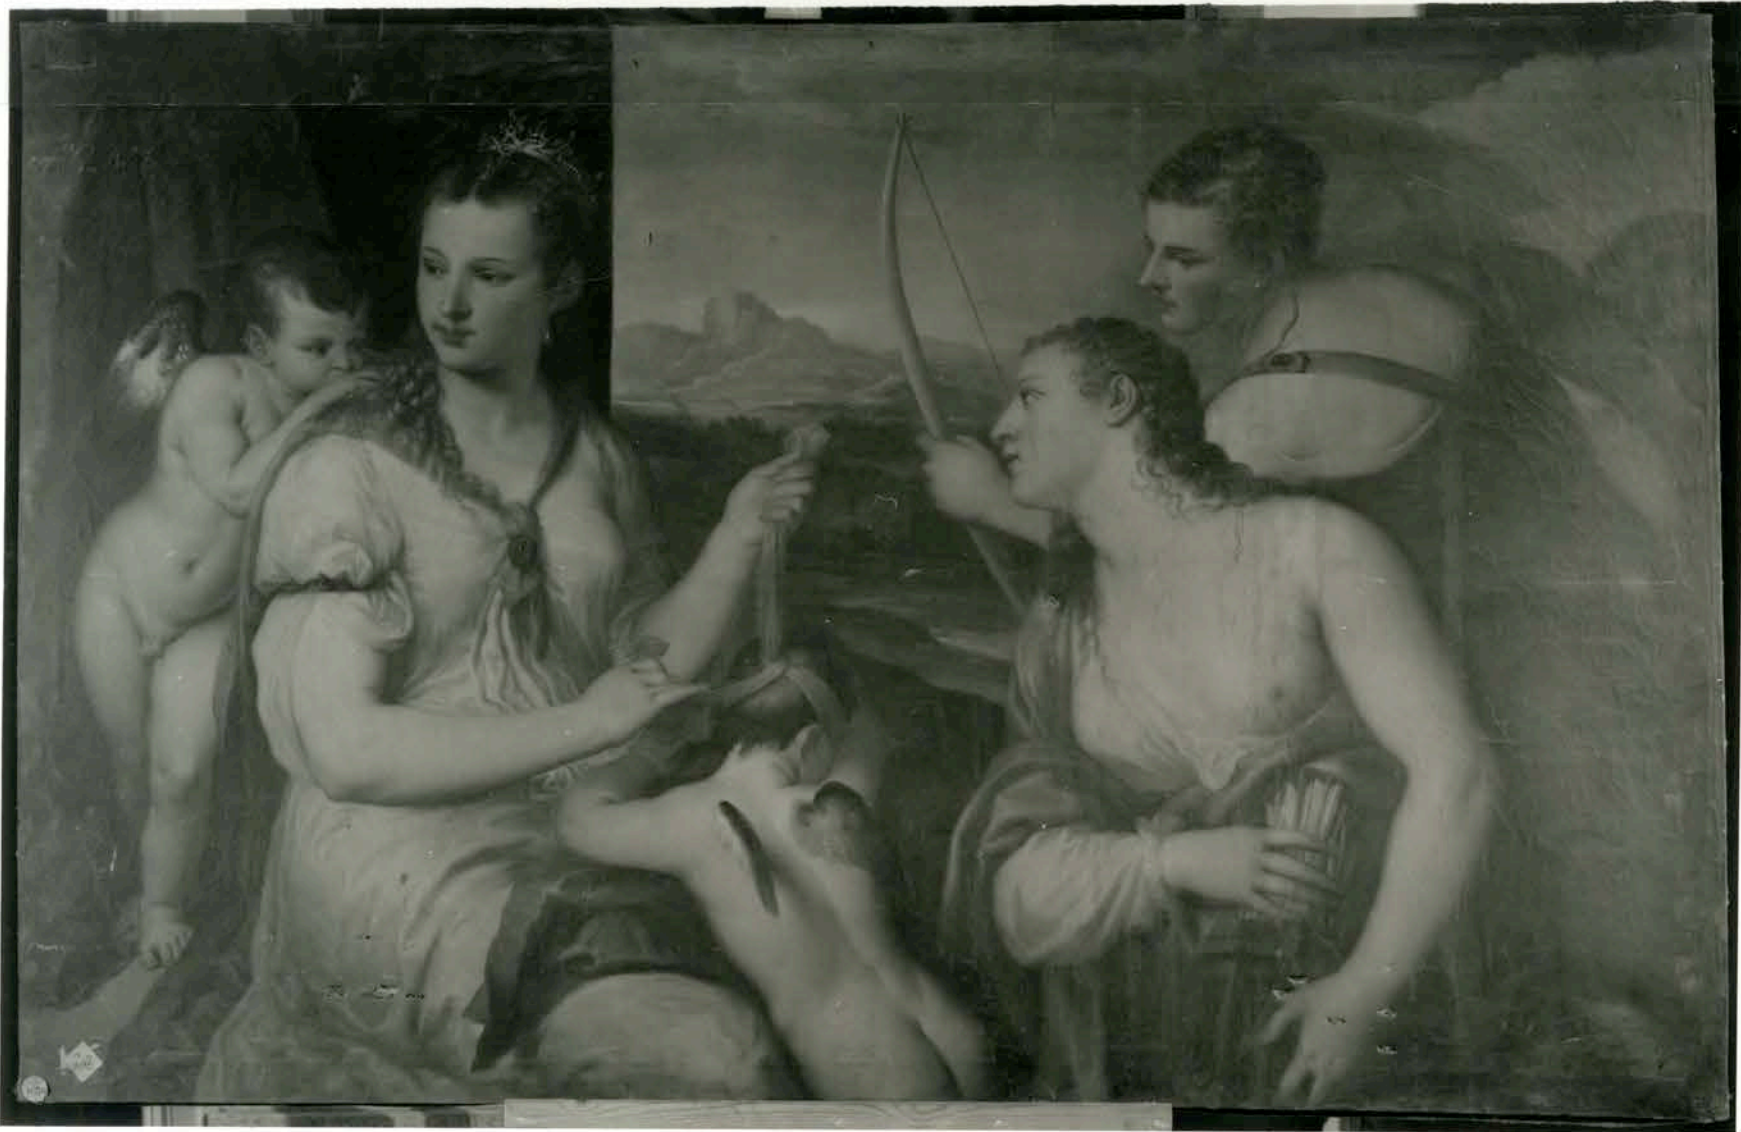
Deterioros: Bastidor: Sin uniones, bordes, ni travesaño
Bordes: Escasos
Oxidación: Paralela
Desgastes:
Lagunas: En las roturas
Desgarros: Múltiples, todos de parecidas direcciones
Abolsamientos: ^{siempre y paralelos} Algunas
Deformaciones: Puntuales, en zonas de solape
Suciedad: Generalizada, goterones de humedad
Ataque biológico: No parece
Otros: Tiene pintura por los bordes

~ Roturas de soporte
/// Deformaciones de soporte

| INTERVENCION | |
|---|---|
| SOPORTE: Cambio de bastidor por no ser eficaz. El nuevo, con rebajes y uniones que ayudaron al tensado, con aplicación del tensado se eliminaron las deformaciones. Se aplicaron parches por la parte posterior con Bera-film y calor en los desgarrones del soporte, previa protección con el suceso con papel japonés y cola de conejo. En las dos zonas más deterioradas, se injertó por el suceso con tela antigua. | |
