INFORME DE RESTAURACIÓN LOS TRAMPOSOS

Nº Informe restauración: 69

Museo Museo de la Real Academia de Bellas Artes de San Fernando
Inventario 0392

Título Los tramposos

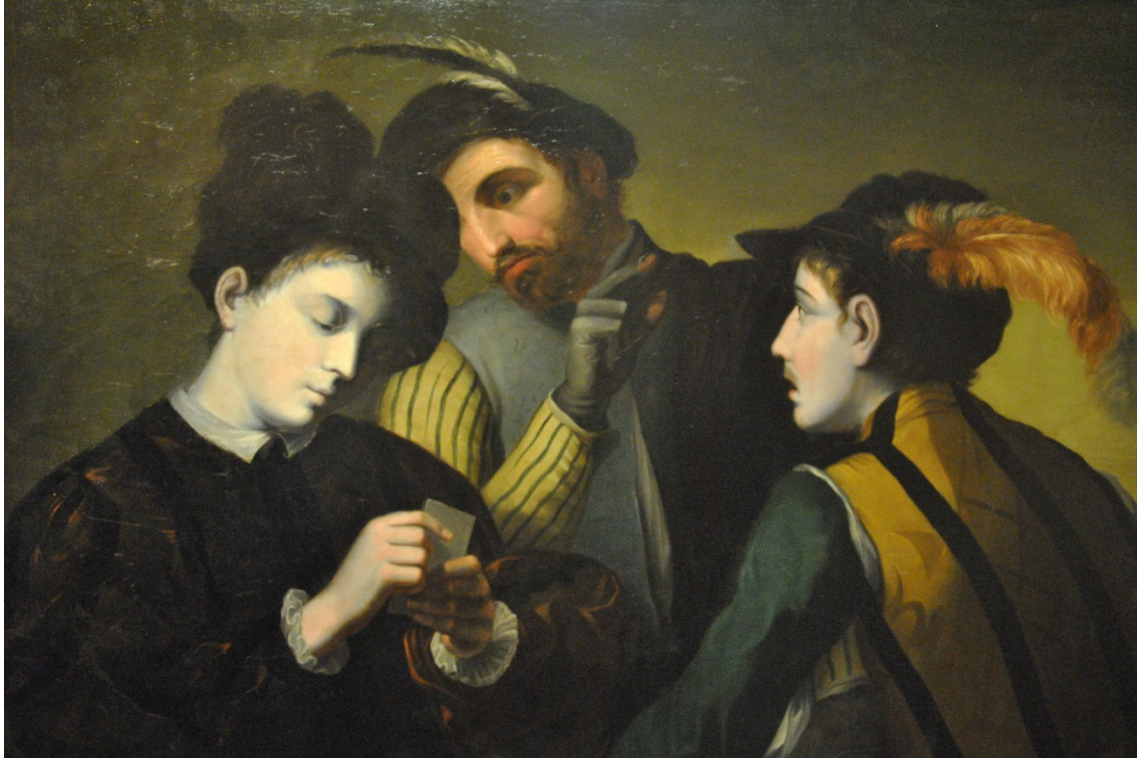
Ya ha sufrido en algún una intervención de urgencia para su exposición, en la que posiblemente se barnizó sin una limpieza previa. Además aparecen estucos de dos intervenciones anteriores distintas, unos de color gris y otros rojos.

Marcas del bastidor presentes en el anverso de la obra.

Deformaciones del soporte y falta de tensión.

Gran cantidad de suciedad superficial y depósitos de polvo.

Capa pictórica muy craquelada.

Presencia de cazoletas en zonas puntuales.

Falta de adherencia de la preparación y capa pictórica, con riesgo de desprendimiento.

La abundancia y grosor del betún de Judea entre las capas de preparación y la película pictórica produce descolgamientos de la misma. Este mal estado de la pintura ha obligado seguramente en anteriores intervenciones a realizar retoque y consolidaciones, detectándose resina acrílica en la superficie e incluso en el interior de la pintura. También se detecta abundante resina dammar en el análisis superficial.

Pérdidas de la capa de preparación y de la capa pictórica.

Bastantes repintes repartidos por toda la superficie. Algunas pérdidas han sido repintadas sin estucar previamente.

Estucos de anteriores intervenciones.

Grueso barniz oxidado e irregular.

Documentación fotográfica del estado de conservación.
Análisis estratigráfico de pigmentos y aglutinantes.
Empapelado de la superficie pictórica.
Limpieza mecánica del reverso del soporte.
Eliminación de las deformaciones del soporte
Sentado del color.
Desempapelado.
Limpieza físico química del barniz Eliminación de repintes y estucos que ocultan la película pictórica original.
Barnizado de protección.

Estucado de pérdidas.
Desestucado.
Reintegración cromática.
Barnizado final.
