Título Armiada placa, Acto II, Escena VII
Autor Francesco Battaglioli 1710-1896
Medidas ↑122→153/cm
Materiales Óleo sobre lienzo

ESTADO DE CONSERVACIÓN

TRATAMIENTO

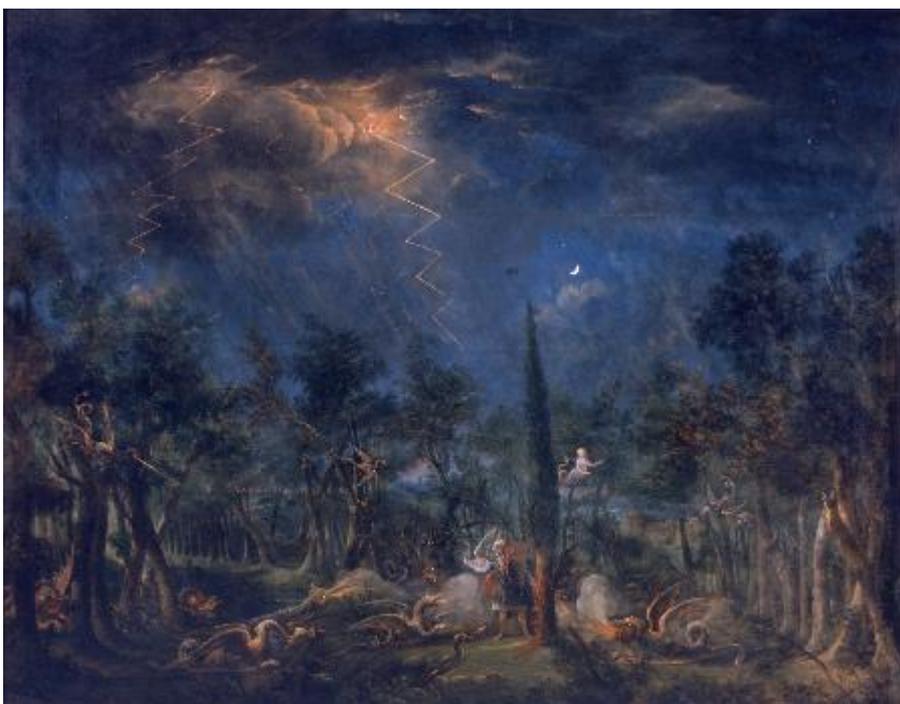
Obra muy deteriorada, presenta graves lesiones tanto en el soporte como en la capa pictórica.

Bastidor débil, fijo, se observa un antiguo ataque de insectos xilófagos.

Roturas perimetrales en los bordes de la obra.

Pequeñas roturas en la zona central de la obra.

Reverso de la obra muy sucio se encuentran acumulaciones de polvo y materiales contaminantes.

Muy deteriorada, oxidación general de la capa de protección en este barniz se encuentran restos de aceite de linaza, betún de Judea y goma laca.

Craqueladuras generalizadas.

Fragilidad en la capa de preparación, se encuentra desconexión.

Perdida de materia pictórica en los bordes.

Perdida pictórica, pequeñas lagunas en la zona central.

Manchas provocadas por salpicaduras de pintura blanca.

Detritus.

- Documentación fotográfica del estado de conservación.
- Realización de radiografías digitales. David Viana, Applus Valencia.
- Desmontaje y tratamiento de las etiquetas históricas, lavado y desacidificado

- Empapelado de protección de la pintura.
- Desmontaje de la obra del bastidor.
- Limpieza del reverso de la obra.
- Sentado de color.
- Corrección de las deformaciones.

- Eliminación de las marcas del bastidor del soporte.
- Reentelado.
- Tensado de la obra en el bastidor con cuñas y biselado, tratado preventivamente contra el ataque de xilófagos.

- Montaje de las etiquetas históricas sobre el bastidor.
- Desempapelado de la superficie pictórica.
- Eliminación de la capa de contaminación
- Eliminación de un barniz muy grueso amarillento.

- Eliminación de repintes con oscurecimiento del color.
- Barnizado de protección.
- Estucado de pequeñas pérdidas.
- Reintegración cromática de los estucos.

- Barnizado final.
- Desinsectación preventiva del bastidor.
- Montaje sobre el bastidor de las etiquetas de la obra.
